OCENA TECHNICZNA nr: 38876/22

z dnia: 2022/04/29

Właściciel: GEOFIZYKA TORU Spółka Akcyjna
Adres: ul. Bolesława Chrobrego 50, 87-100 Toru
Zadanie: Określenie wartości rynkowej pojazdu

Marka: ISUZU Rok produkcji: 2010
Model: D-Max 2.5 MR`07 E4 3.0t
Wersja: LS 4WD Nr rejestracyjny: CT 6598F
Rodzaj pojazdu: Samochód ciarowy do 3.5t VIN: MPATFS86HAH537512

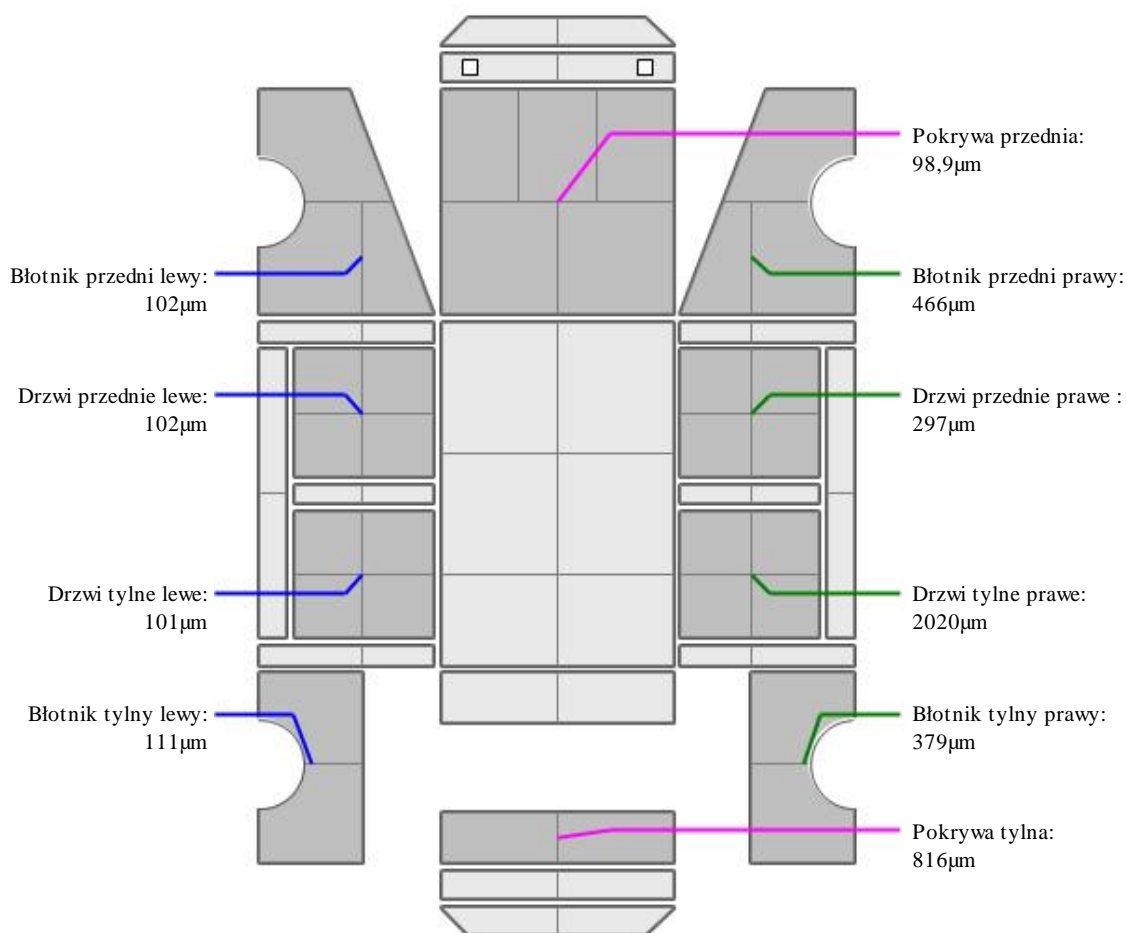
OPIS POWŁOKI LAKIEROWEJ

Pomiar powłoki lakierowej dokonano skalibrowanym urządzeniem pomiarowym SaluTron ComBi-D3 nr.3078 wyprodukowanym przez SaluTron Messtechnik GmbH.
