OCENA TECHNICZNA nr: 38862/22

z dnia: 2022/04/29

Wła ciciel: GEOFIZYKA TORU Spółka Akcyjna
Adres: ul. Bolesława Chrobrego 50, 87-100 Toru
Zadanie: Okre lenie warto ci rynkowej pojazdu

Marka: ISUZU Rok produkcji: 2009
Model: D-Max 2.5 MR`07 E4 3.0t
Wersja: L 4WD Nr rejestracyjny: CT 7125F
Rodzaj pojazdu: Samochód ci arowy do 3.5t VIN: MPATFS86HAH511140

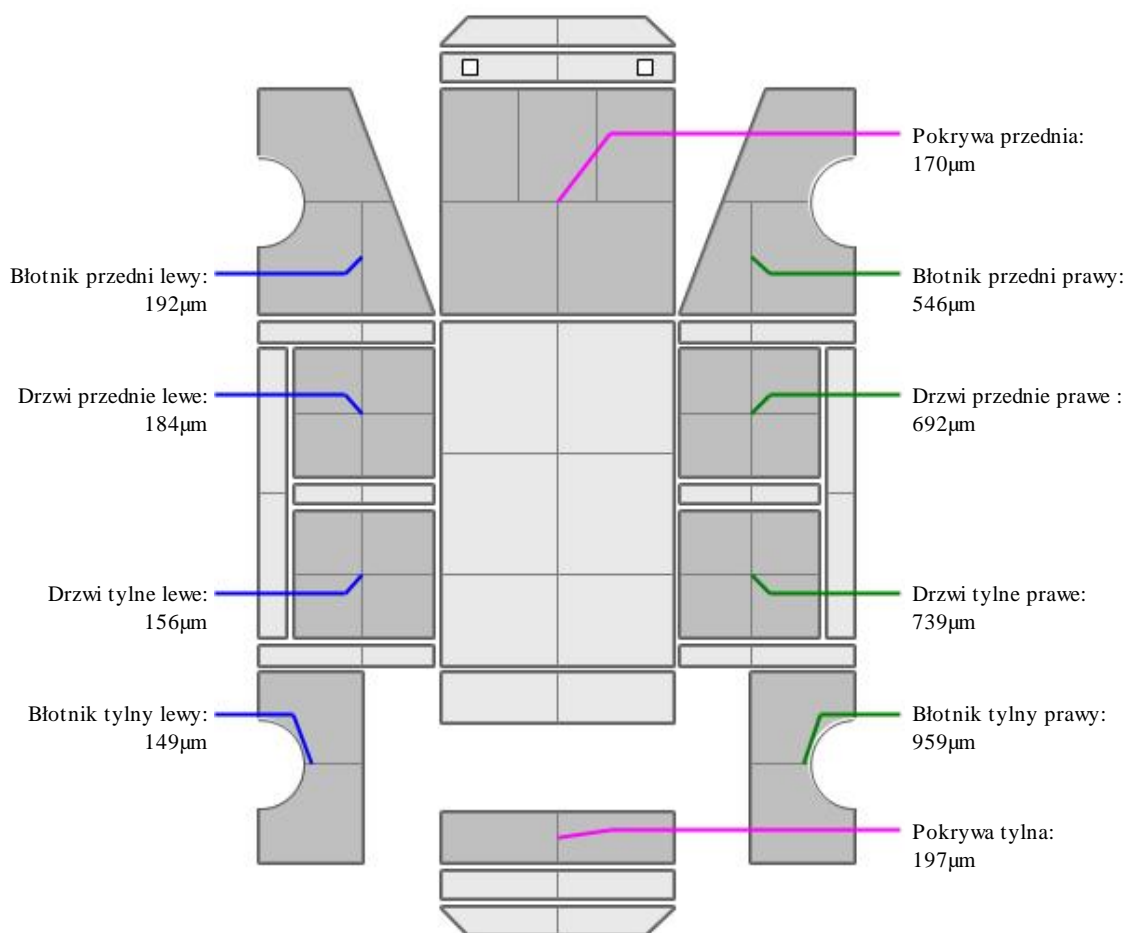
OPIS POWŁOKI LAKIEROWEJ

Pomiar powłoki lakierowej dokonano skalibrowanym urządzeniem pomiarowym SaluTron ComBi-D3 nr.3078 wyprodukowanym przez SaluTron Messtechnik GmbH.
