MK DOLIWA CAR - BIURO RZECZOZNAWCÓW SAMOCHODOWYCH
tel: +48 536 488 555, +48 501 315 657
e-mail: biuro@doliwa.pl
www.doliwa.pl

OCENA TECHNICZNA nr: 38864/22

z dnia: 2022/04/29

Marka: ISUZU Rok produkcji: 2010
Model: D-Max 2.5 MR`07 E4 3.0t
Wersja: L 4WD Nr rejestracyjny: CT 7648F
Rodzaj pojazdu: Samochód ciarowy do 3.5t VIN: MPATFS86HAH543691

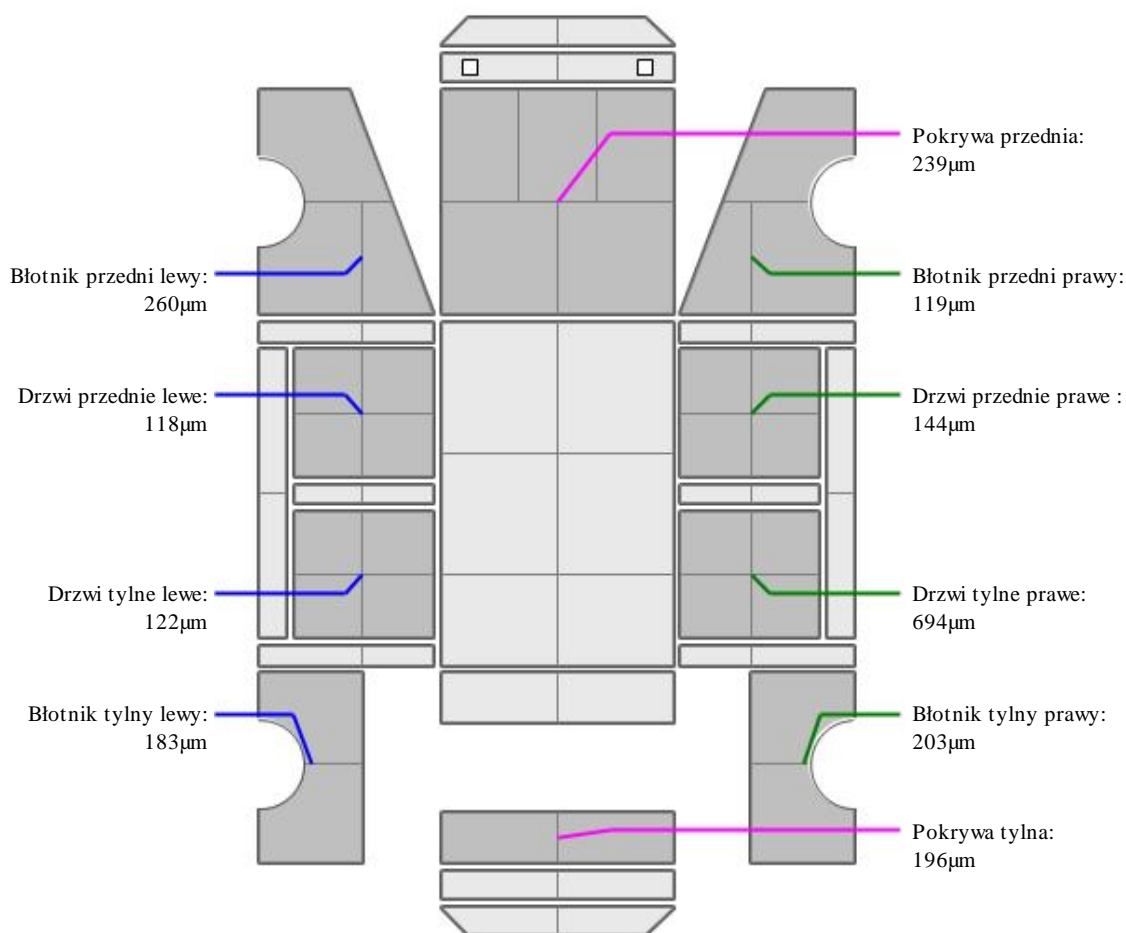
OPIS POWŁOKI LAKIEROWEJ

Pomiar powłoki lakierowej dokonano skalibrowanym urządzeniem pomiarowym SaluTron ComBi-D3 nr.3078 wyprodukowanym przez SaluTron Messtechnik GmbH.
