**OCENA TECHNICZNA nr: 38878/22**

z dnia: 2022/04/29

Marka: NISSAN Rok produkcji: 2011  
Model: NP300 TD MR`08 E4 2.9t  
Wersja: Double Cab Base Nr rejestracyjny: CT 7820G  
Rodzaj pojazdu: Samochód ciężarowy do 3.5t VIN: ADNCPUD22U0006172

do wyceny nr: 38878/22

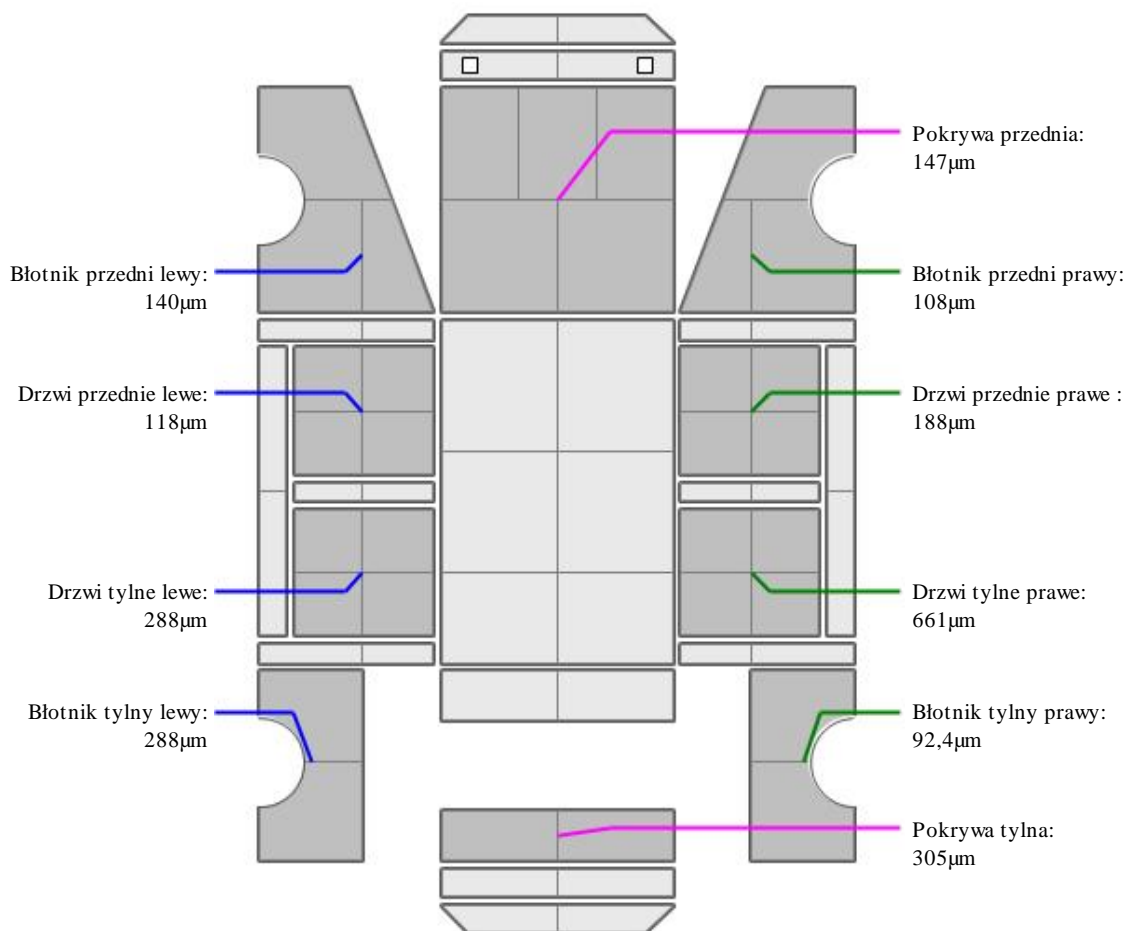
**OPIS POWŁOKI LAKIEROWEJ**

Pomiar powłoki lakierowej dokonano skalibrowanym urządzeniem pomiarowym SaluTron ComBi-D3 nr.3078 wyprodukowanym przez SaluTron Messtechnik GmbH.
