OCENA TECHNICZNA nr: 38868/22

z dnia: 2022/04/29

Marka: ISUZU Rok produkcji: 2010
Model: D-Max 2.5 MR`07 E4 3.0t
Wersja: L 4WD Nr rejestracyjny: CT 9625F
Rodzaj pojazdu: Samochód ciarowy do 3.5t VIN: MPATFS86HBH516918

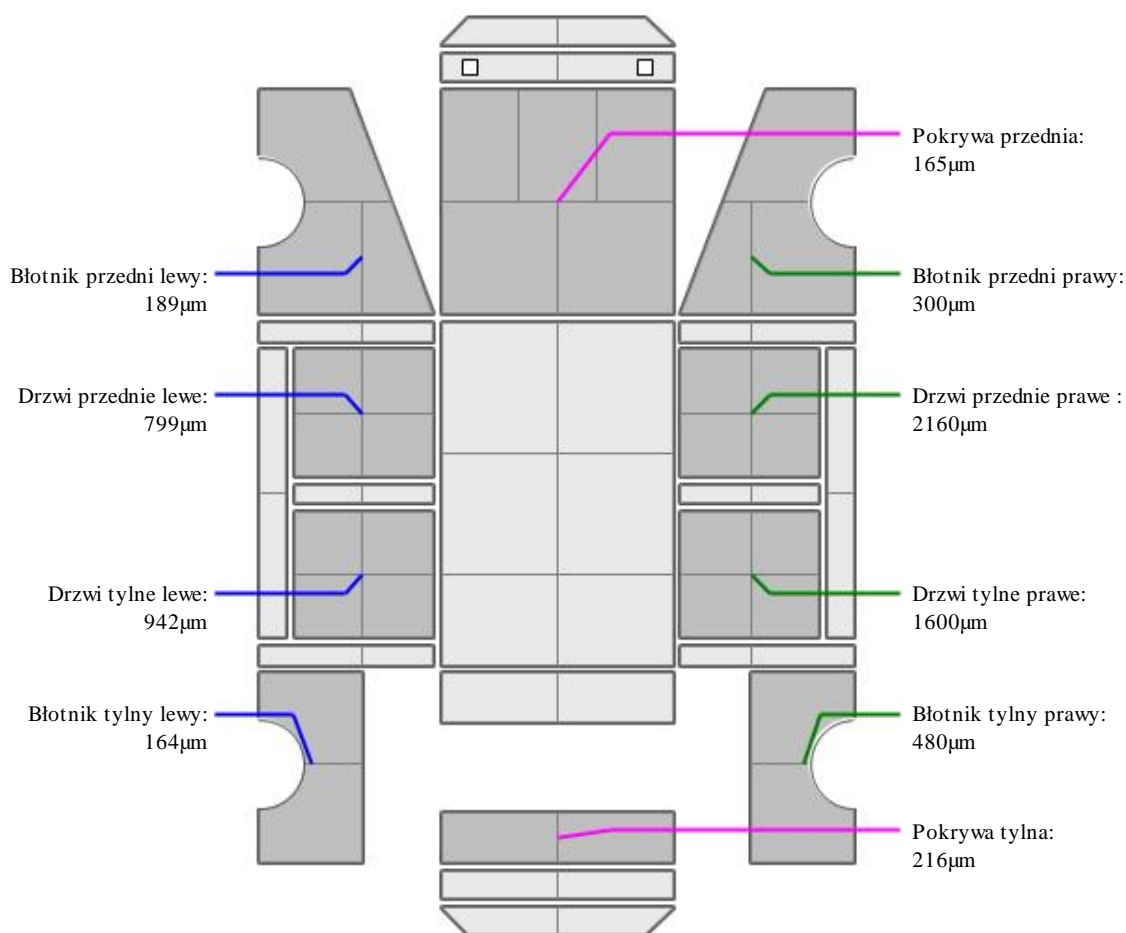
OPIS POWŁOKI LAKIEROWEJ

Pomiar powłoki lakierowej dokonano skalibrowanym urządzeniem pomiarowym SaluTron ComBi-D3 nr.3078 wyprodukowanym przez SaluTron Messtechnik GmbH.
