**OCENA TECHNICZNA nr: 38871/22**

z dnia: 2022/04/29

Marka: ISUZU Rok produkcji: 2010  
Model: D-Max 2.5 MR`07 E4 3.0t  
Wersja: L 4WD Nr rejestracyjny: CT 9649F  
Rodzaj pojazdu: Samochód ciarowy do 3.5t VIN: MPATFS86HBH516779

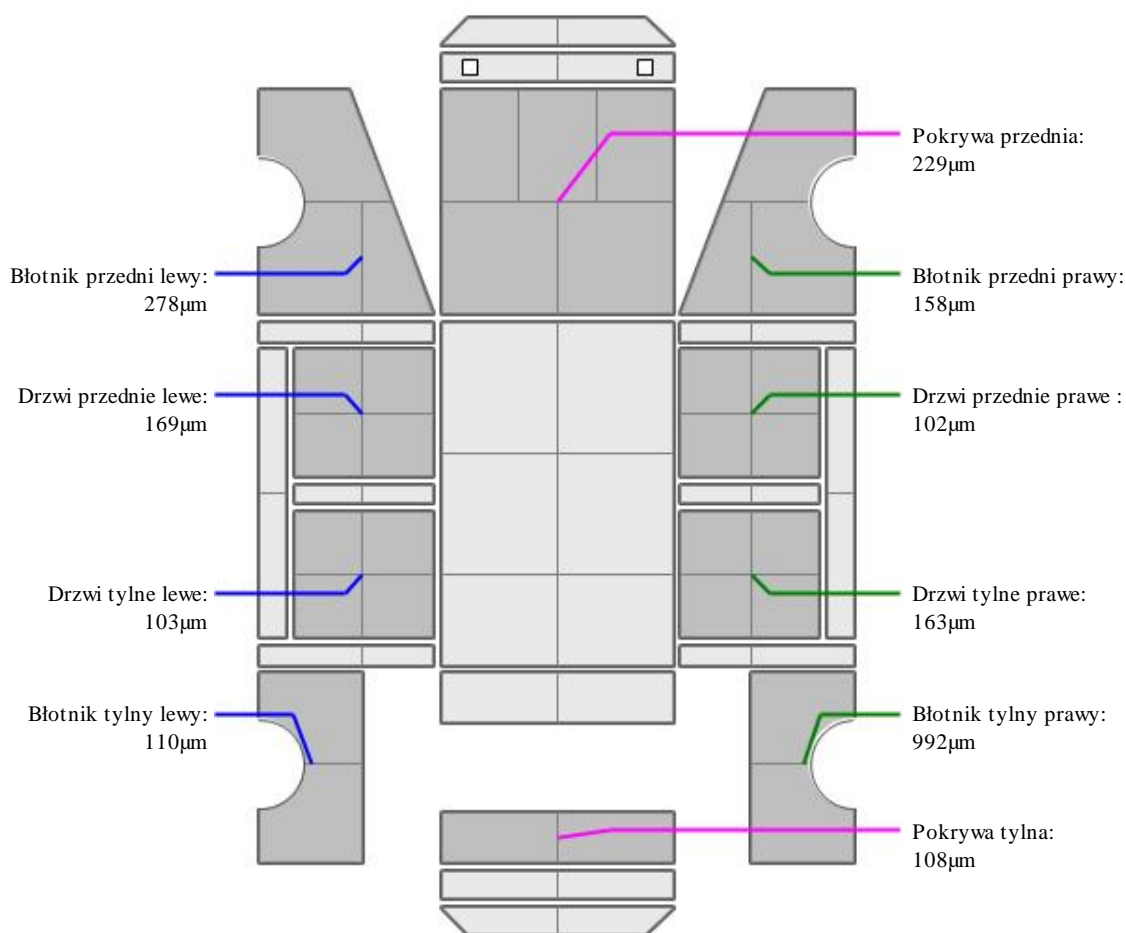
**OPIS POWŁOKI LAKIEROWEJ**

Pomiar powłoki lakierowej dokonano skalibrowanym urządzeniem pomiarowym SaluTron ComBi-D3 nr.3078 wyprodukowanym przez SaluTron Messtechnik GmbH.
