## OCENA TECHNICZNA nr: 40591/25

Wła ciciel: GEOFIZYKA TORU Spółka Akcyjna  
 Adres: ul. Bolesława Chrobrego 50, 87-100 Toru  
 Zadanie: Okre lenie warto ci rynkowej pojazdu

Marka: TOYOTA Rok produkcji: 2012  
 Model: Hilux TDI-CR MR`12 E5 2.7t  
 Wersja: DLX 4WD Nr rejestracyjny: CT 5623J  
 Rodzaj pojazdu: Samochód ci arowy do 3.5t VIN: AHTFR22G606054442

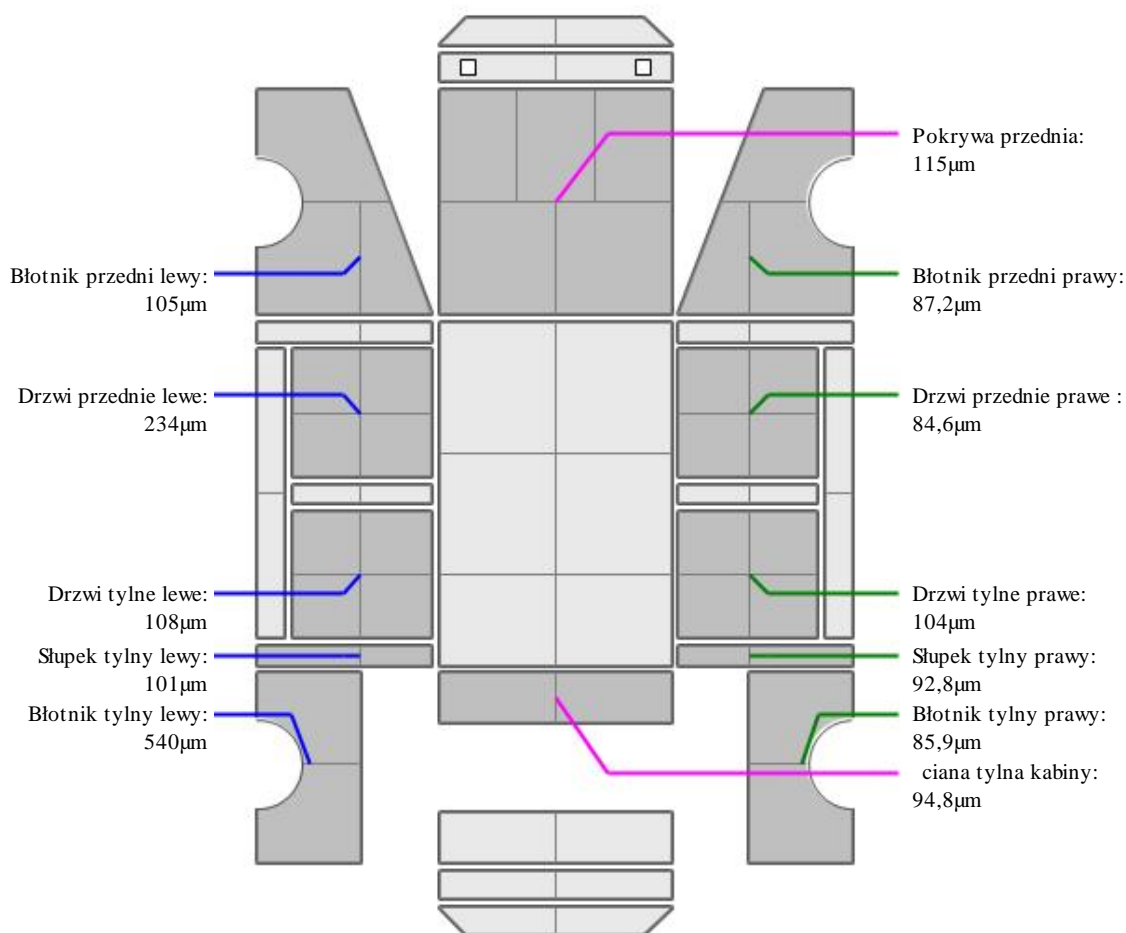
**OPIS POWŁOKI LAKIEROWEJ**

Pomiar powłoki lakierowej dokonano skalibrowanym urządzeniem pomiarowym SaluTron ComBi-D3 nr.3078 wyprodukowanym przez SaluTron Messtechnik GmbH.
