Widok ogólny działki nr 408/1 i położonego na niej budynku gospodarczego w wsi Jarluty Małe, gmina Regimin, powiat ciechanowski, województwo mazowieckie.

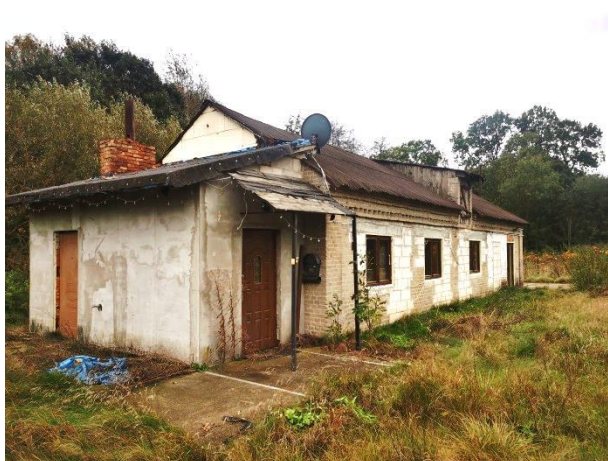
Widok budynku gospodarczego położonego na działce nr 408/1 - użytkowanego w uprzednio przez kilka lat jako warsztat. Obecnie od wielu lat budynek jest nieużytkowany i postępują w nim zniszczenia spowodowane przeciekającym pokryciem dachu z płyt eternitowych co wymaga pilnego wykonania w nim remontu dachu wraz z wymianą lub wzmocnieniem uszkodzonych krokwi więźby dachowej i położeniem pokrycia dachowego na powierzchni obejmującej ok.30% powierzchni połaci dachowych.

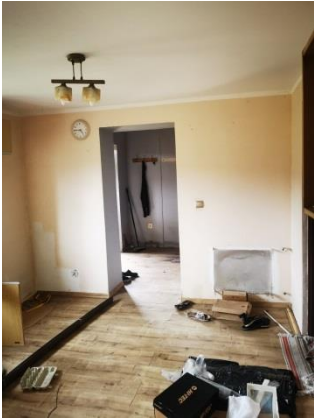
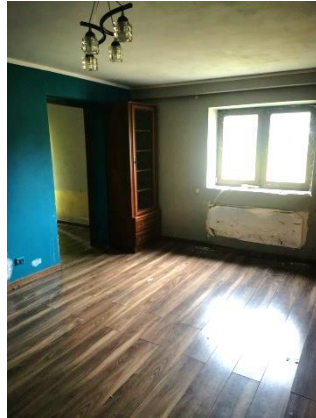
Widok tych pomieszczeń budynku gospodarczego - w których nie występują uszkodzenia stropu Kleina i sufitu z przeciekającego dachu .

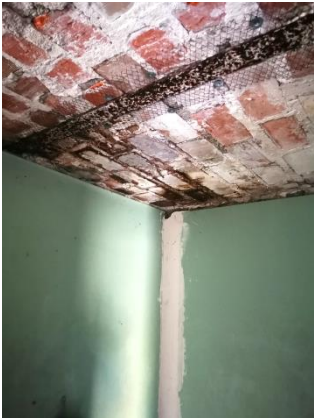
WIDOK USZKODZEŃ STROPU I SUFITU (ZAGRZYBIENIE) O W SZACOWANYM BUDYNKU GOSPODARCZYM WYNIKŁYM Z PRZECIEKAJĄCEGO DACHU – DZIAŁANIE WÓD OPADOWYCH .

Szyna stalowa stropu Kleina jest obecnie zardzewiała i wymaga pilnego odrdzewienia i zabezpieczenia przed korozją.

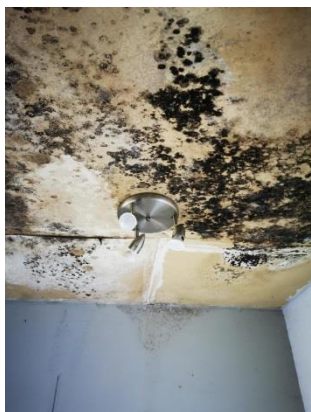
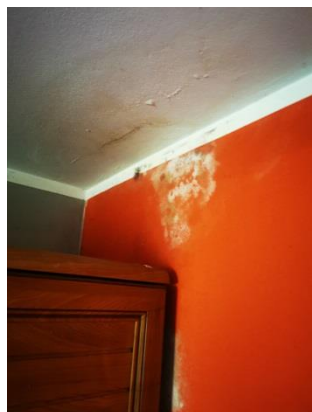
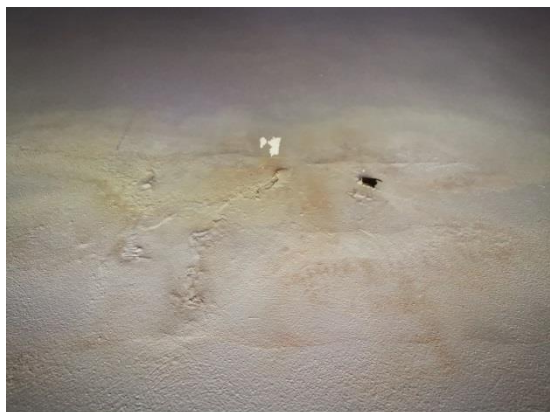
Zbliżenie na ogniska zagrzybienia na suficie i przyległych ścianach świadczące o przeciekającym dachu .
