**Wycena numer: 15/07/DOA/25**

Zadanie: Określenie wartości rynkowej pojazdu

Marka: OPEL

Model: Astra IV Sports Tourer 1.6 MR`11 E5

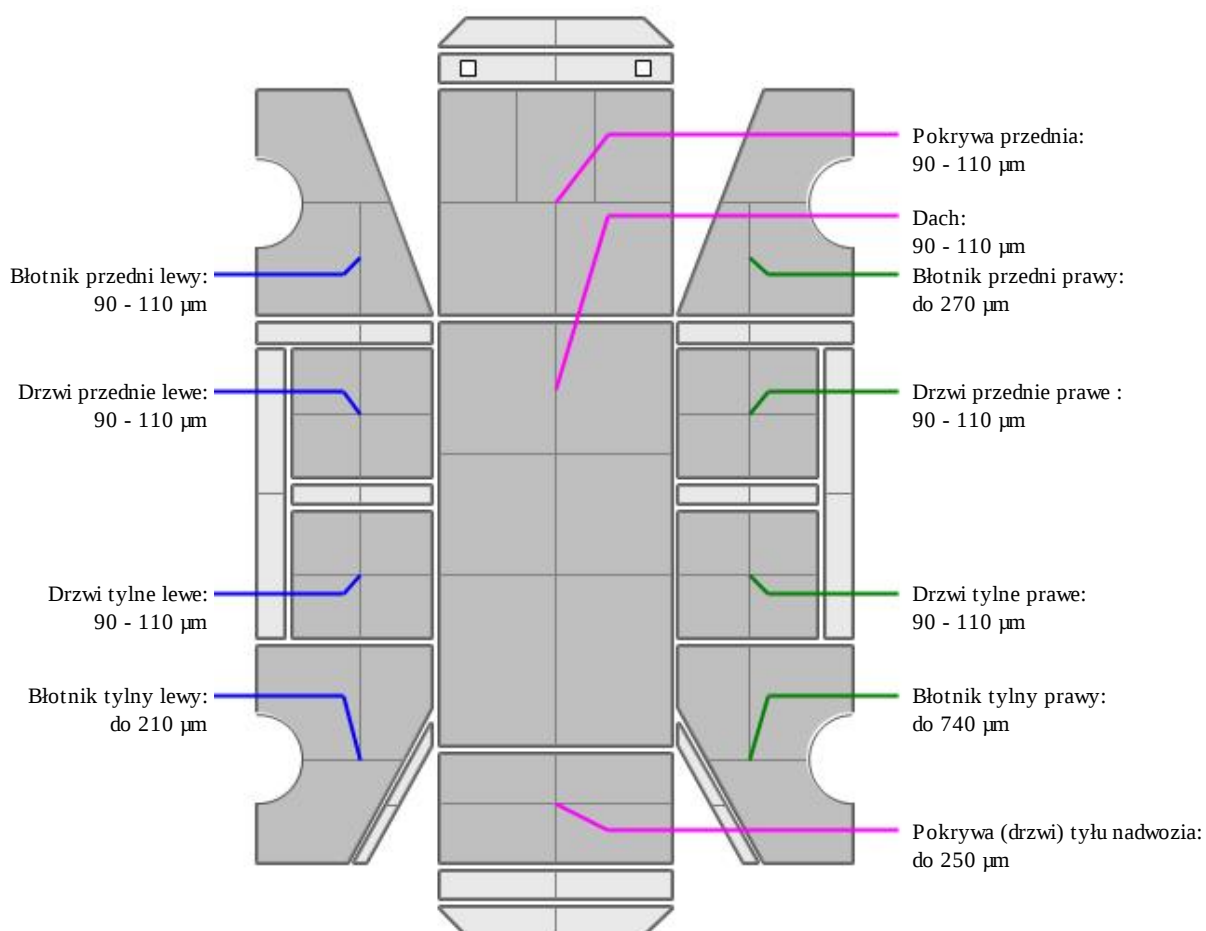
**OPIS POWŁOKI LAKIEROWEJ**

Stwierdzono ślady wcześniejszych napraw blacharsko-lakierniczych. Kilka elementów lakierowanych karoserii – z widocznymi śladami po lakierowaniu.
