## Ekspertyza techniczna

Wycena wartości pojazdu  
NBL(W)-MOB-WPO(Z), WP

samochody osobowe  
RENAULT  
Clio IV Grandtour 16-20, Clio 1.5 dCi Energy Alize

DW3JW99  
VF17RBF0A58157696

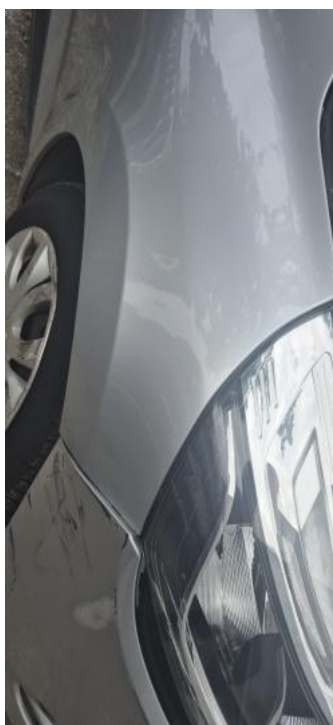
**Fot. 37.**

| Nazwa elementu | Rodzaj uszkodzenia | Umiejscowienie |
|---|---|---|
| Błotnik tworzywo PP | deformacja | Przód strona prawa |

Błotnik tworzywo PP - deformacja 1

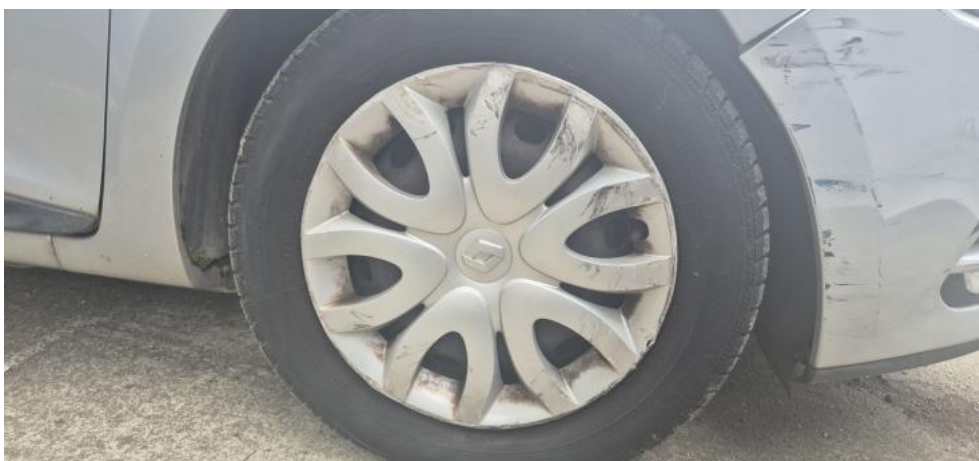
**Fot. 38.**

| Nazwa elementu | Rodzaj uszkodzenia | Umiejscowienie |
|---|---|---|
| Kołpak standard. strukturalny PP | zarysowanie | Przód strona prawa |

Kolpak standard. strukturalny PP - zarysowanie 1

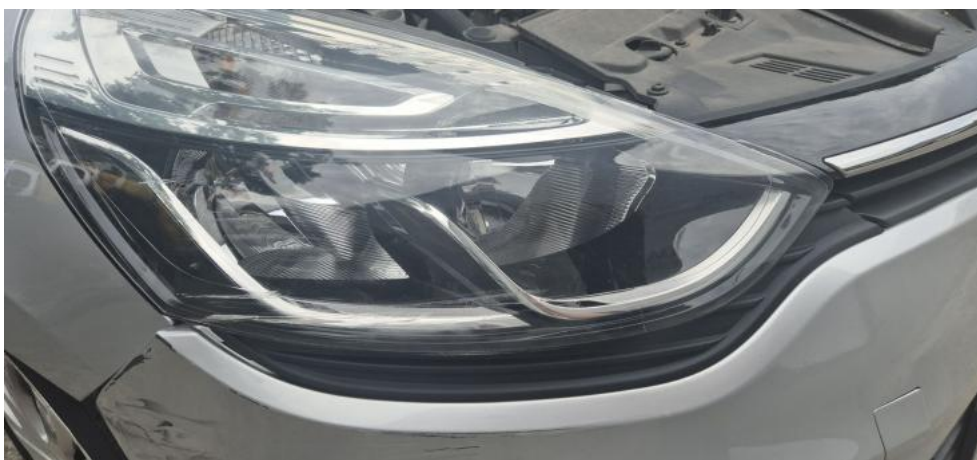
**Fot. 39.**

| Nazwa elementu | Rodzaj uszkodzenia | Umiejscowienie |
|---|---|---|
| Reflektor standard. PP | zarysowanie | Przód strona prawa |

Reflektor standard. PP - zarysowanie 1

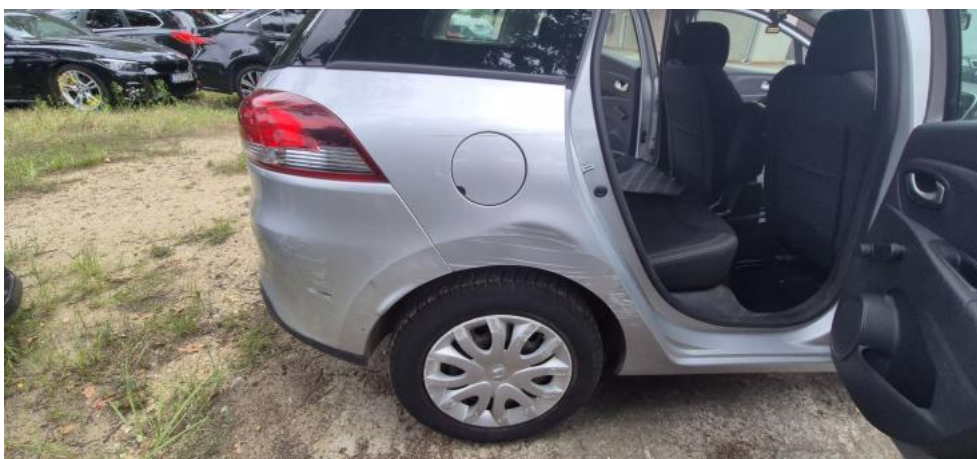
**Fot. 40.**

| Nazwa elementu | Rodzaj uszkodzenia | Umiejscowienie |
|---|---|---|
| Błotnik tworzywo TP | rozerwanie,zarysowa<br>nie głębokie pow. 100<br>mm | Tył strona prawa |

Błotnik tworzywo TP - rozerwanie 1

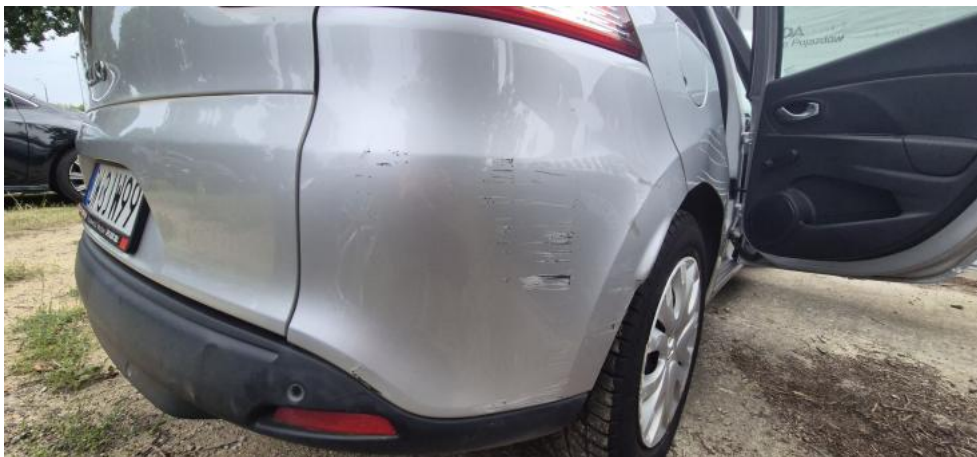
**Fot. 41.**

Błotnik tworzywo TP - zarysowanie głębokie pow. 100 mm 1

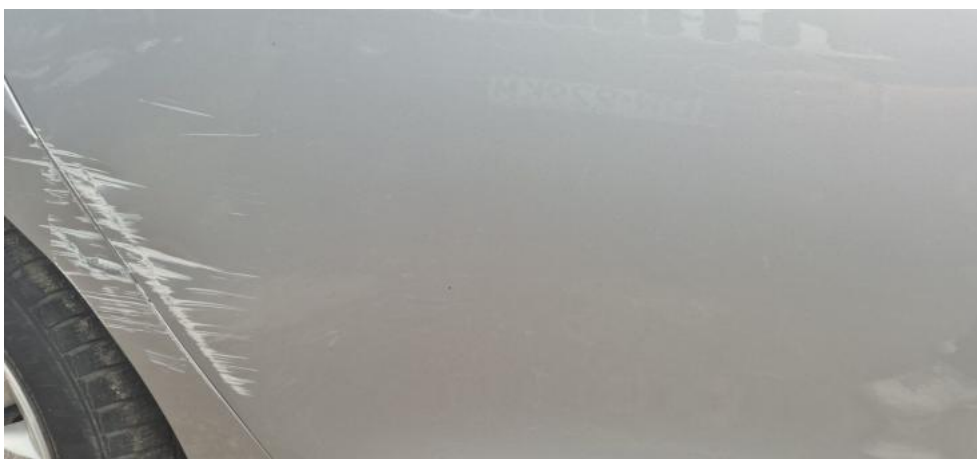
**Fot. 42.**

| Nazwa elementu | Rodzaj uszkodzenia | Umiejscowienie |
|---|---|---|
| Drzwi skrzydłowe TP | zarysowanie głębokie<br>pow. 100<br>mm,zarysowanie<br>głębokie o śr. pow. 20<br>mm | Tył strona prawa |

Drzwi skrzydłowe TP - zarysowanie głębokie pow. 100 mm 1

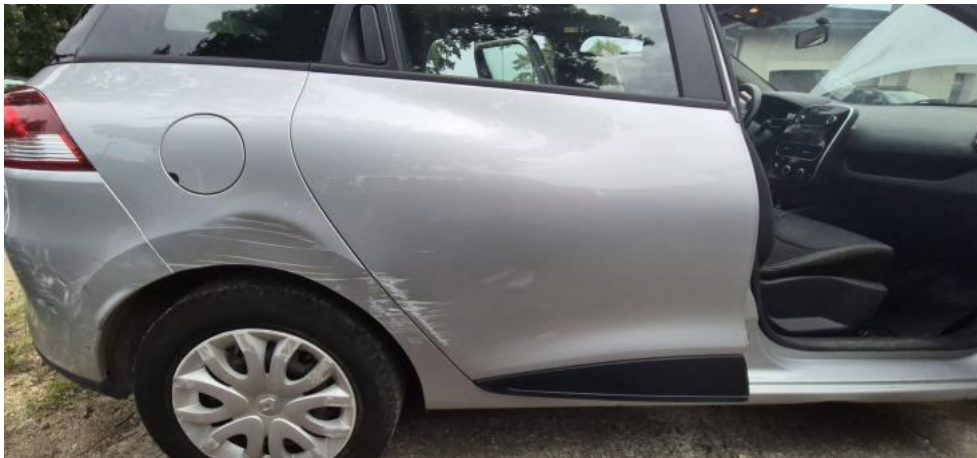
**Fot. 43.**

Drzwi skrzydłowe TP - zarysowanie głębokie o śr. pow. 20 mm 1

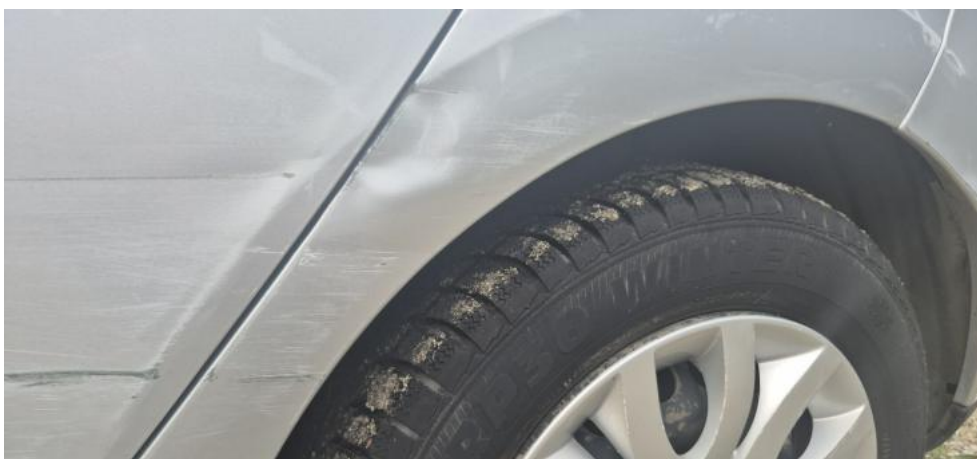
**Fot. 44.**

| Nazwa elementu | Rodzaj uszkodzenia | Umiejscowienie |
|---|---|---|
| Błotnik tworzywo TL | deformacja,zarysowa<br>nie | Tył strona lewa |

Łotnik tworzywo TL - deformacja 1

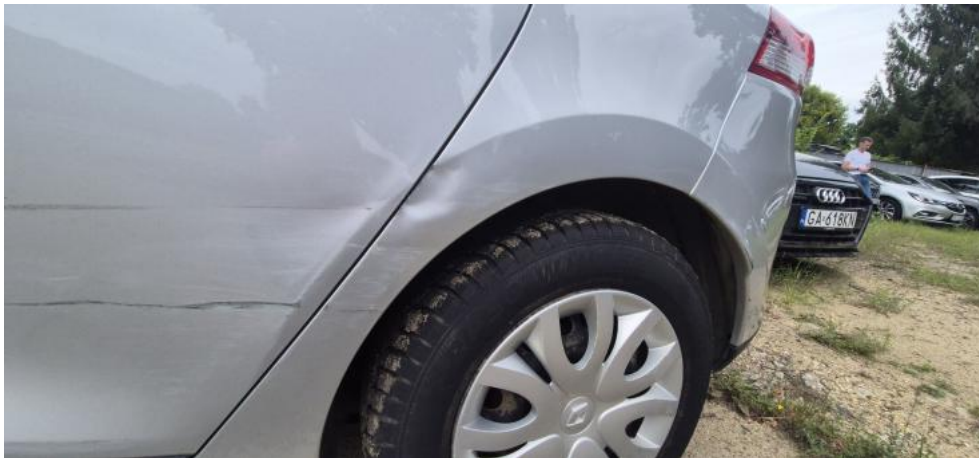
**Fot. 45.**

Błotnik tworzywo TL - zarysowanie 1

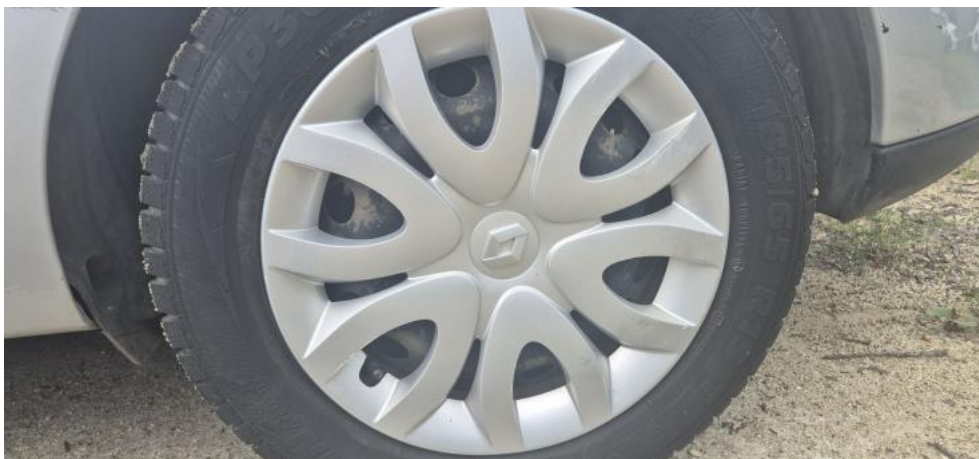
**Fot. 46.**

| Nazwa elementu | Rodzaj uszkodzenia | Umiejscowienie |
|---|---|---|
| Felga stal. TL | zarysowanie | Tył strona lewa |

Felga stal. TL - zarysowanie 1

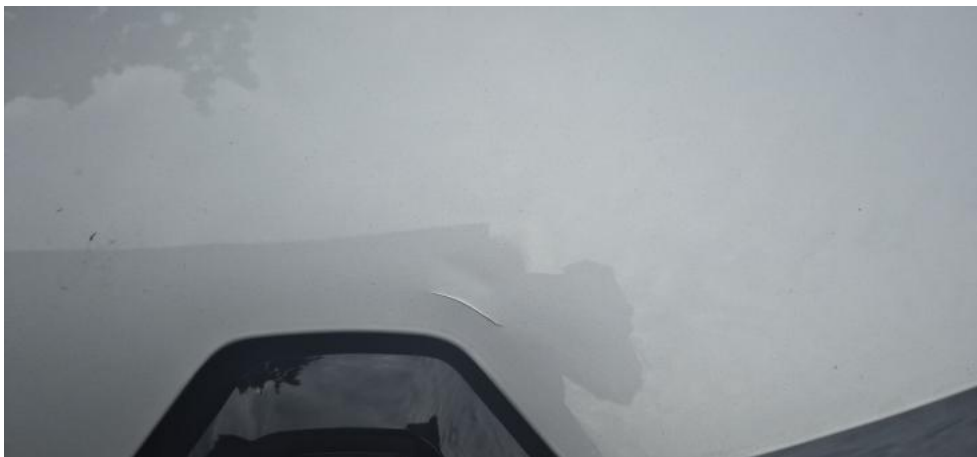
**Fot. 47.**

| Nazwa elementu | Rodzaj uszkodzenia | Umiejscowienie |
|---|---|---|
| Pokrywa | zarysowanie | Przód |

Pokrywa - zarysowanie 1

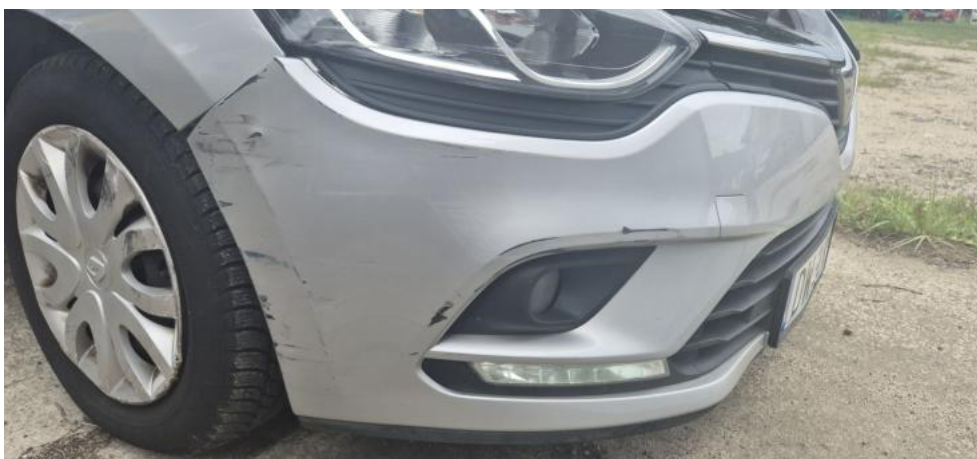
**Fot. 50.**

| Nazwa elementu | Rodzaj uszkodzenia | Umiejscowienie |
|---|---|---|
| Zderzak lakier. PRZ | deformacja,zarysowa<br>nie | Przód |

Zderzak lakier. PRZ - deformacja 1

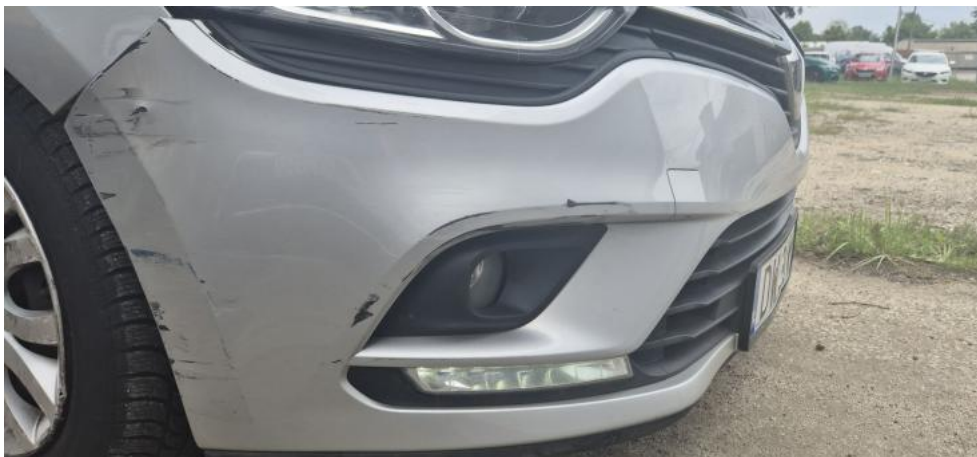
**Fot. 51.**

Zderzak lakier. PRZ - zarysowanie 1

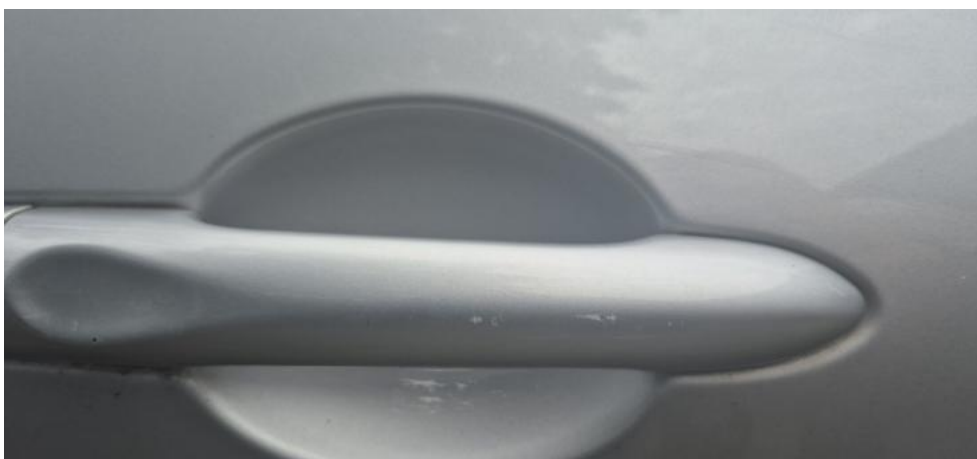
**Fot. 52.**

| Nazwa elementu | Rodzaj uszkodzenia | Umiejscowienie |
|---|---|---|
| Drzwi P P | zarysowanie | Bok prawy |

Drzwi P P - zarysowanie 1

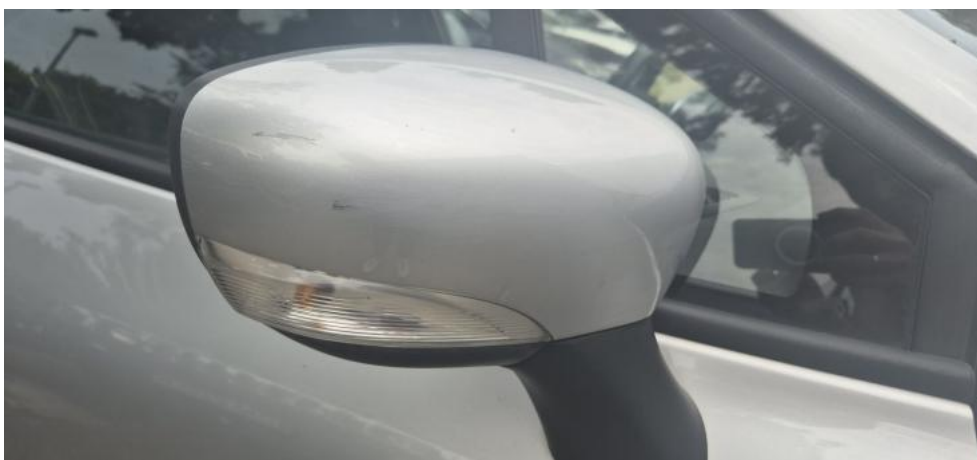
**Fot. 53.**

| Nazwa elementu | Rodzaj uszkodzenia | Umiejscowienie |
|---|---|---|
| Obudowa lusterka zewnętrznego n/lakier. P | zarysowanie | Bok prawy |

Obudowa lusterka zewnętrznego n/lakier. P - zarysowanie 1

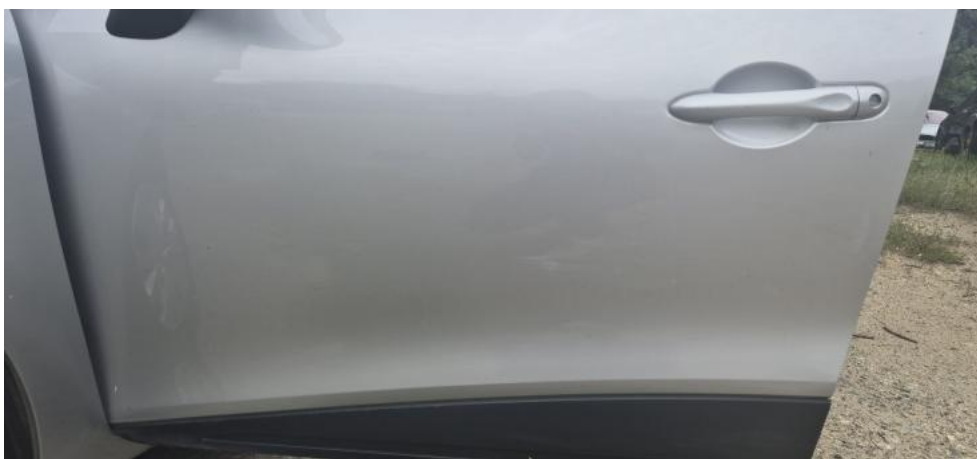
**Fot. 56.**

| Nazwa elementu | Rodzaj uszkodzenia | Umiejscowienie |
|---|---|---|
| Drzwi P L | zarysowanie | Bok lewy |

Drzwi P L - zarysowanie 1

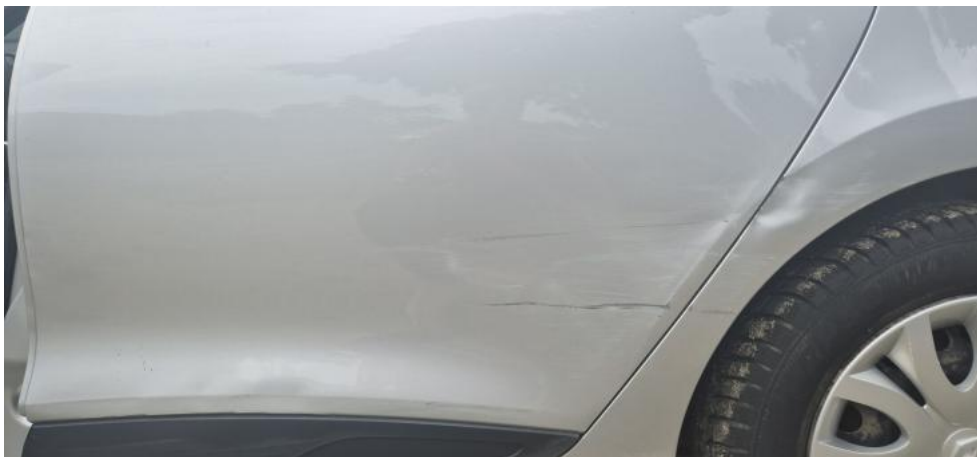
**Fot. 59.**

| Nazwa elementu | Rodzaj uszkodzenia | Umiejscowienie |
|---|---|---|
| Drzwi T L | zarysowanie | Bok lewy |

Drzwi T L - zarysowanie 1

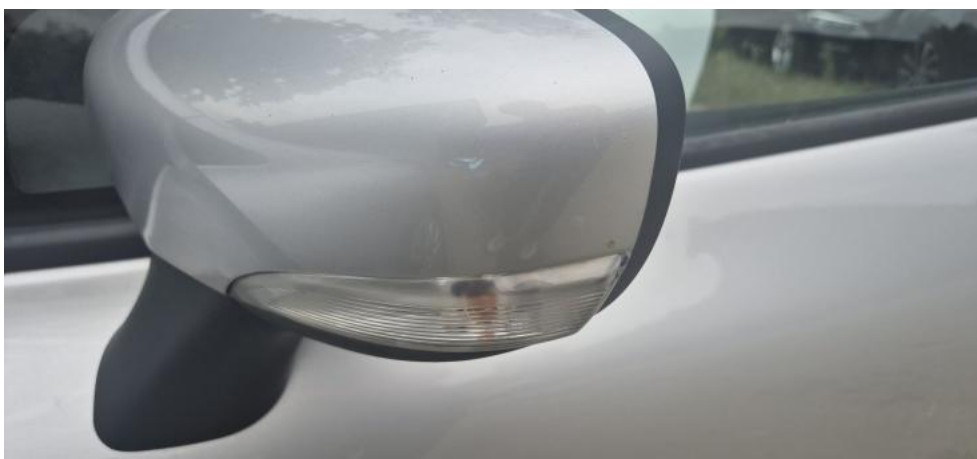
**Fot. 60.**

| Nazwa elementu | Rodzaj uszkodzenia | Umiejscowienie |
|---|---|---|
| Lusterko zewnętrzne lakier. składane elektr. L | zarysowanie | Bok lewy |

Lusterko zewnętrzne lakier. składane elektr. L - zarysowanie 1

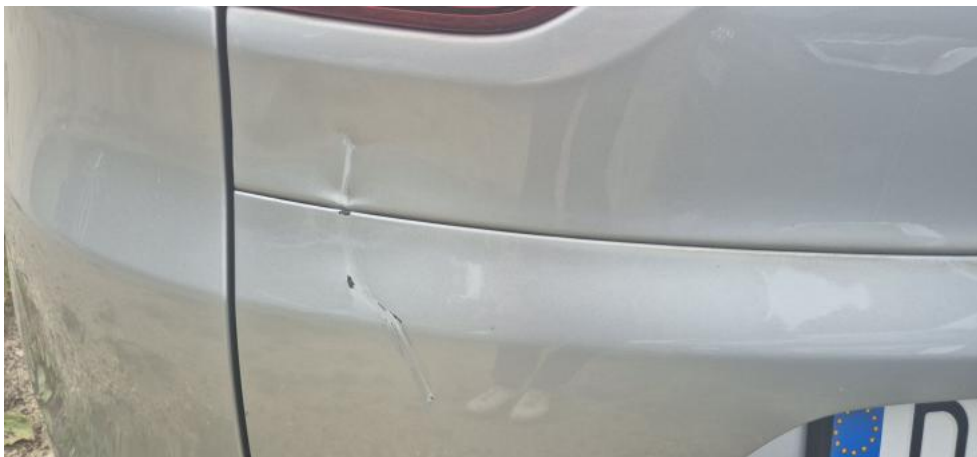
**Fot. 61.**  
Pokrywa - zarysowanie 1

| Nazwa elementu | Rodzaj uszkodzenia | Umiejscowienie |
|---|---|---|
| Pokrywa | zarysowanie | Tył |

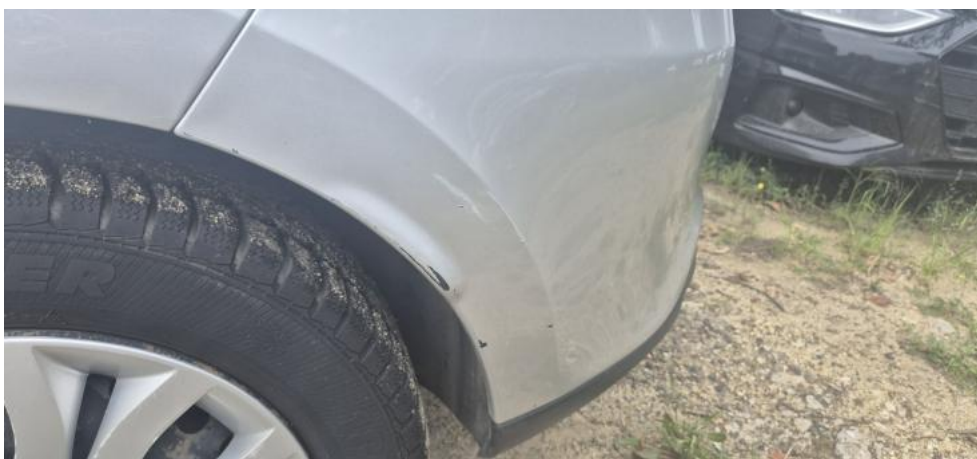
**Fot. 62.**  
Zderzak lakier. TYŁ - zarysowanie głębokie o śr. pow. 20 mm 1

| Nazwa elementu | Rodzaj uszkodzenia | Umiejscowienie |
|---|---|---|
| Zderzak lakier. TYŁ | zarysowanie głębokie<br>o śr. pow. 20 mm | Tył |

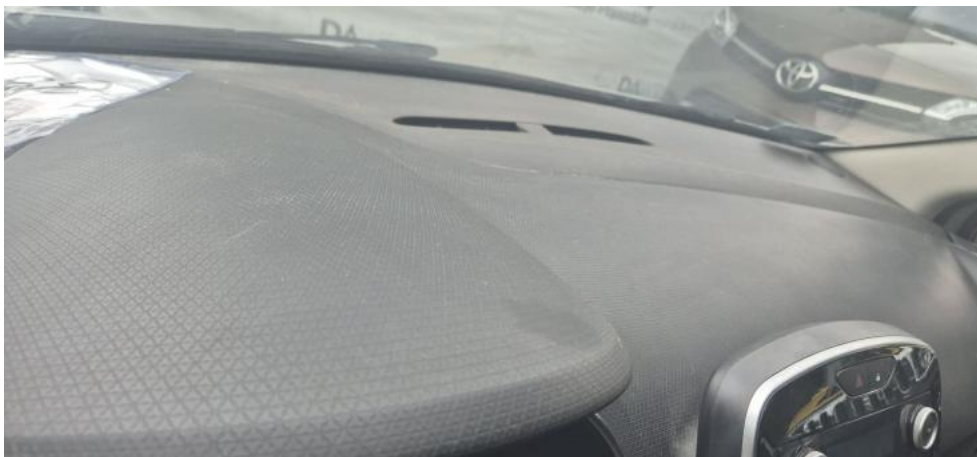
**Fot. 63.**

| Nazwa elementu | Rodzaj uszkodzenia | Umiejscowienie |
|---|---|---|
| Deska rozdzielcza tworzywo | zarysowanie płytkie | Przód (w) |

Deska rozdzielcza tworzywo - zarysowanie płytkie 1

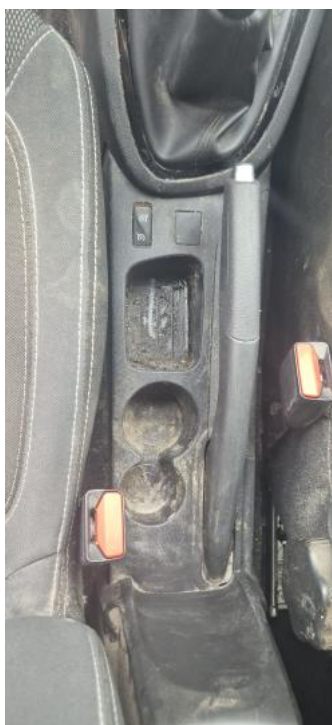
**Fot. 64.**

| Nazwa elementu | Rodzaj uszkodzenia | Umiejscowienie |
|---|---|---|
| Konsola środkowa tworzywo | inne | Przód (w) |

Konsola środkowa tworzywo - inne 1

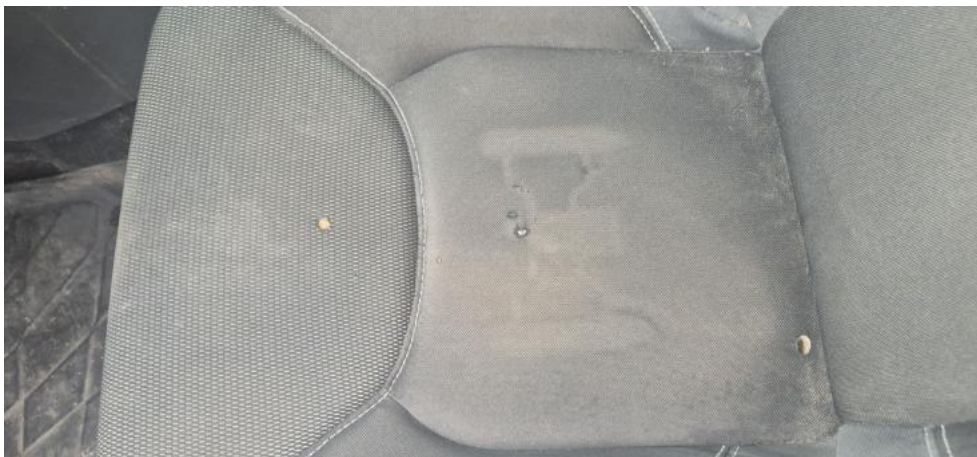
**Fot. 65.**

| Nazwa elementu | Rodzaj uszkodzenia | Umiejscowienie |
|---|---|---|
| Fotel PL tekstyl. standard. | przepalenie,zabrudze<br>nie | Fotele/Kanapa |

Fotel PL tekstyl. standard. - przepalenie 1

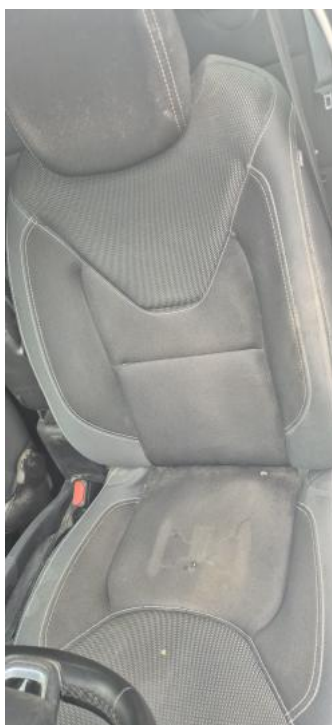
**Fot. 66.**

Fotel PL tekstyl. standard. - zabrudzenie 1

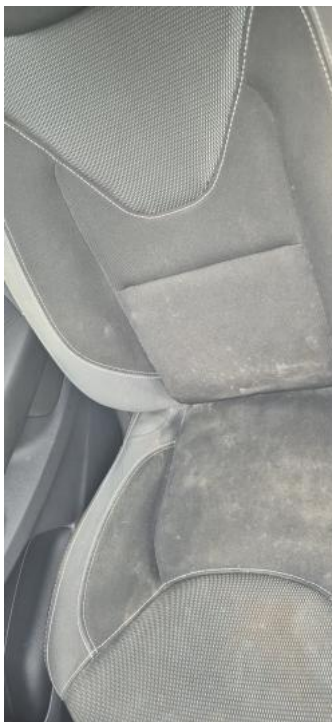
**Fot. 67.**

| Nazwa elementu | Rodzaj uszkodzenia | Umiejscowienie |
|---|---|---|
| Fotel PP tekstyl. standard. | zabrudzenie | Fotele/Kanapa |

Fotel PP tekstyl. standard. - zabrudzenie 1

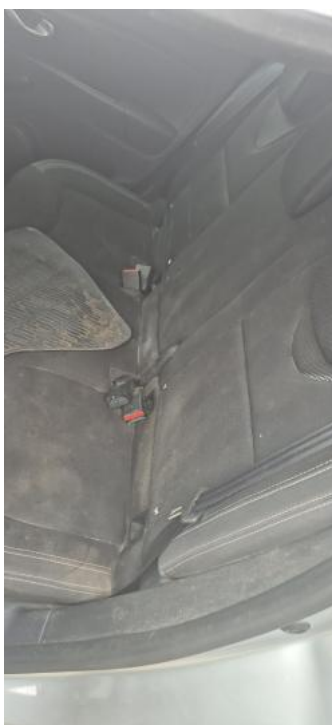
**Fot. 68.**

| Nazwa elementu | Rodzaj uszkodzenia | Umiejscowienie |
|---|---|---|
| Kanapa standard. | zabrudzenie | Fotele/Kanapa |

Kanapa standard. - zabrudzenie 1
