## Ekspertyza techniczna

Wycena wartości pojazdu  
NBL(W)-MOB-WPO(Z), WP

dostawcze do 3,5t  
PEUGEOT  
Partner 1.6 BlueHDi Euro 6 1560ccm - 100KM 2,0t  
16-18, Partner 1.6 BlueHDi L2 Active

ZS273SC  
VF37FBHY6GJ891405

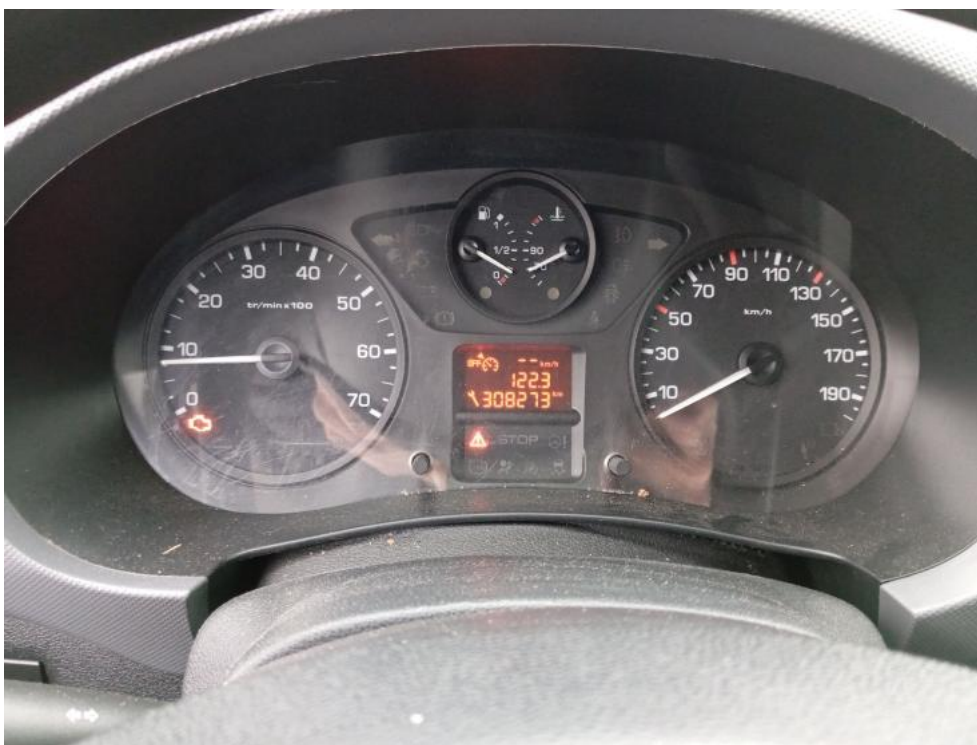
**Fot. 14.**  
Zestaw wskaźników

| Nazwa elementu | Rodzaj uszkodzenia | Umiejscowienie |
|---|---|---|
| Zestaw wskaźników virtual | inne | Przód (w) |

brak dowodu rejestracyjnego podczas oględzin pojazdu. pojazd zabrudzony brak możliwości weryfikacji stanu powłoki lakierniczej. informacja o usterce silnika na zestawie wskaźników

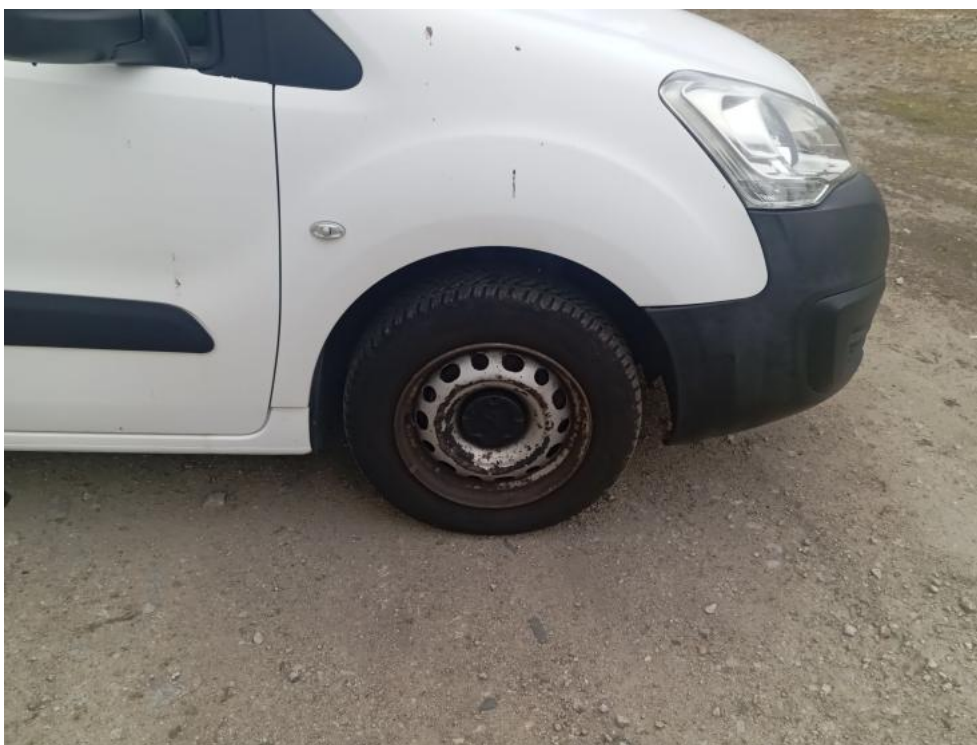
| Nazwa elementu | Rodzaj uszkodzenia | Umiejscowienie |
|---|---|---|
| Kołpak standard. strukturalny PP | brak | Przód strona prawa |

**Fot. 27.**  
PP - brak 1

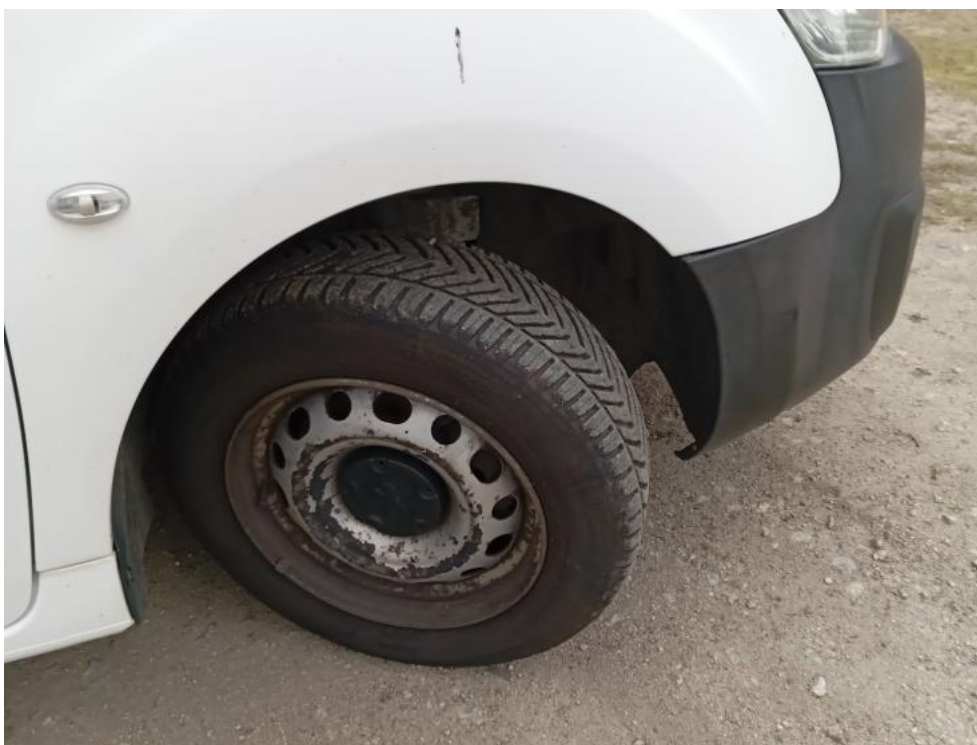
| Nazwa elementu | Rodzaj uszkodzenia | Umiejscowienie |
|---|---|---|
| Nadkole PP | niekompletność | Przód strona prawa |

PP - niekompletność 1

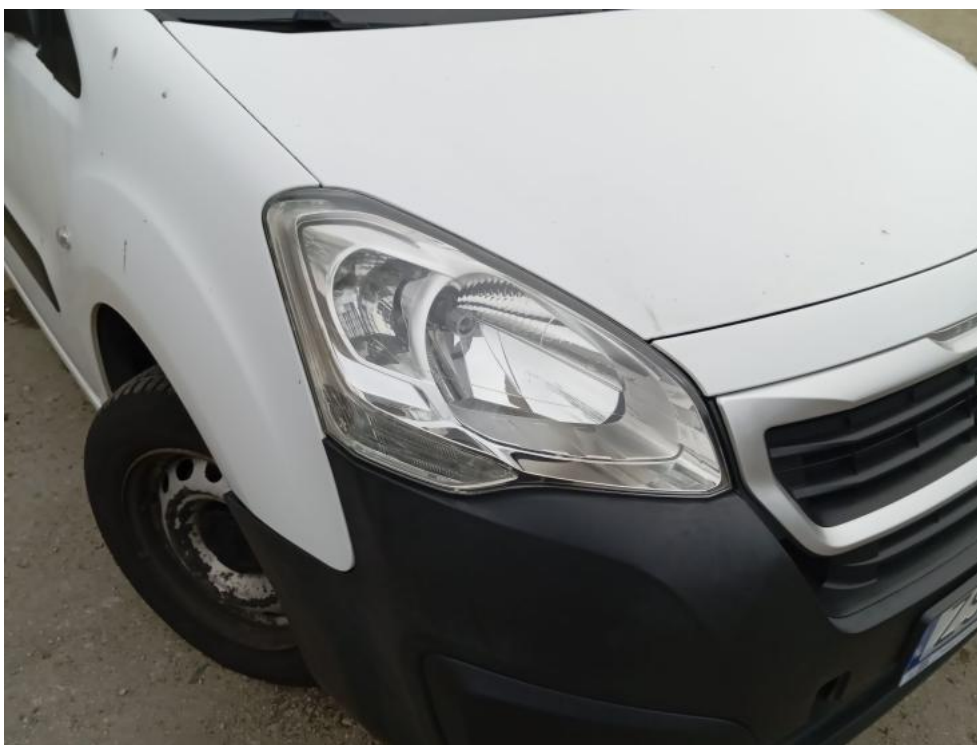
| Nazwa elementu | Rodzaj uszkodzenia | Umiejscowienie |
|---|---|---|
| Reflektor standard. PP | nieszczelność | Przód strona prawa |

PP - nieszczelność 1

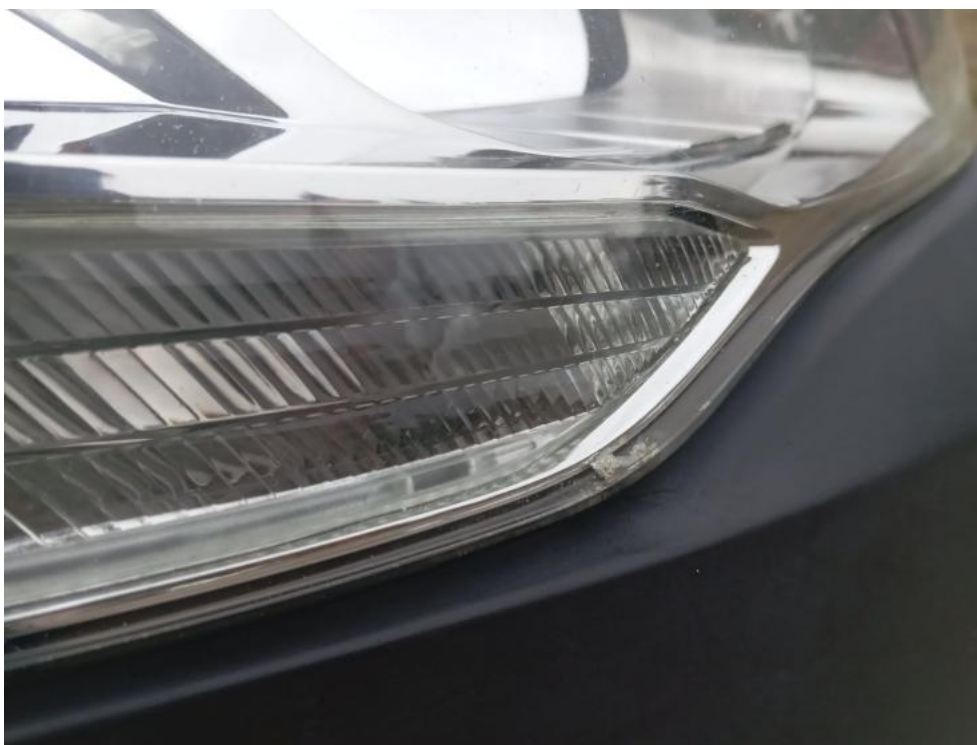
**Fot. 35.**  
PP() - nieszczelność 3

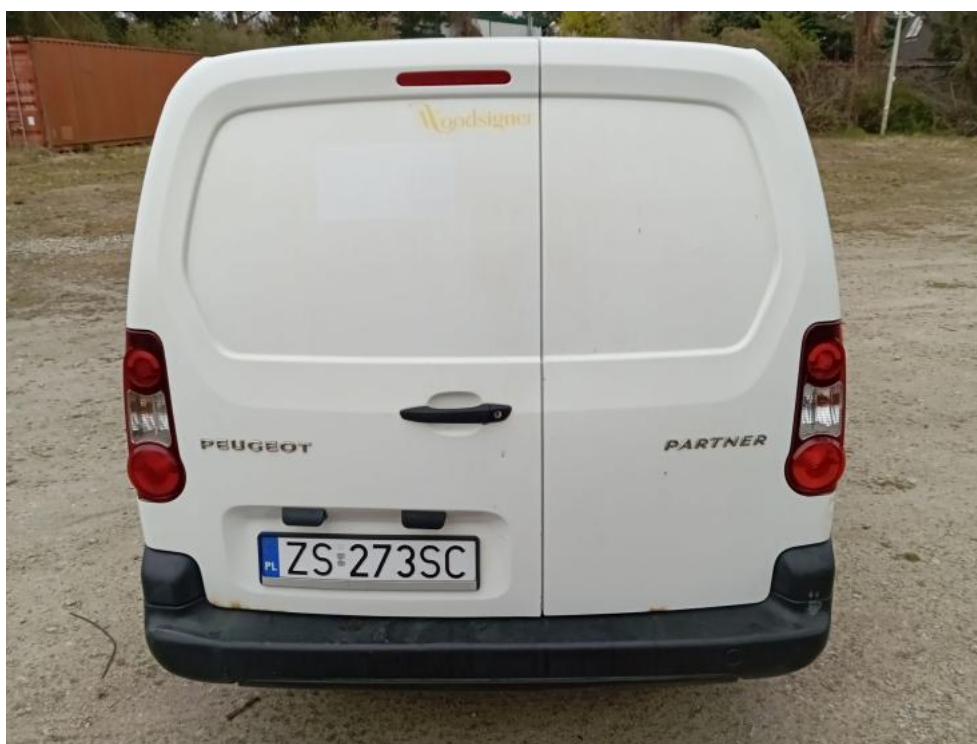
| Nazwa elementu | Rodzaj uszkodzenia | Umiejscowienie |
|---|---|---|
| Drzwi skrzydłowe TP | korozja, wgniecenie | Tył strona prawa |

TP - korozja 1

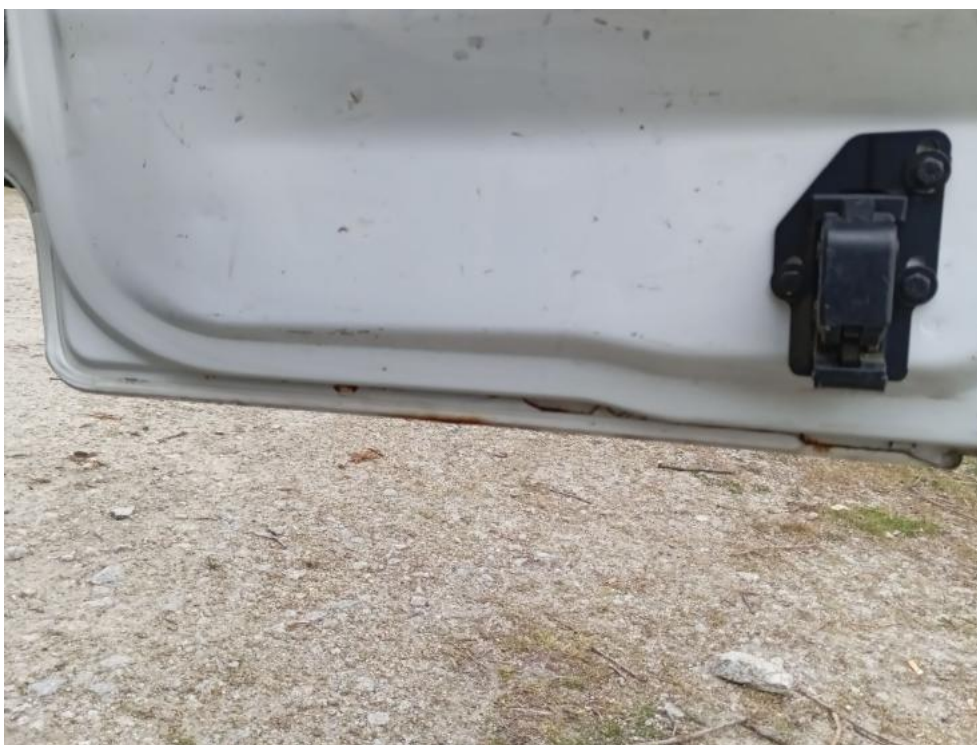
**Fot. 39.**  
TP() - korozja 3

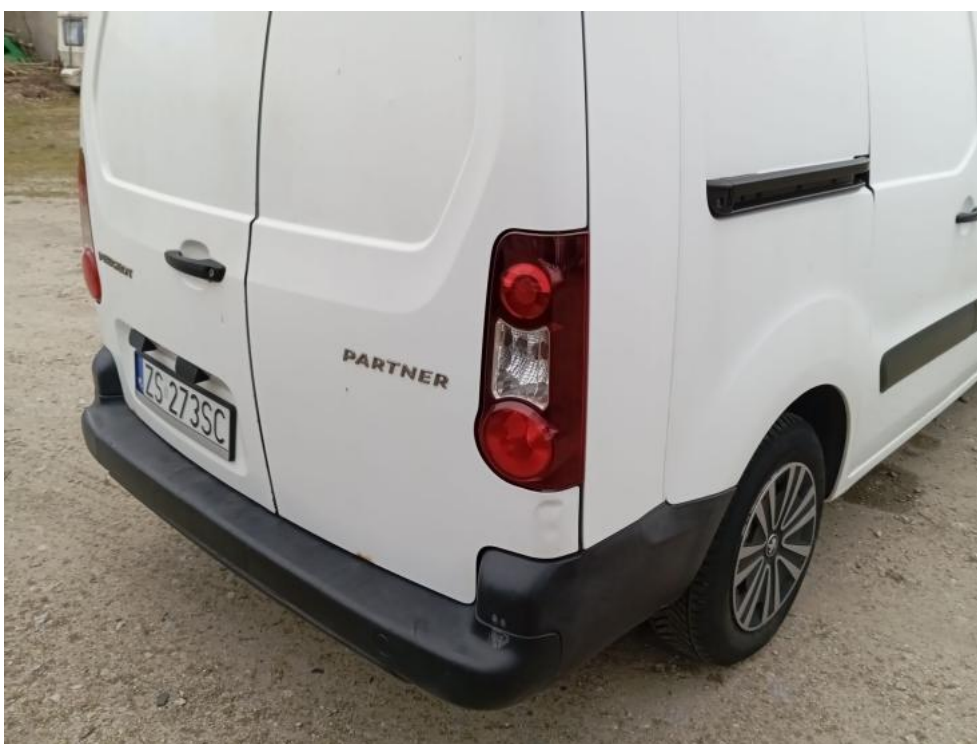
**Fot. 40.**  
TP - wgniecenie 1

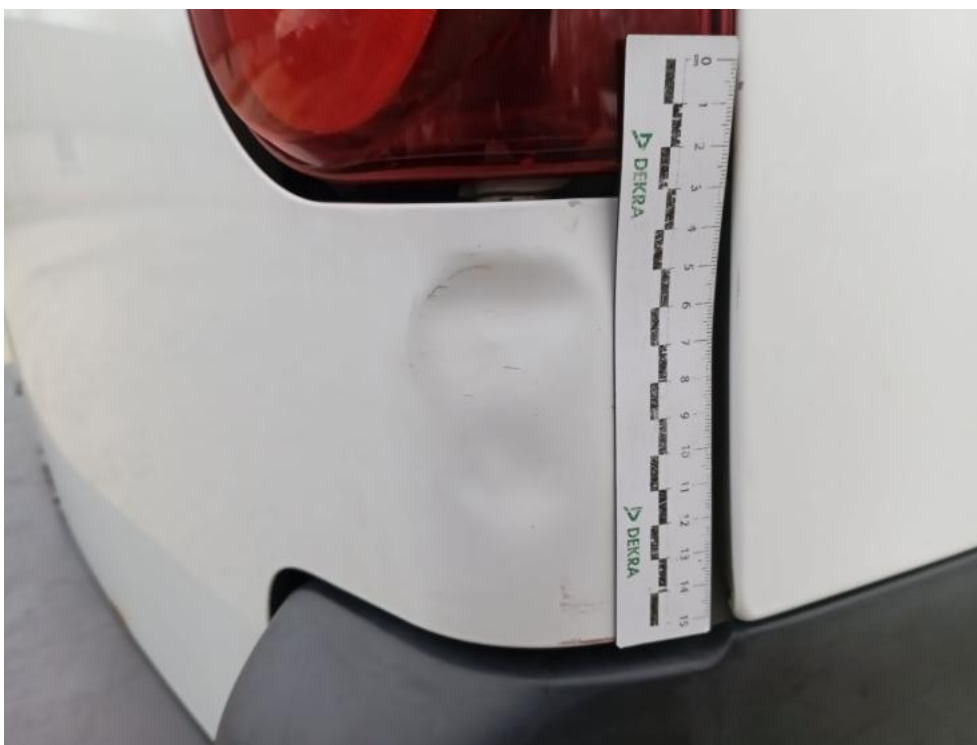
**Fot. 41.**  
TP - wgniecenie 2

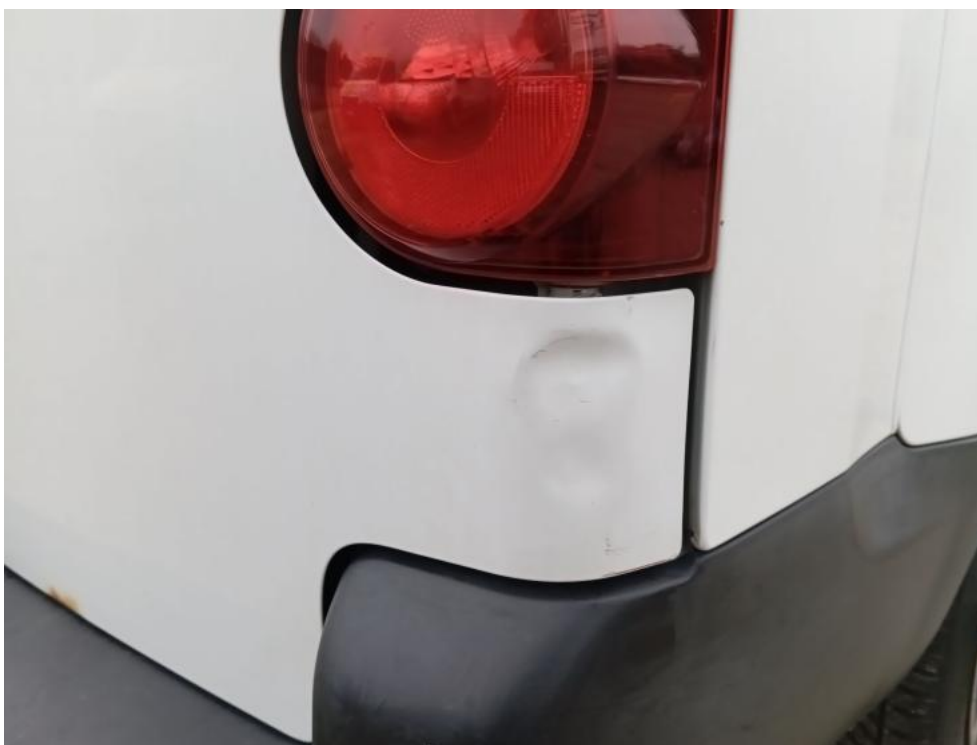
**Fot. 42.**  
TP() - wgniecenie 3

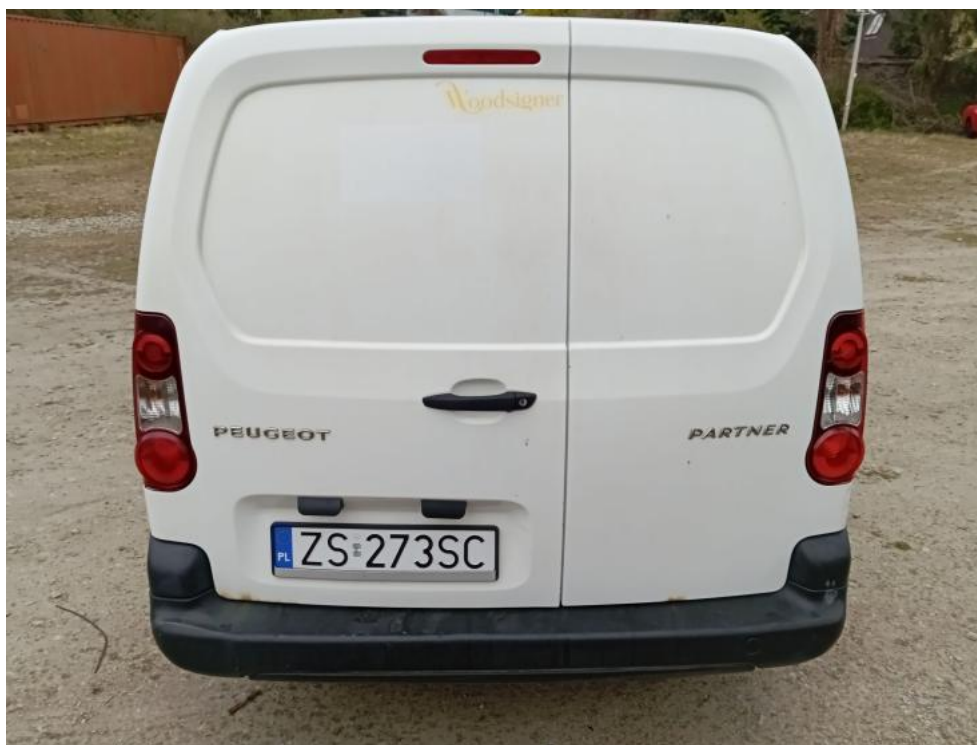
| Nazwa elementu | Rodzaj uszkodzenia | Umiejscowienie |
|---|---|---|
| Drzwi skrzydłowe TL | korozja | Tył strona lewa |

TL - korozja 1

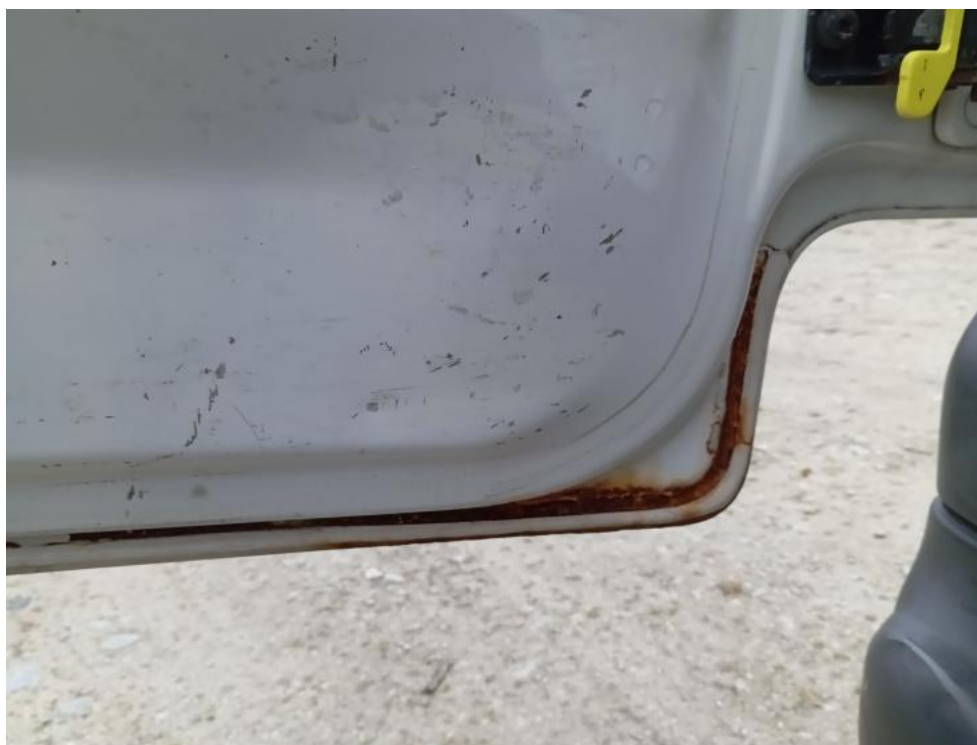
TL - korozja 2

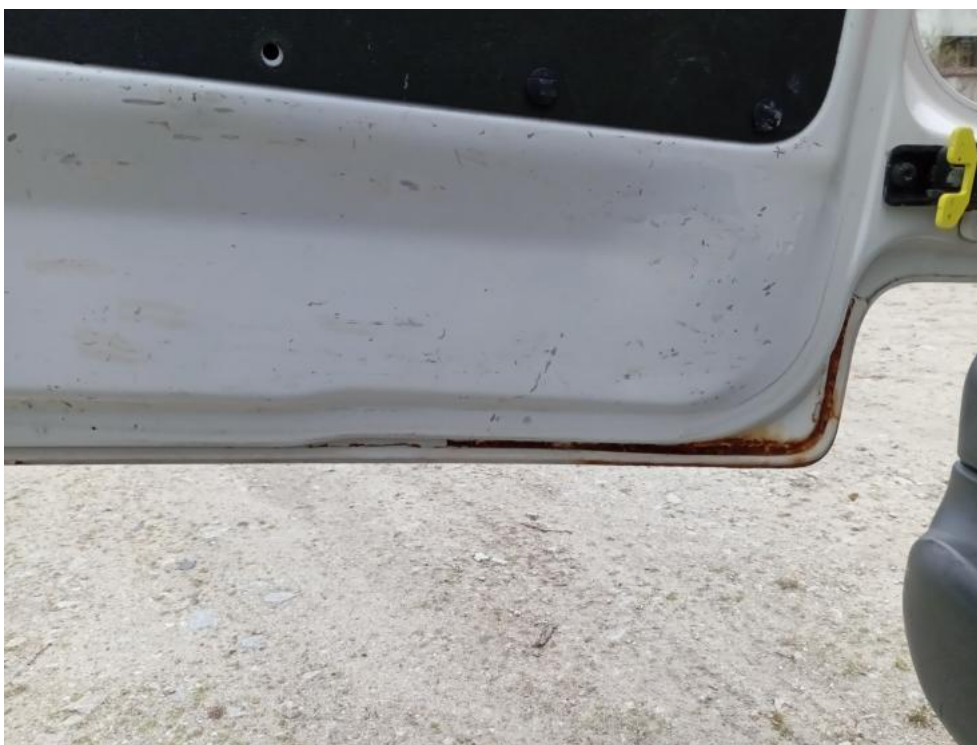
**Fot. 47.**  
TL() - korozja 3

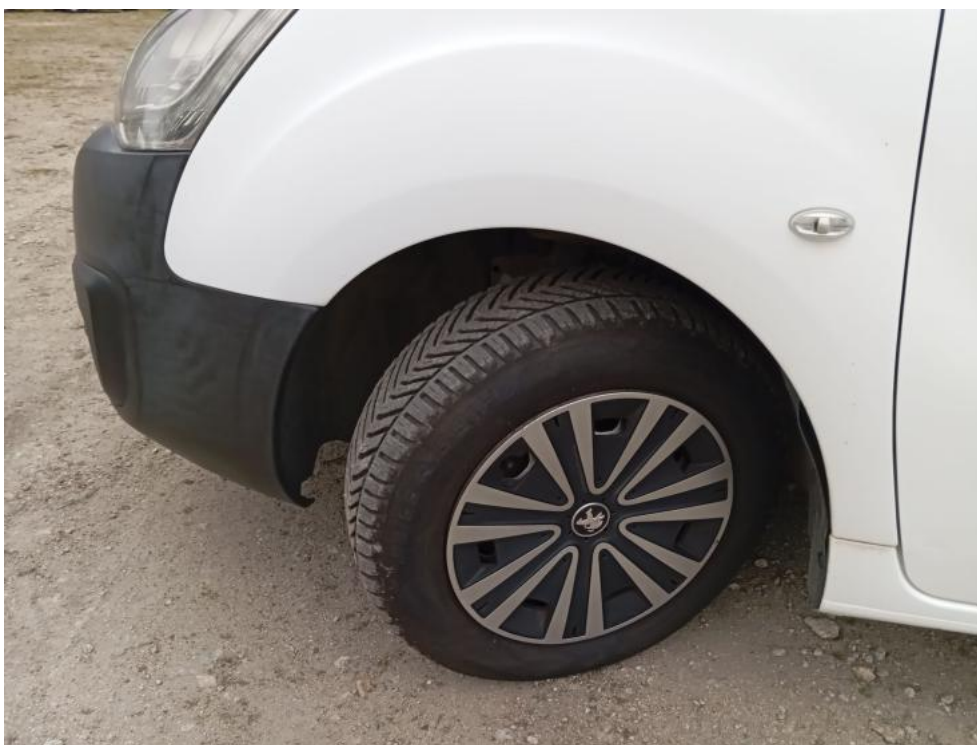
| Nazwa elementu | Rodzaj uszkodzenia | Umiejscowienie |
|---|---|---|
| Nadkole PL | niekompletność | Przód strona lewa |

PL - niekompletność 1

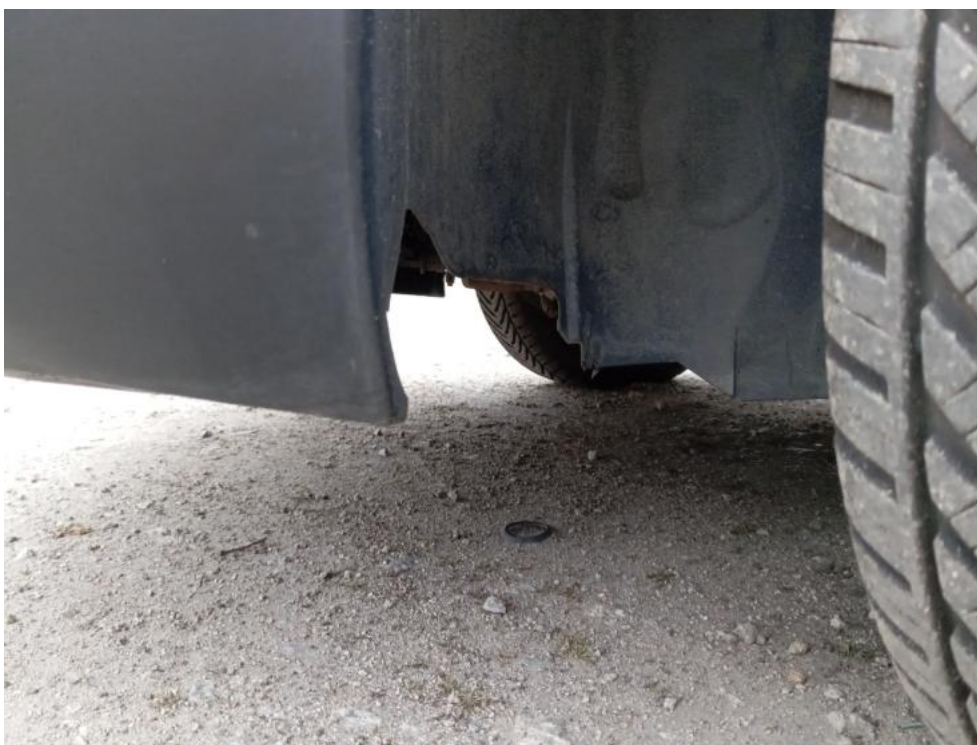
**Fot. 51.**  
PL() - niekompletność 3

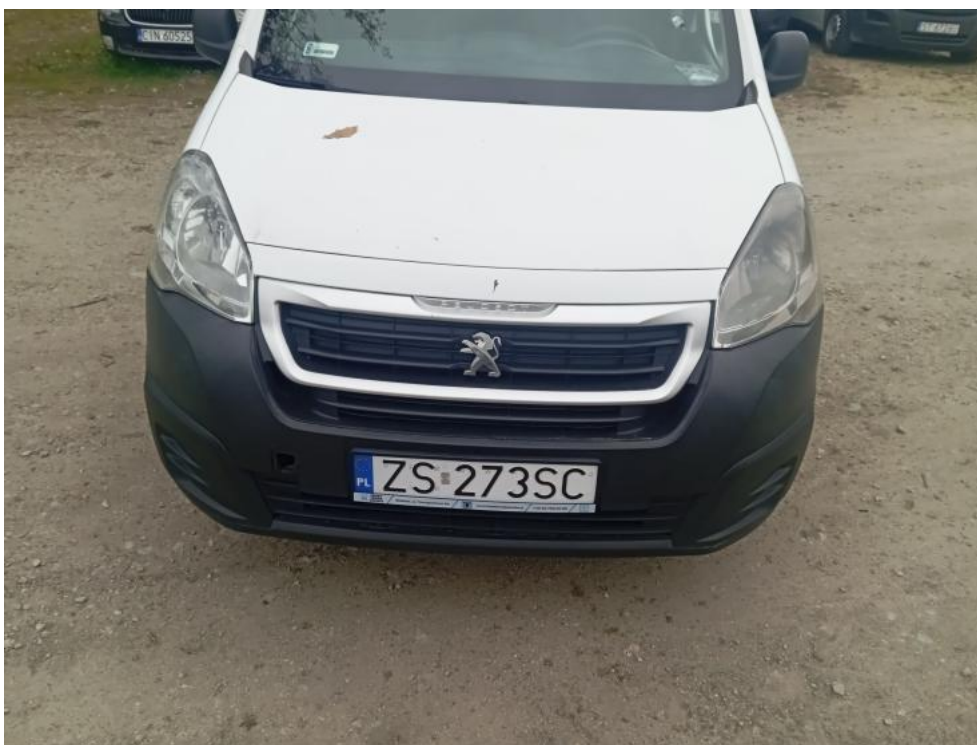
| Nazwa elementu | Rodzaj uszkodzenia | Umiejscowienie |
|---|---|---|
| Reflektor standard. PL | odbarwienie | Przód strona lewa |

PL - odbarwienie 1

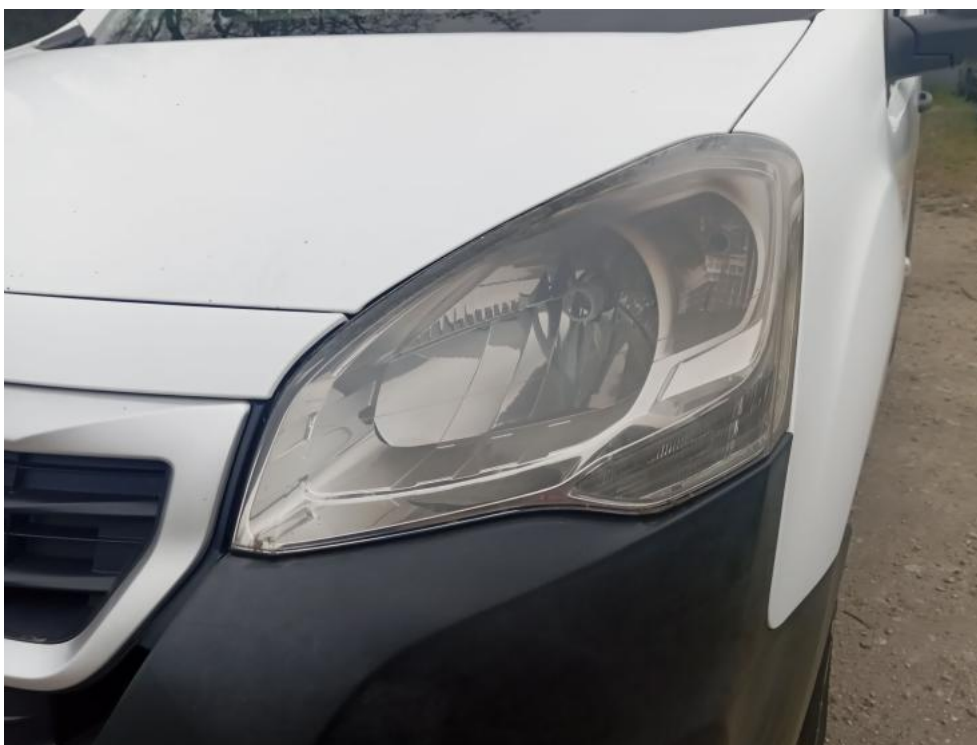
**Fot. 55.**  
PL() - odbarwienie 3

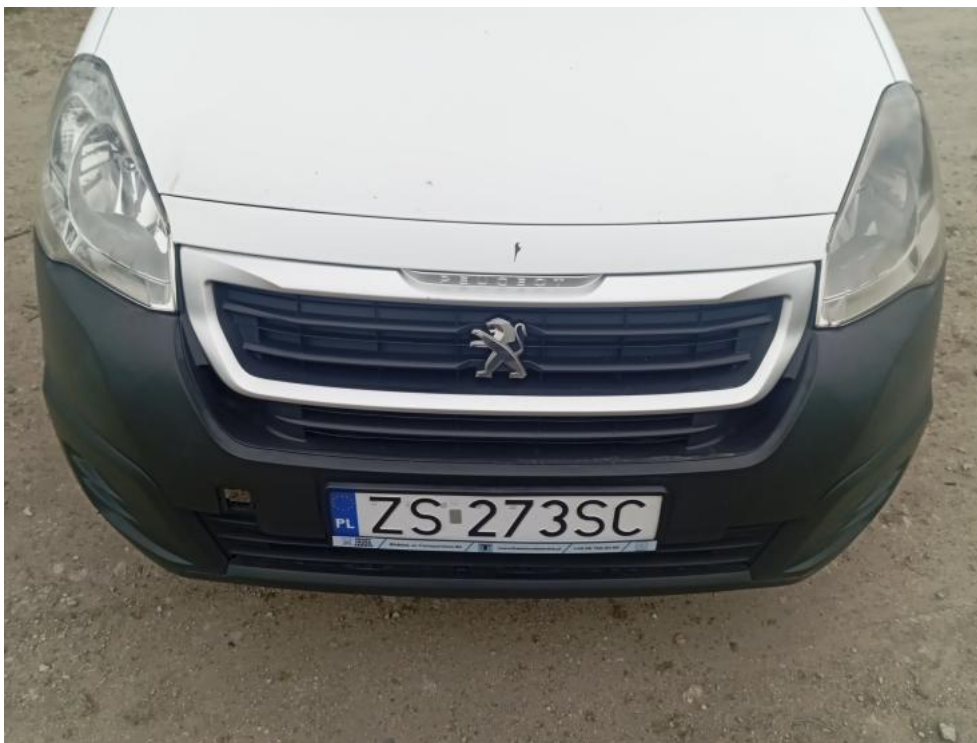
| Nazwa elementu | Rodzaj uszkodzenia | Umiejscowienie |
|---|---|---|
| Krata wlotu powietrza lakier. chrom. | ubytek powłoki zewnętrznej | Przód |

**Fot. 58.**  
- ubytek powłoki zewnętrznej 1

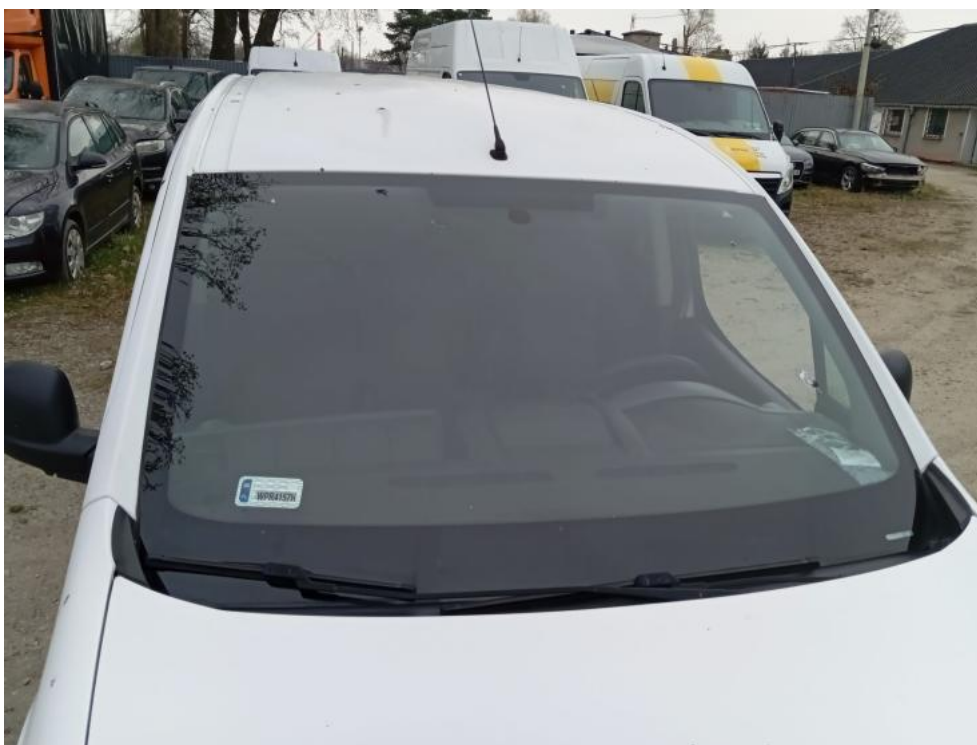
| Nazwa elementu | Rodzaj uszkodzenia | Umiejscowienie |
|---|---|---|
| Szyba atermiczna PRZ | pęknięcie | Przód |

PRZ - pęknięcie 1

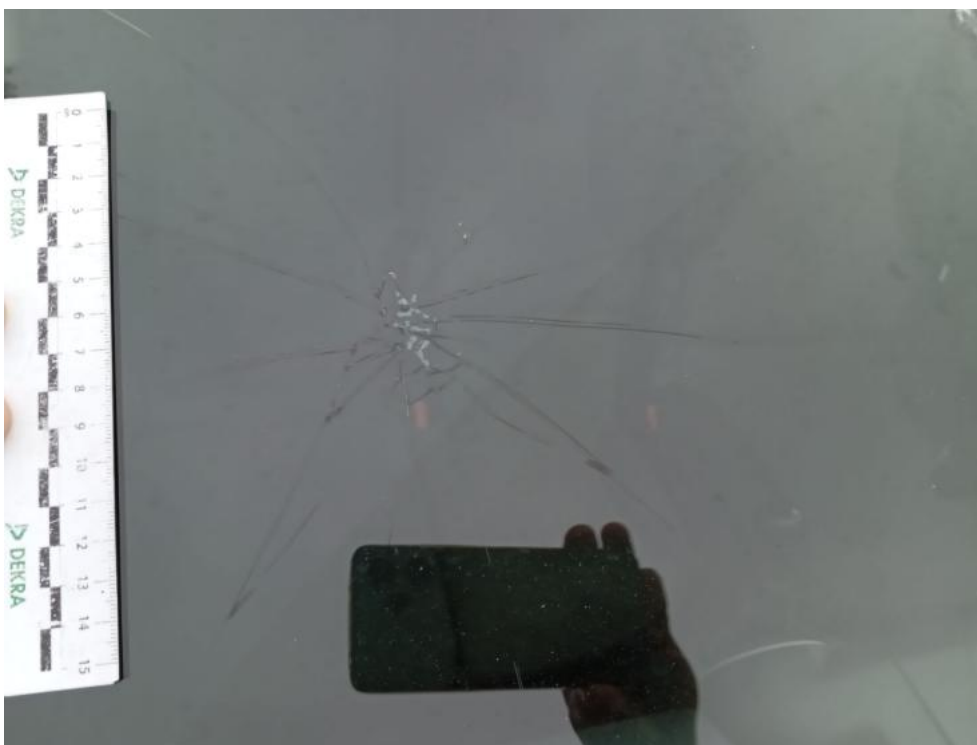
**Fot. 63.**  
PRZ() - pęknięcie 3

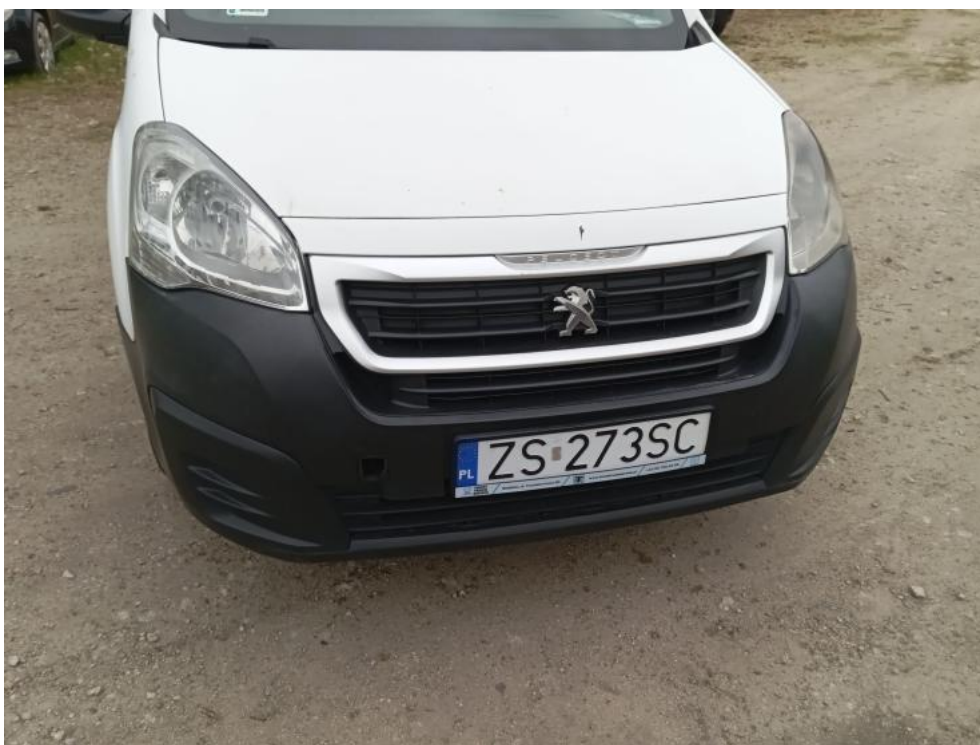
| Nazwa elementu | Rodzaj uszkodzenia | Umiejscowienie |
|---|---|---|
| Zaślepka haka holowniczego n/lakier. PRZ | brak | Przód |

PRZ - brak 1

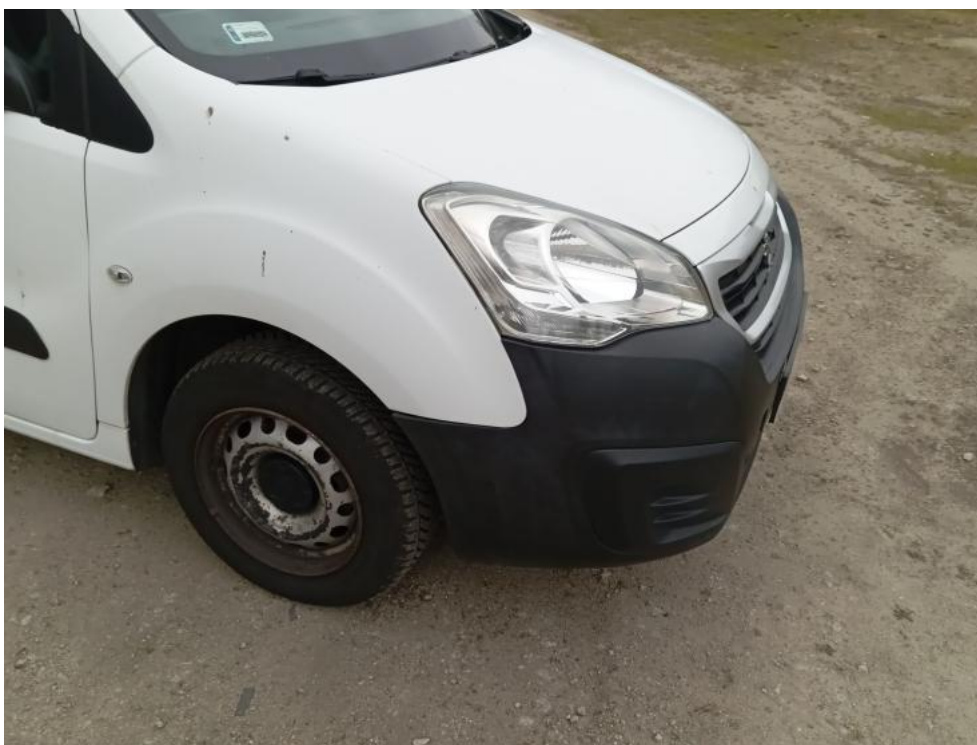
| Nazwa elementu | Rodzaj uszkodzenia | Umiejscowienie |
|---|---|---|
| Zderzak n/lakier. PRZ | odkształcenie, zarysowanie | Przód |

**Fot. 69.**  
PRZ - odkształcenie 1

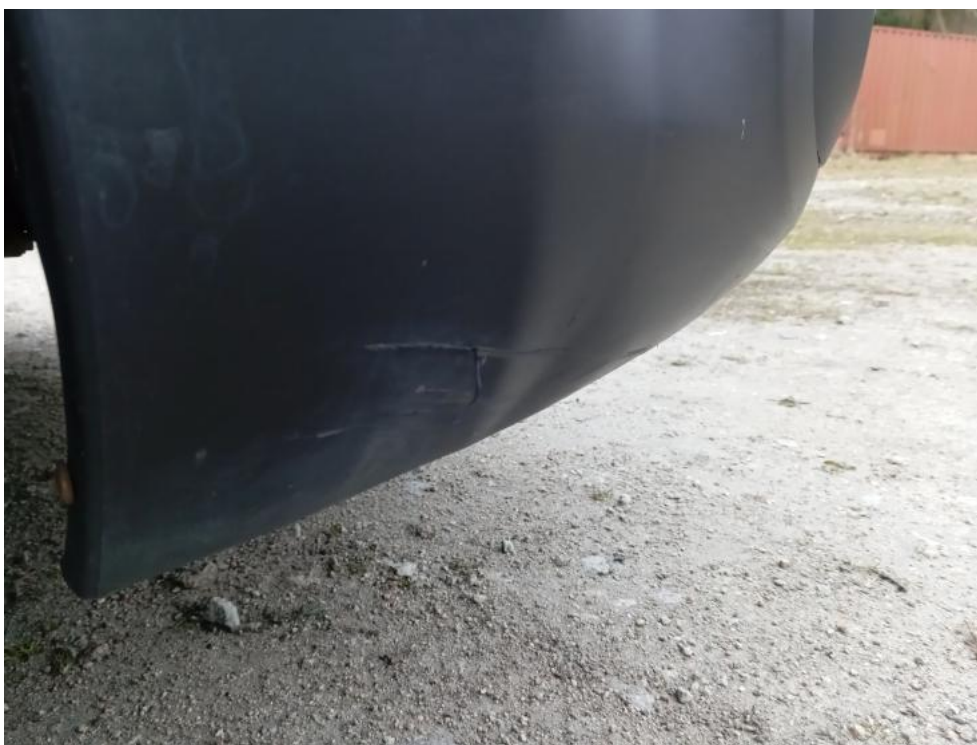
**Fot. 70.**  
PRZ - odkształcenie 2

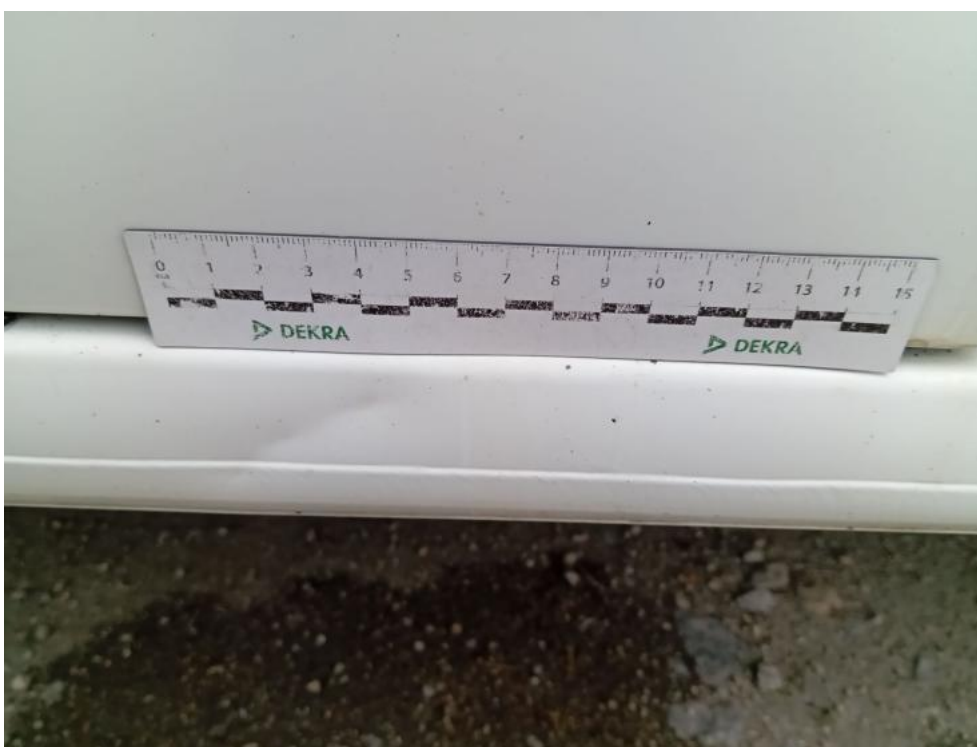
| Nazwa elementu | Rodzaj uszkodzenia | Umiejscowienie |
|---|---|---|
| Próg P | wgniecenie | Bok prawy |

P() - wgniecenie 3

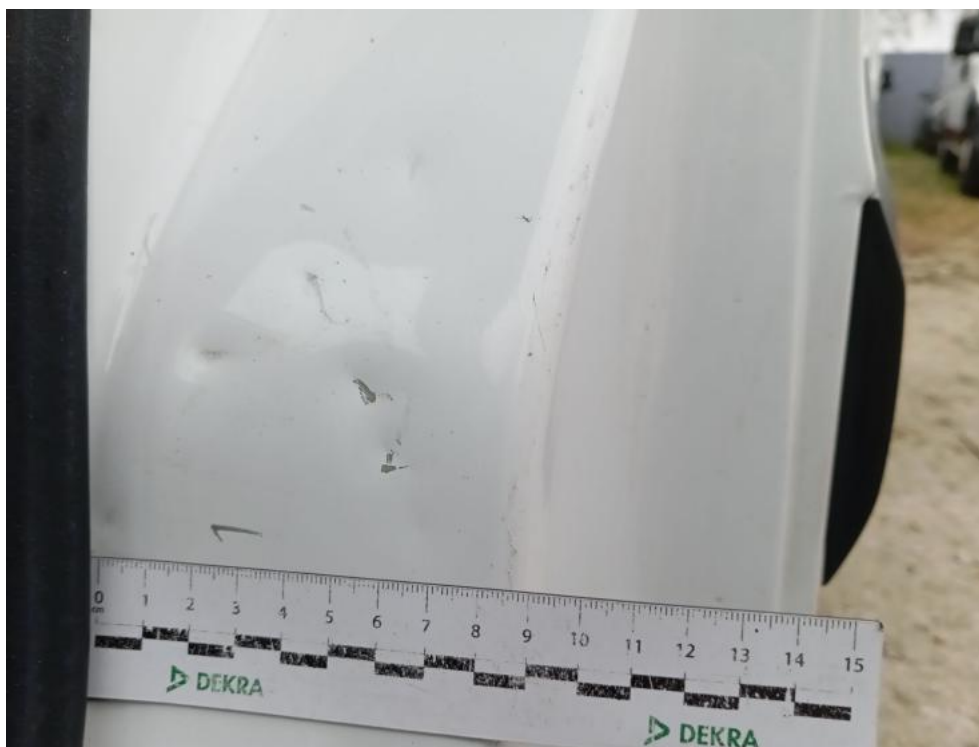
| Nazwa elementu | Rodzaj uszkodzenia | Umiejscowienie |
|---|---|---|
| Słupek (B) L | wgniecenia w ilości pow. 3 | Bok lewy |

L() - wgniecenia w ilości pow. 3 3

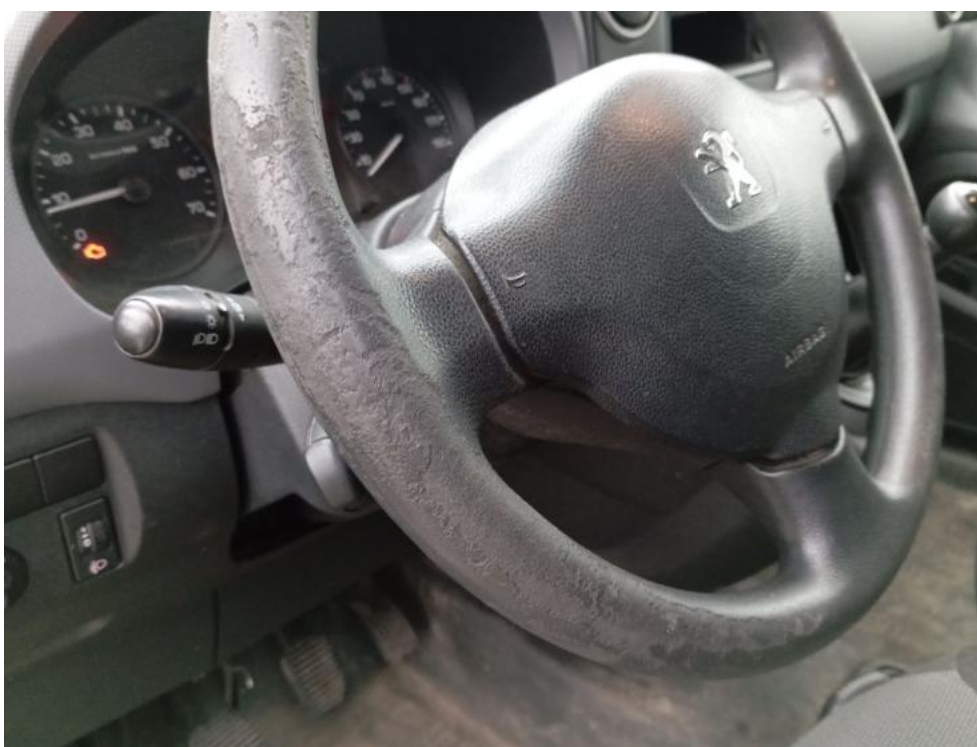
| Nazwa elementu | Rodzaj uszkodzenia | Umiejscowienie |
|---|---|---|
| Kierownica tworzywo regulow. mech. | nadmierne zużycie | Przód (w) |

**Fot. 94.**  
- nadmierne zużycie 2

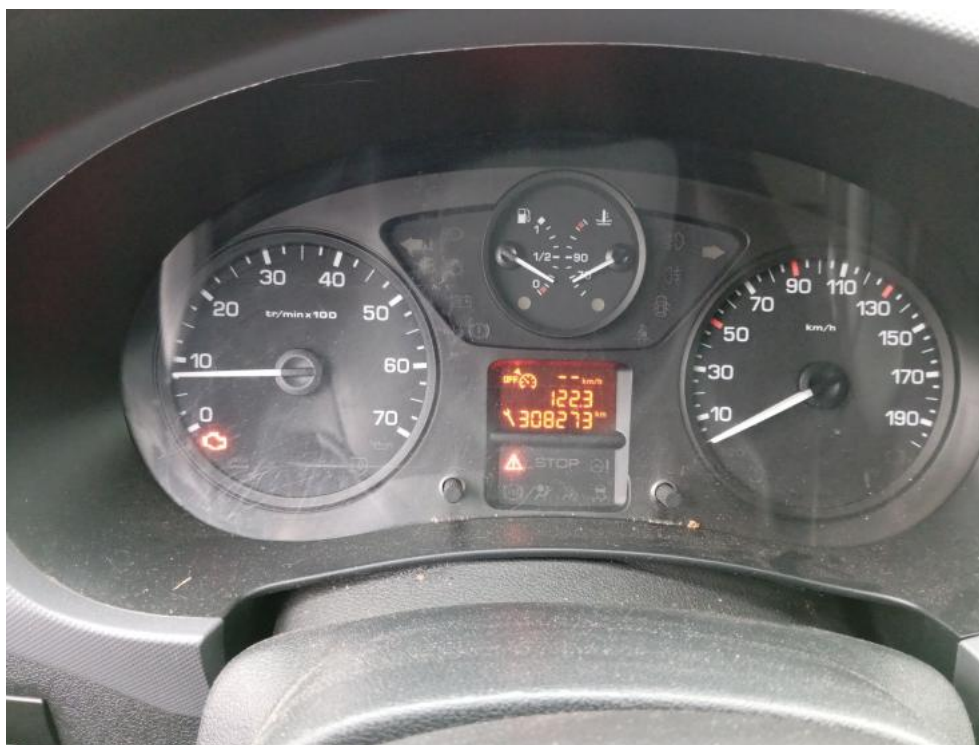
- inne 1

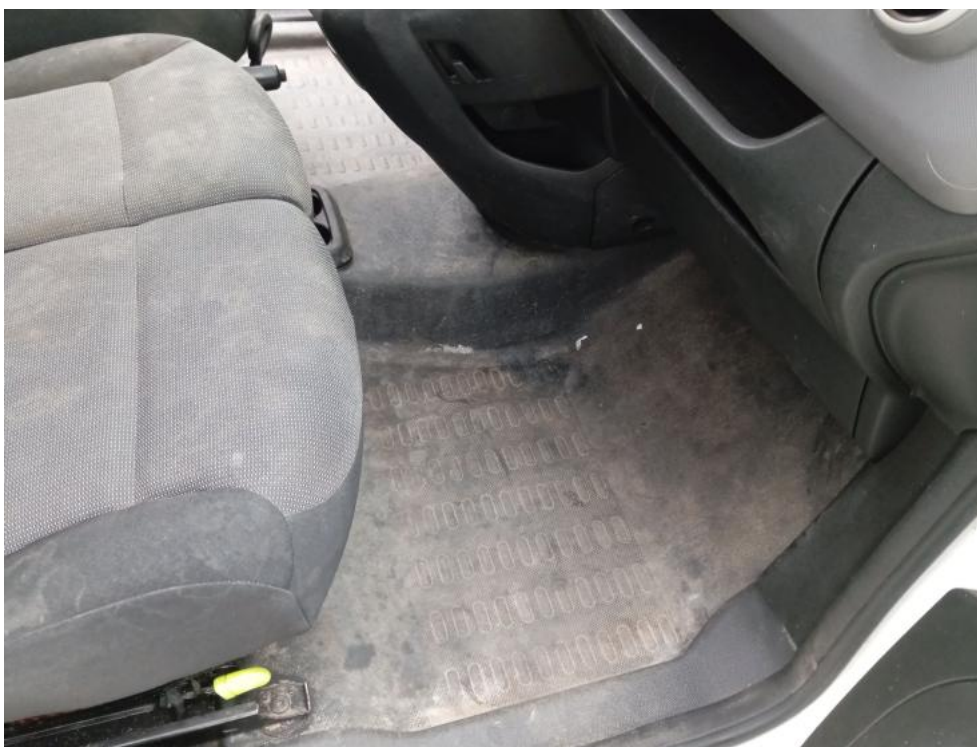
**Fot. 100.**  
- zabrudzenie 1

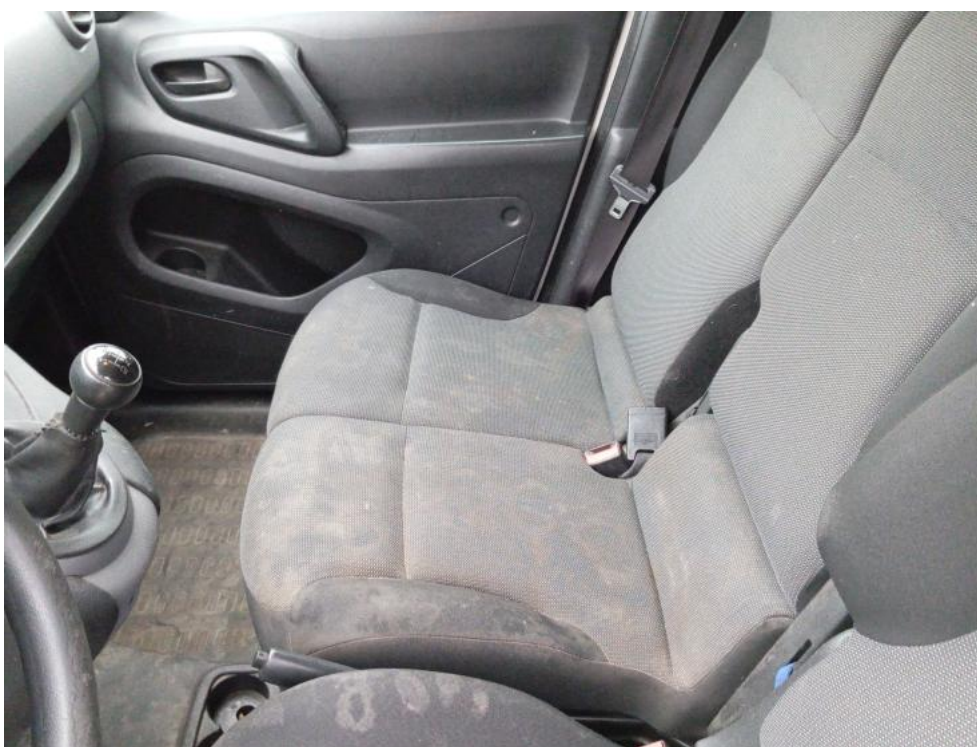
**Fot. 110.**  
- odbarwienie 1

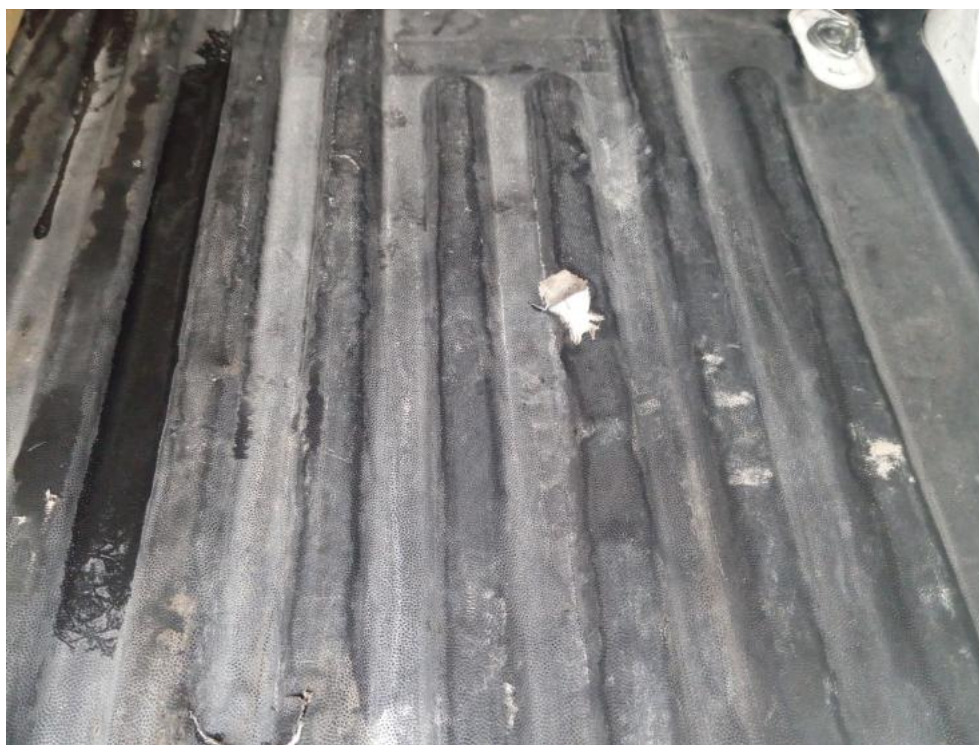
**Fot. 115.**  
- nadmierne zużycie 2
