## Ekspertyza techniczna

Wycena wartości pojazdu  
NBL(W)-MOB-WPO(Z), WP

dostawcze do 3,5t  
RENAULT/CARPOL  
Master dCi 170 Energy Euro 6 2299ccm - 170KM 3,5t  
16-19, Master dCi L3 Pack Clim

GS7075C  
VF1VB000363084109

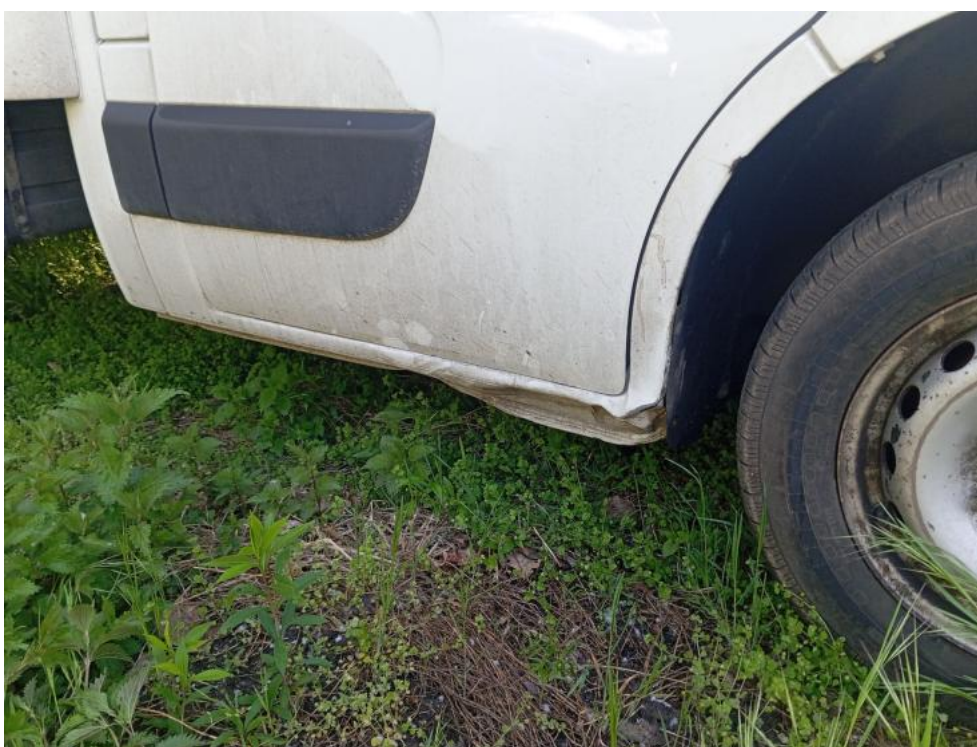
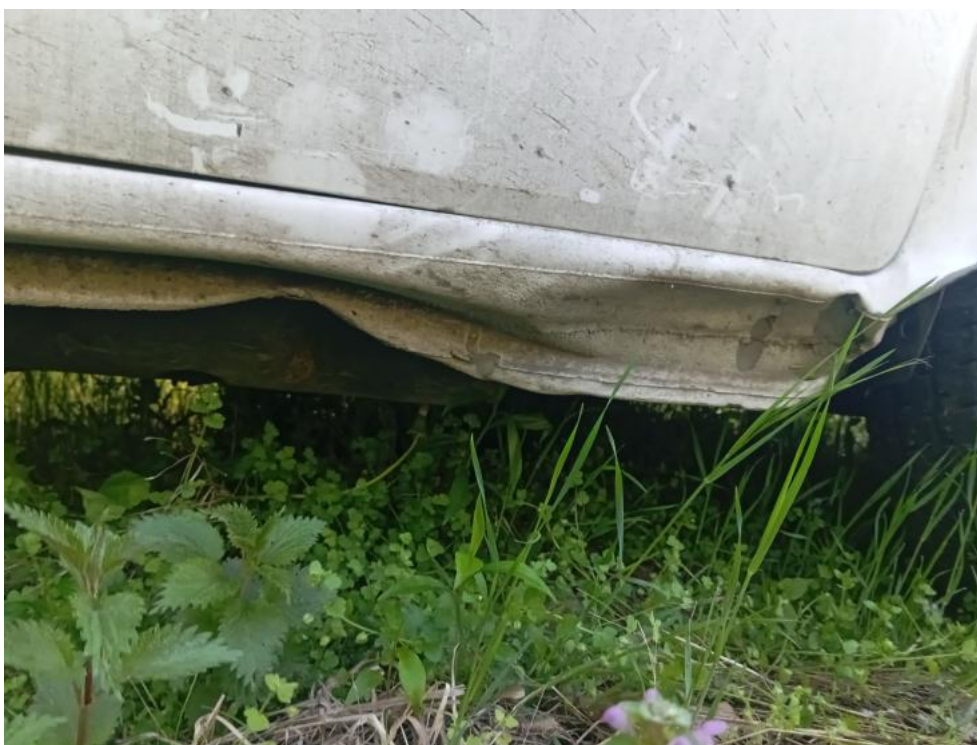
| Nazwa elementu | Rodzaj uszkodzenia | Umiejscowienie |
|---|---|---|
| Próg P | deformacja | Strona prawa |

**Fot. 42.**  
P - deformacja 1

P - deformacja 2

P() - deformacja 3

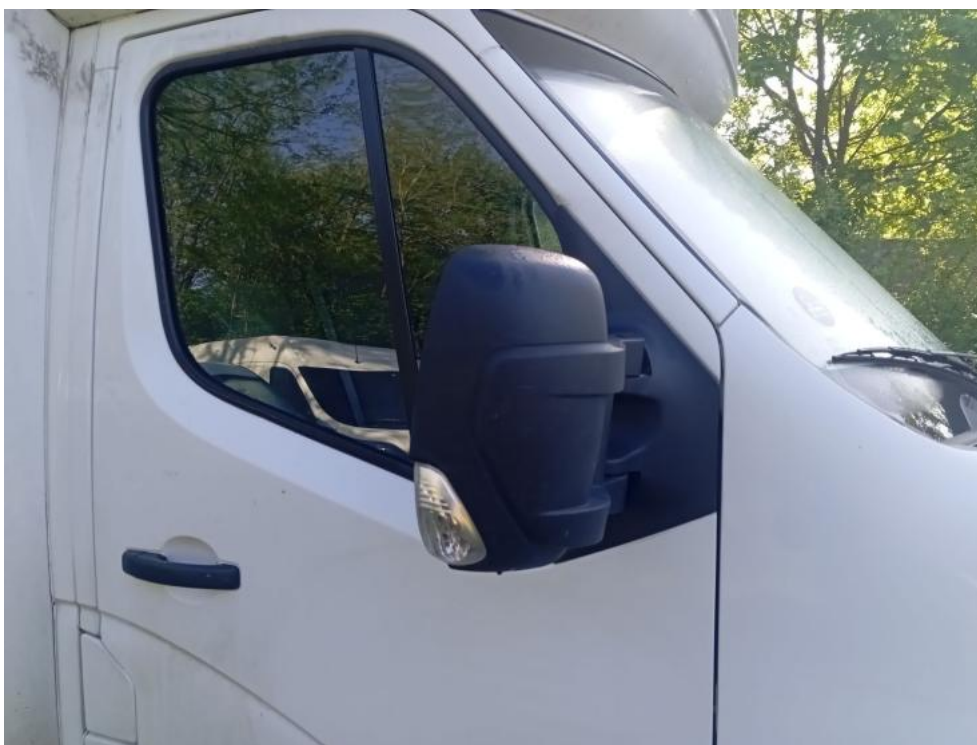
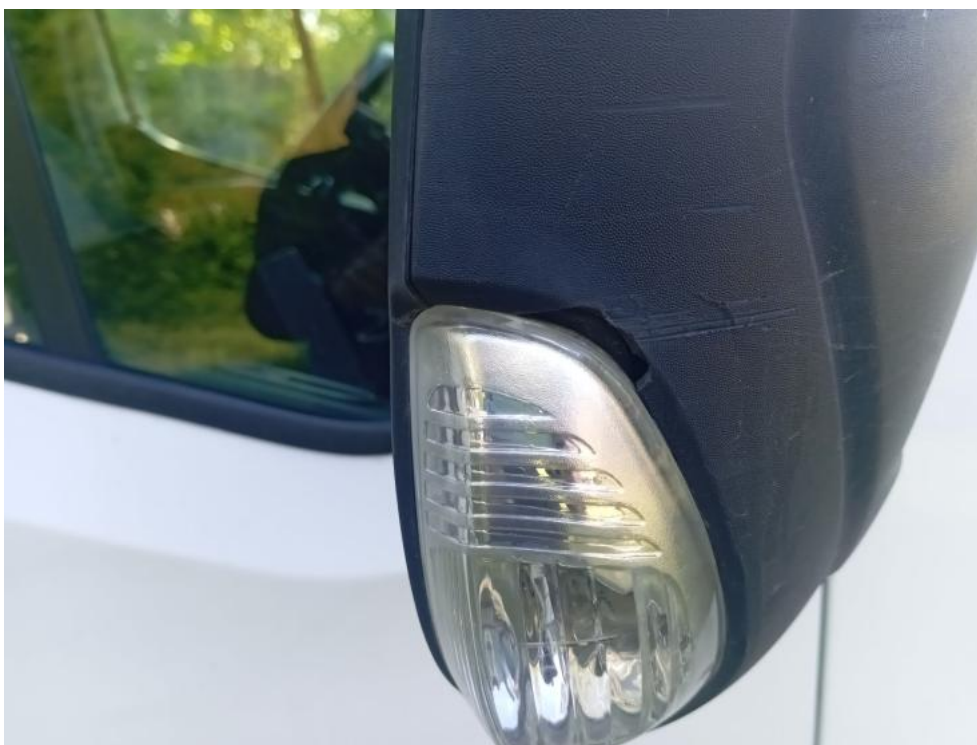
| Nazwa elementu | Rodzaj uszkodzenia | Umiejscowienie |
|---|---|---|
| Obudowa lusterka zewnętrznego n/lakier. P | pęknięcie | Strona prawa |

P - pęknięcie 1

P() - pęknięcie 3

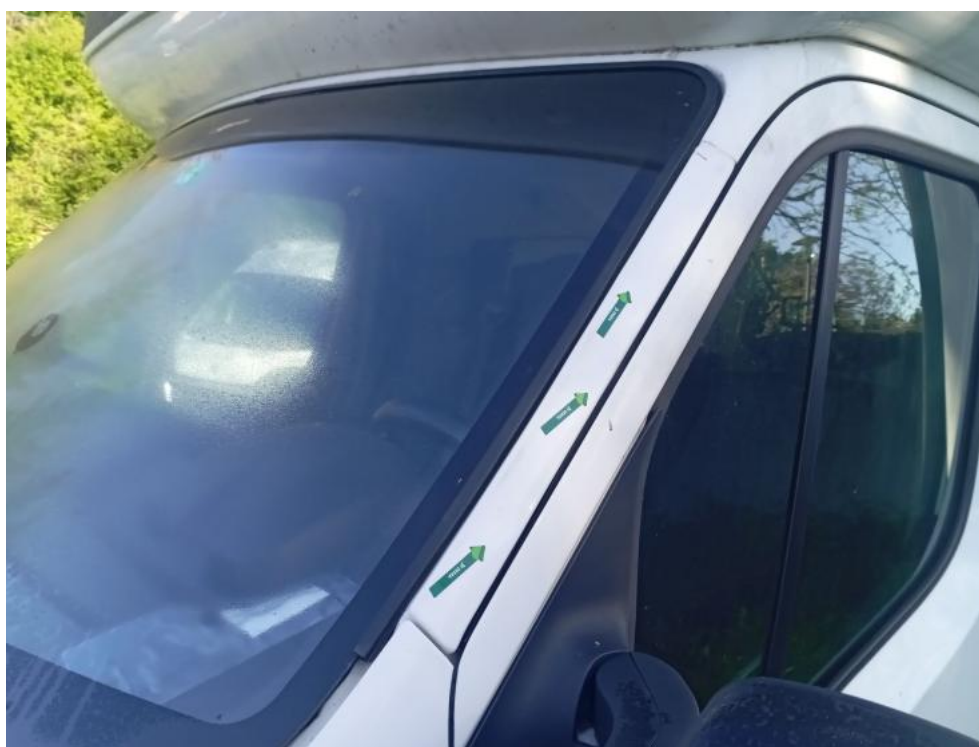
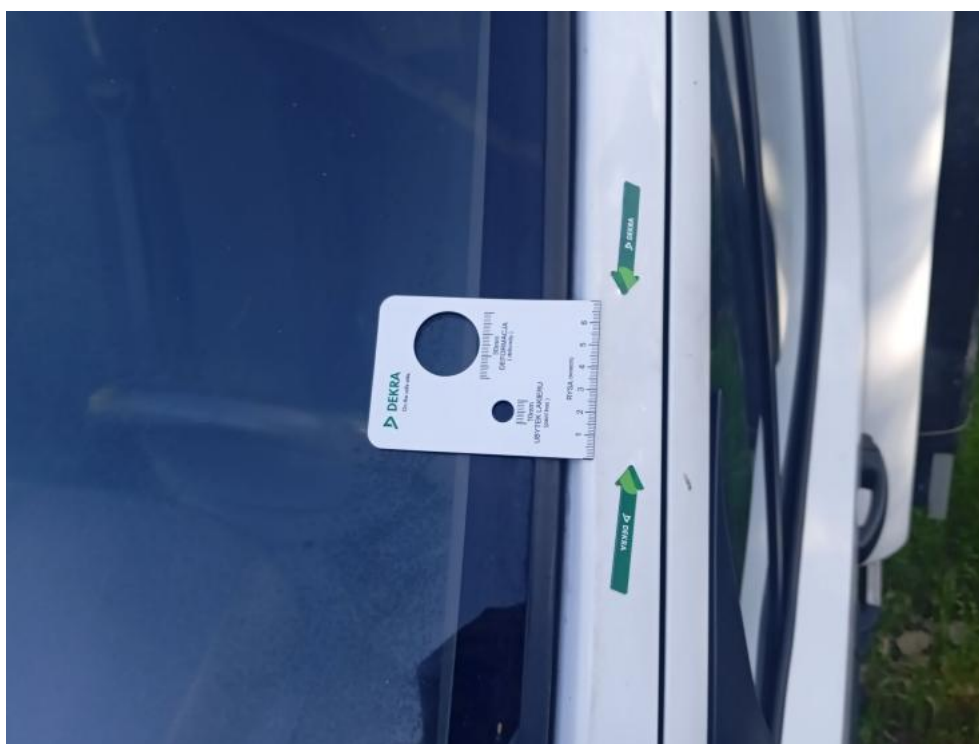
| Nazwa elementu | Rodzaj uszkodzenia | Umiejscowienie |
|---|---|---|
| Słupek (A) L | wgniecenie | Strona lewa |

L - wgniecenie 1

**Fot. 55.**  
L - wgniecenie 2

**Fot. 56.**  
L() - wgniecenie 3

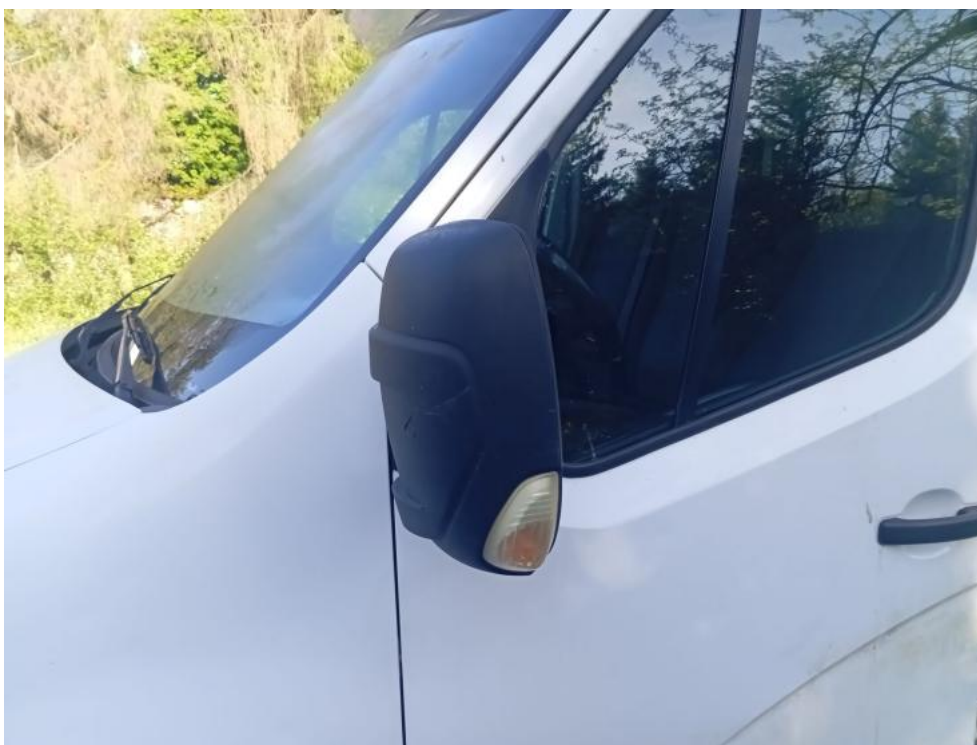
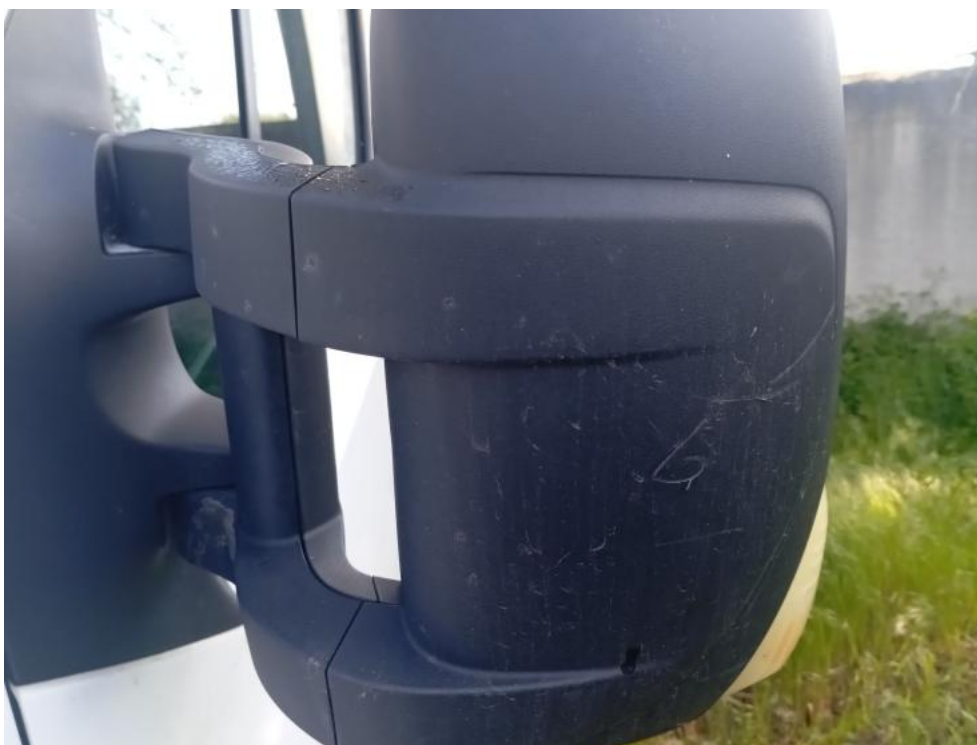
| Nazwa elementu | Rodzaj uszkodzenia | Umiejscowienie |
|---|---|---|
| Obudowa lusterka zewnętrznego n/lakier. L | zarysowanie | Strona lewa |

L - zarysowanie 1

L() - zarysowanie 3

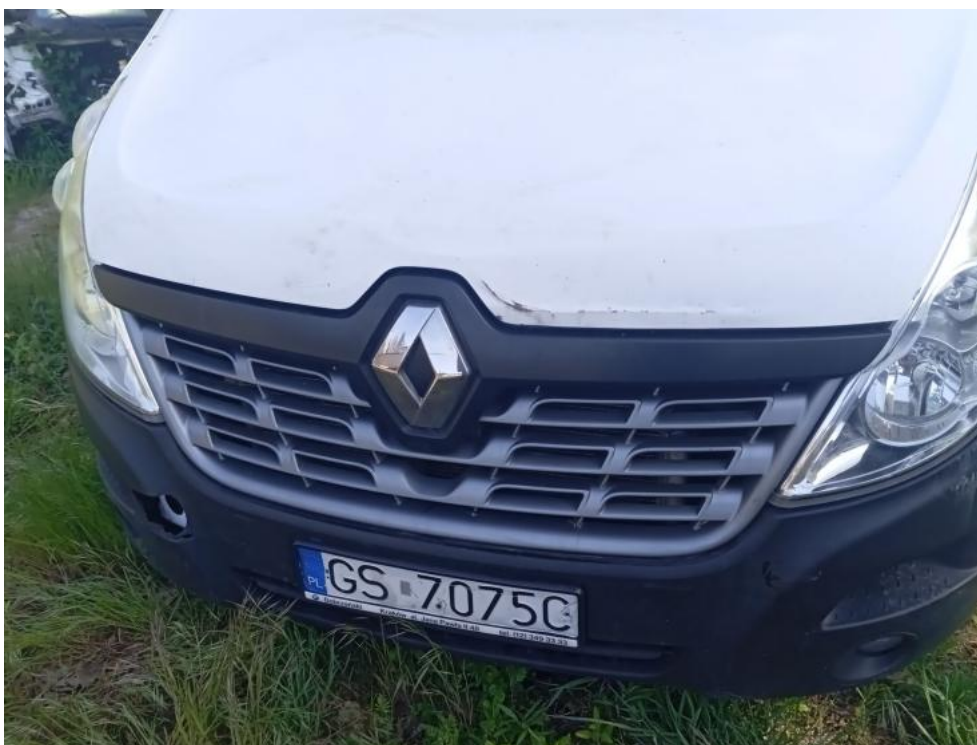
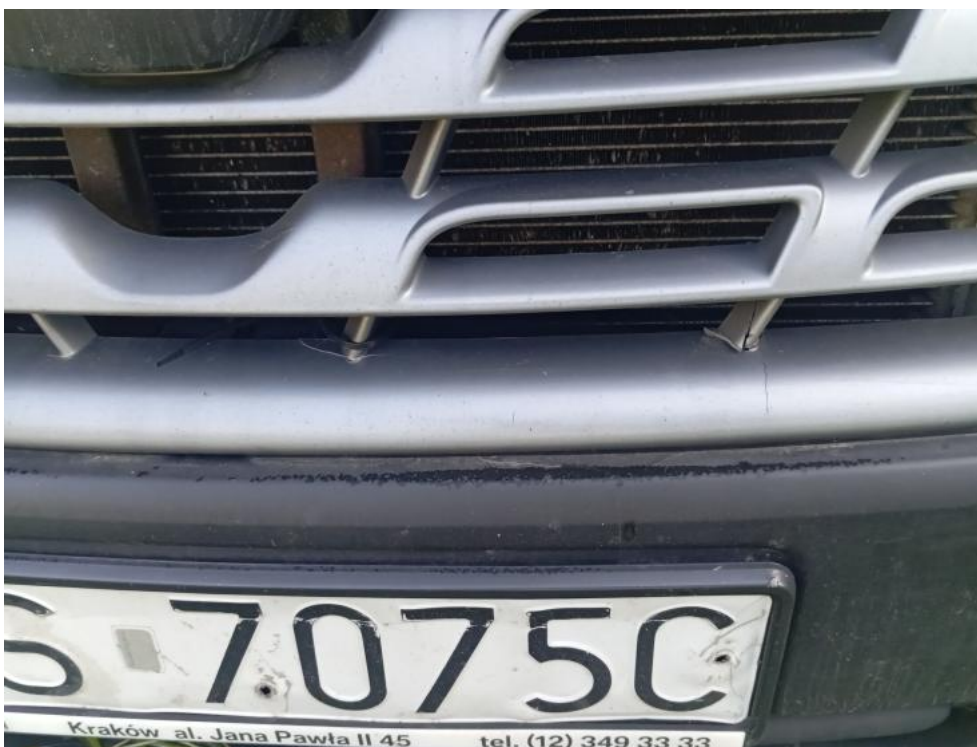
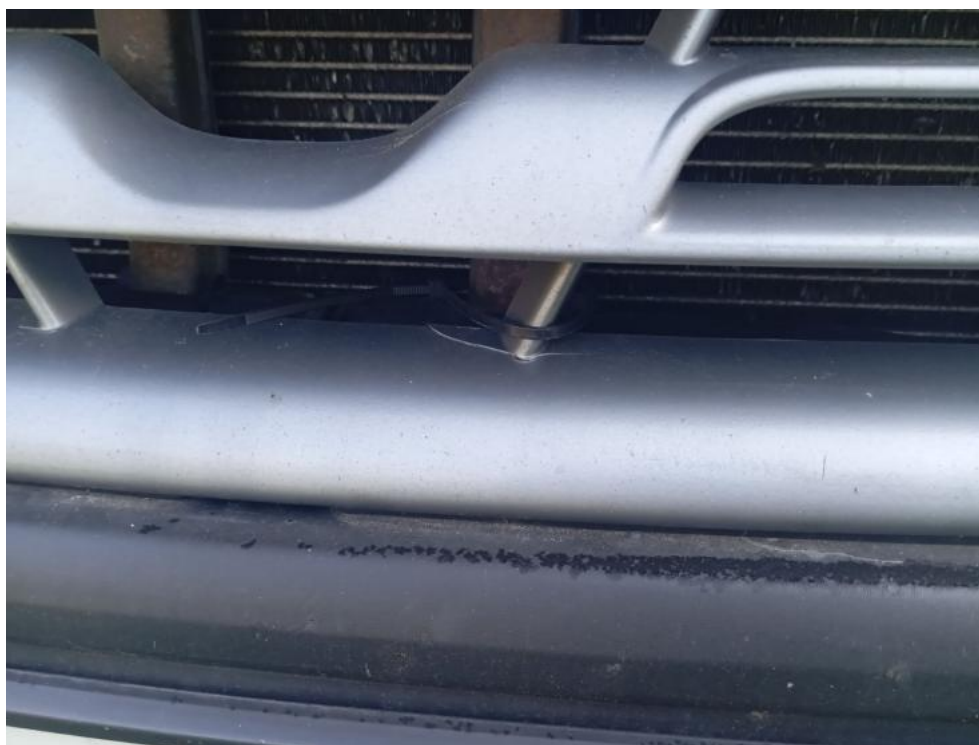
| Nazwa elementu | Rodzaj uszkodzenia | Umiejscowienie |
|---|---|---|
| Krata wlotu powietrza n/lakier. chrom. | pęknięcie | Przód |

**Fot. 63.**  
- pęknięcie 1

**Fot. 64.**  
- pęknięcie 2

() - pęknięcie 3

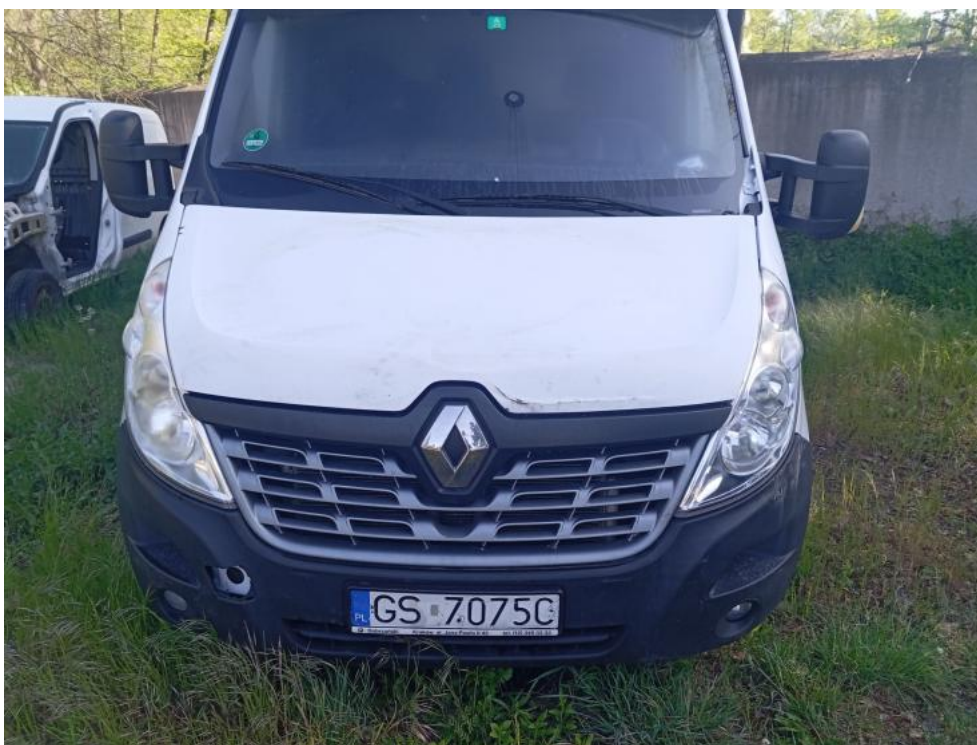
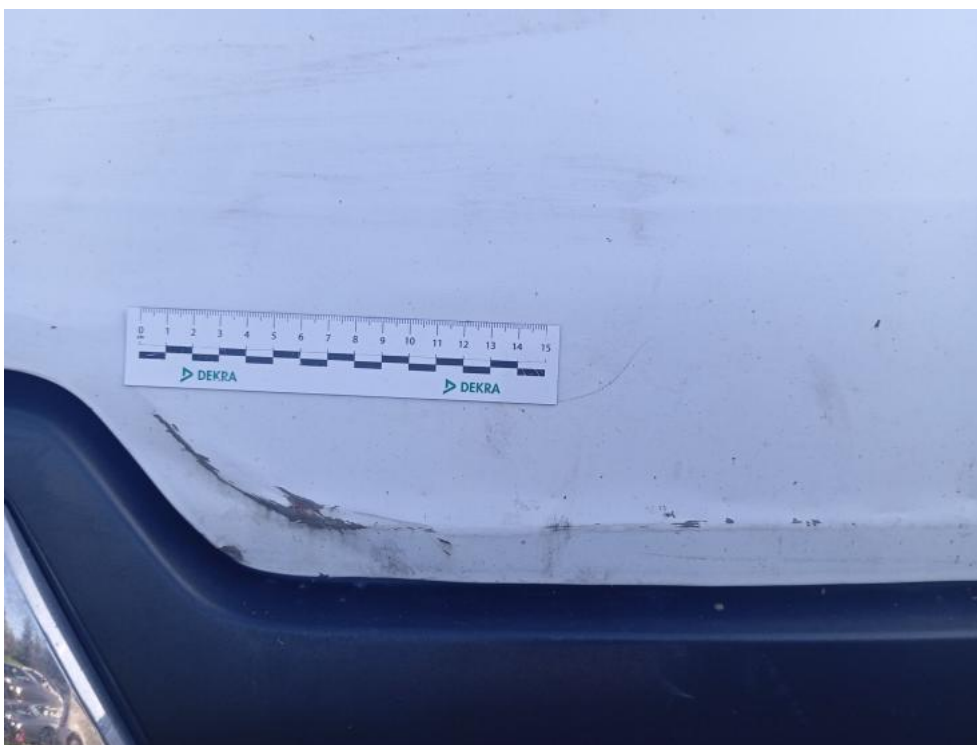
| Nazwa elementu | Rodzaj uszkodzenia | Umiejscowienie |
|---|---|---|
| Pokrywa | deformacja, korozja | Przód |

**Fot. 68.**  
- deformacja 1

**Fot. 69.**  
- deformacja 2

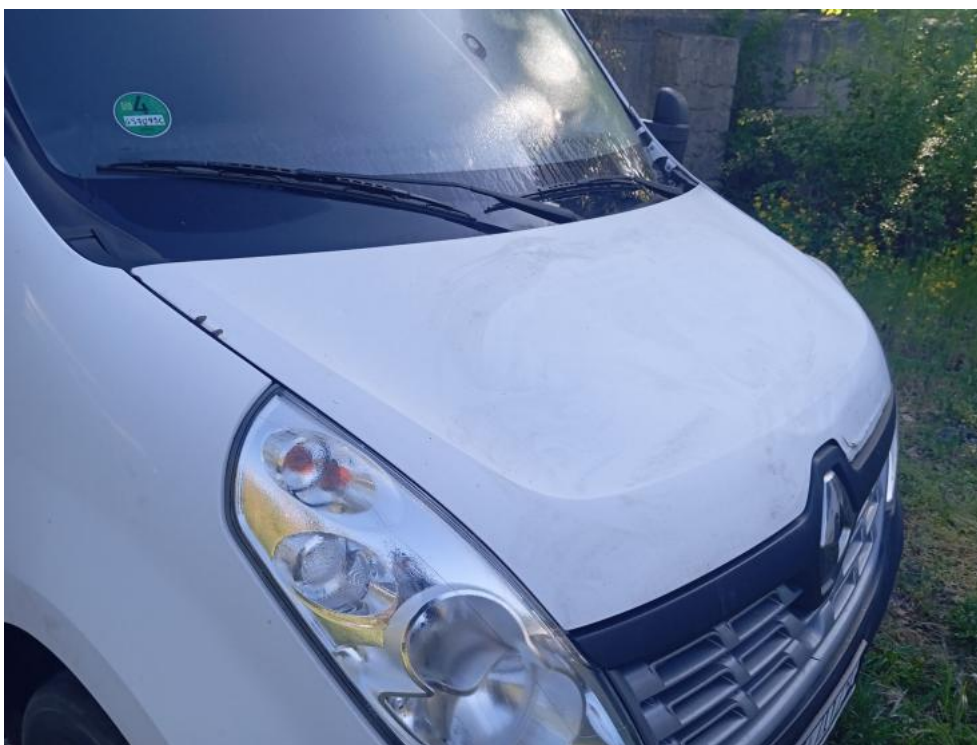
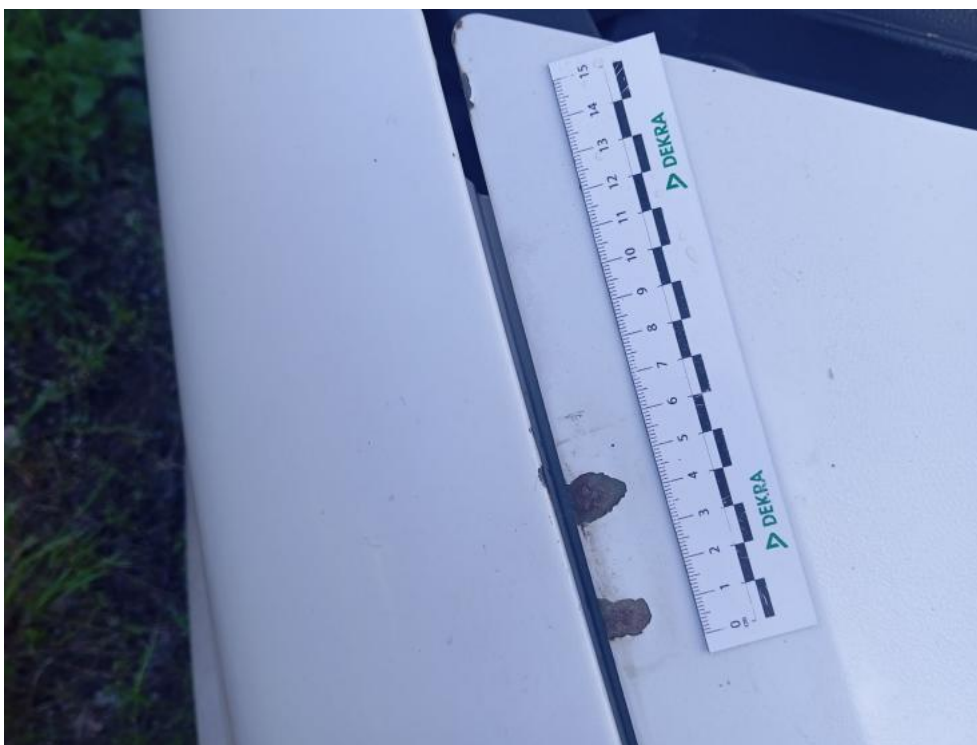
**Fot. 70.**  
- korozja 1

**Fot. 71.**  
- korozja 2

**Fot. 72.**  
( ) - korozja 3

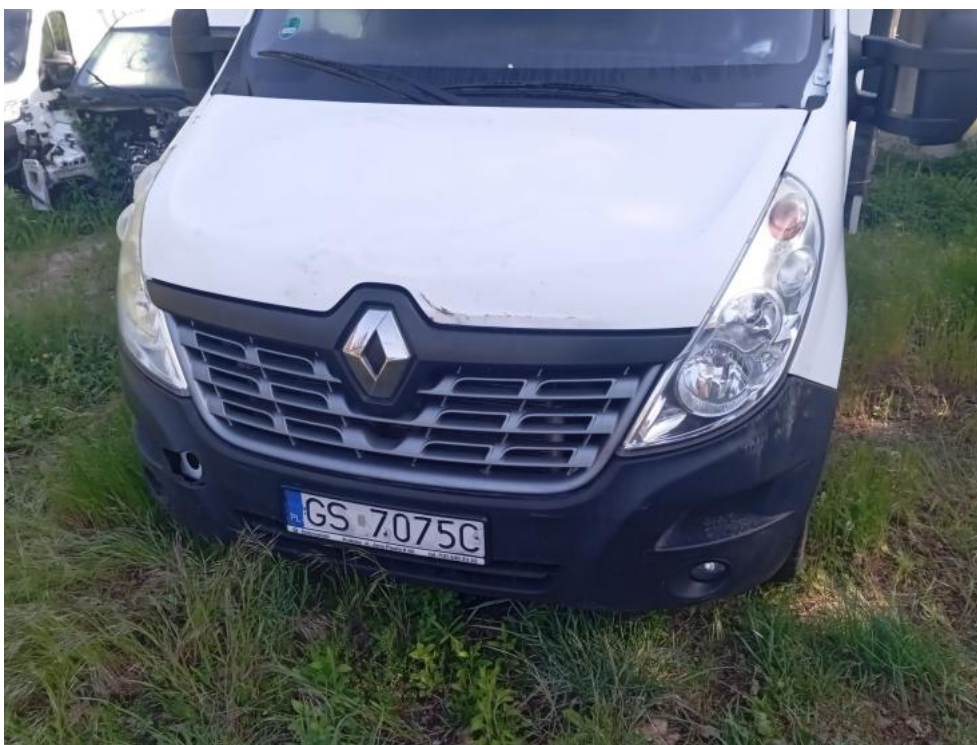
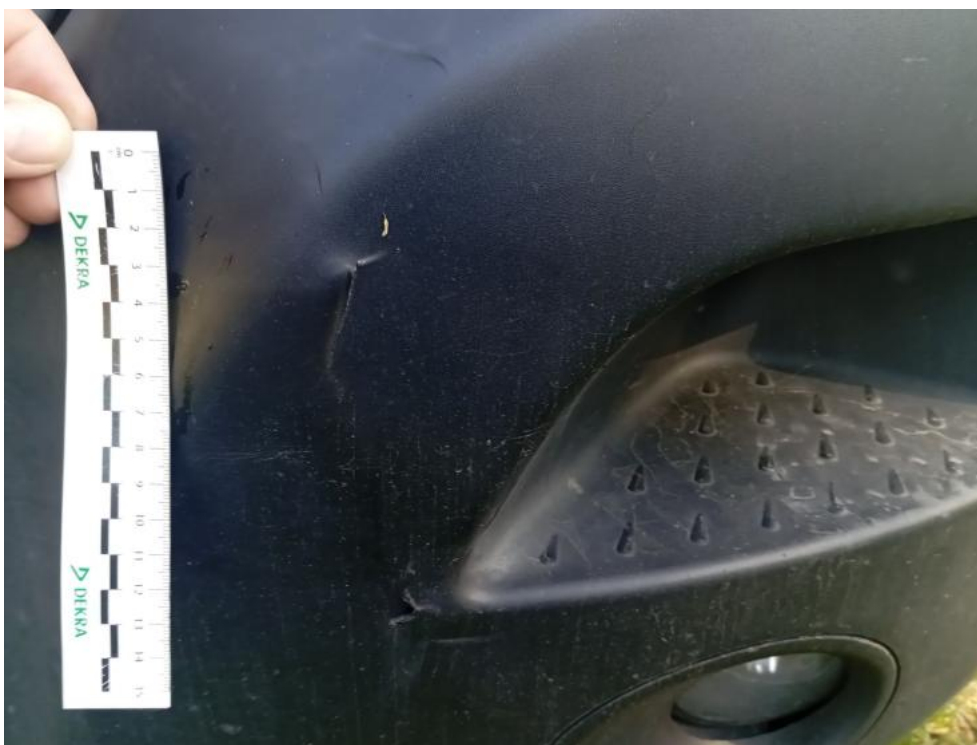
| Nazwa elementu | Rodzaj uszkodzenia | Umiejscowienie |
|---|---|---|
| Zderzak prz. n/lakier. PRZ | pęknięcie | Przód |

**Fot. 75.**  
PRZ - pęknięcie 1

**Fot. 76.**  
PRZ() - pęknięcie 3
