## Ekspertyza techniczna

Wycena wartości pojazdu  
NBL(W)-WPO(Z), WP

dostawcze do 3,5t  
RENAULT/MOTOWEKTOR  
Master dCi 170 Energy Euro 6 2299ccm - 170KM 3,5t  
16-19, Master dCi L3 Pack Clim

WY319CW  
VF1VB000761613508

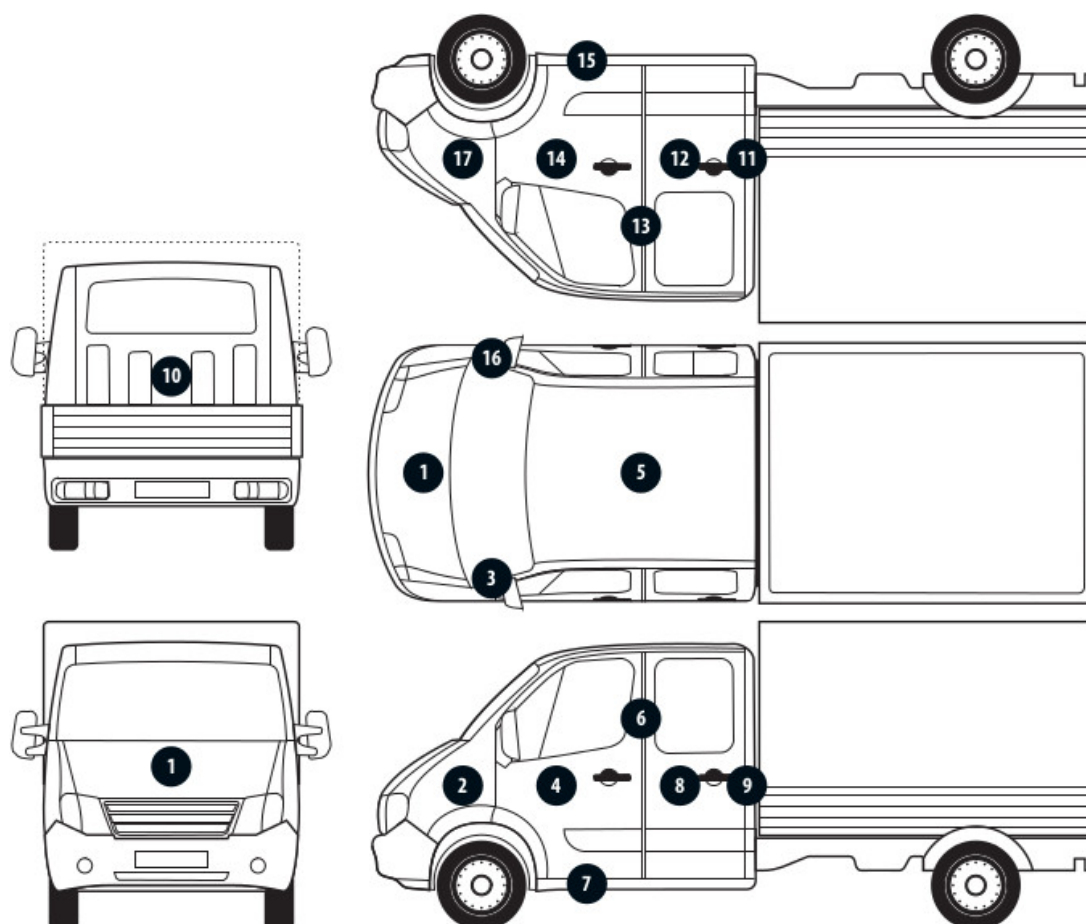
Pomiar grubości powłoki lakierowej poj.

| Nr punktu kontroli | Kontrolowany element | Zmierzony przedział grubości powłoki lakierowej [ $\mu\text{m}$ ] |
| 1 | Pokrywa przednia | 150 - 1100 |

Tak. Patrz zmierzony zakres grubości powłoki lakierowej na wybranych elementach.
