## Ekspertyza techniczna

Wycena wartości pojazdu  
NBL(W)-A(WP), WP

dostawcze do 3,5t  
RENAULT/MOTOWEKTOR  
Master dCi 170 Energy Euro 6 2299ccm - 170KM 3,5t  
16-19, Master dCi L3 Pack Clim

WY319CW  
VF1VB000761613508

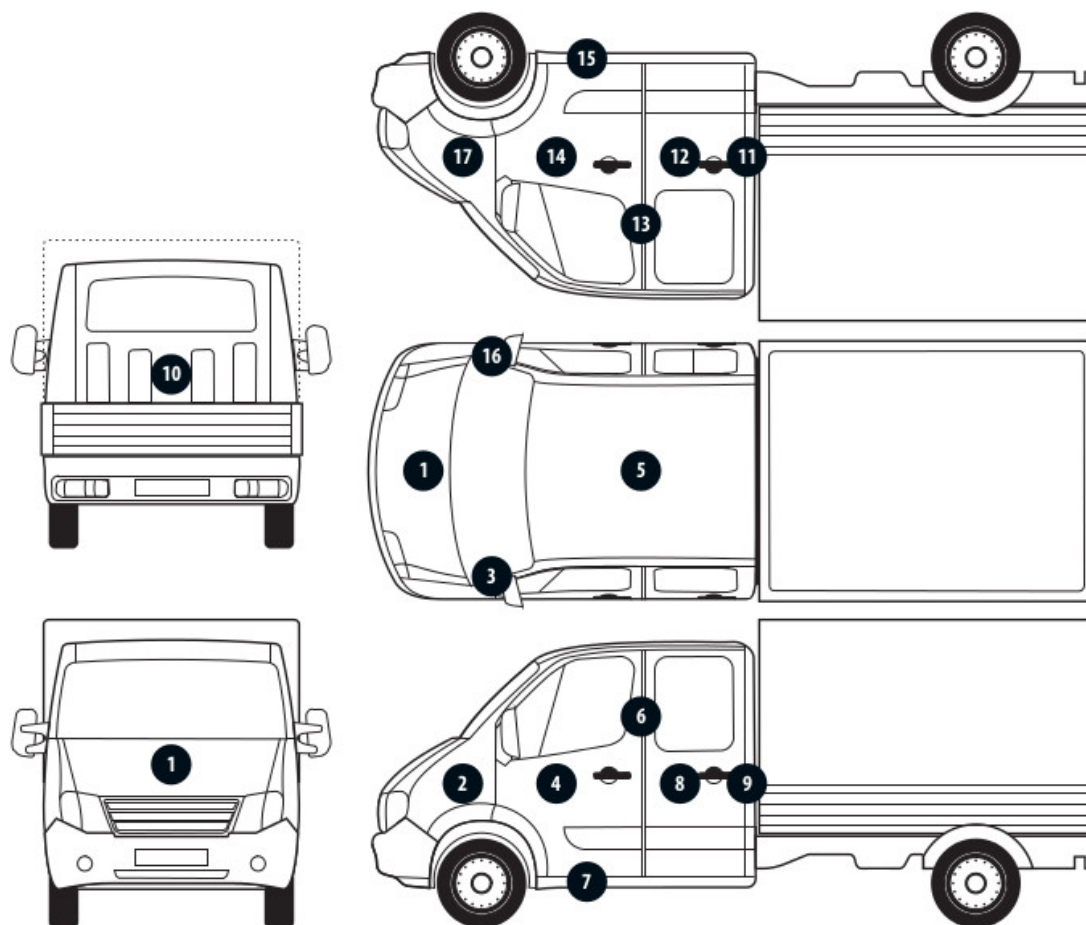
Pomiar grubości powłoki lakierowej poj.

| Nr punktu kontroli | Kontrolowany element | Zmierzony przedział grubości powłoki lakierowej [μm] |
|---|---|---|
| 1 | Pokrywa przednia | 150 - 1100 |

| Nazwa elementu | Opis elementu | Rodzaj uszkodzenia | Umiejscowienie / Rozmiar | Uwagi |
|---|---|---|---|---|
| Pokrywa | przed. | łuszczenie powłoki lakierowej | | Zarysowania, odpryski, wady lakiernicze. |

**Przeprowadzona naprawa blacharsko-lakiernicza**

Tak. Patrz zmierzony zakres grubości powłoki lakierowej na wybranych elementach.
