Ekspertyza techniczna

Zakres ekspertyzy	Wycena wartości pojazdu
Kod ekspertyzy	NBL(W)-A(WP), WP
Nr zlecenia DEKRA	NBL(W)/WRO/79737/25/10/17(29560)
Nr szkody / zlec. zew.	L/1459/2019-CESJA
Data zlecenia	17-10-2025 08:10:07
Zleceniodawca	VELOLEASING SPÓŁKA AKCYJNA Rondo Ignacego Daszyńskiego 2C, 00-843 Warszawa
Właściciel	VELOLEASING SPÓŁKA AKCYJNA Rondo Ignacego Daszyńskiego 2C 00-843 Warszawa
Grupa obiektów (Eurotax)	dostawcze do 3,5t
Producent	RENAULT/CARPOL
Model/typ/wersja	Master dCi 170 Energy Euro 6 2299ccm - 170KM 3,5t 16-19, Master dCi L3 Pack Clim
Nr rejestracyjny	GS7075C
VIN	VF1VB000363084109
Data oględzin	2025-04-30
Miejsce oględzin	Dolnośląskie, 52-017 Wrocław, Zabrzeńska, Wodzisławska 8

Grupa obiektów (Eurotax) Kod EC (Eurotax)	dostawcze do 3,5t 0122098
Producent Model	RENAULT/CARPOL Master dCi 170 Energy Euro 6 2299ccm - 170KM 3,5t 16-19
Typ	Master dCi L3 Pack Clim
Rodzaj nadwozia Zabudowa	POD SKO - skrzyniowa z opończę
Masa własna [kg] Dopuszczalna masa całkowita [kg] Rozstaw osi 1/2	2450 3500 4332
Rodzaj silnika Układ oczyszczana spalin Pojemność silnika [ccm] Moc silnika [KM/kW] Skrzynia biegów	z zapłonem samoczynnym KSC 2299 170/125 manualna 6-biegowa
Nr rejestra

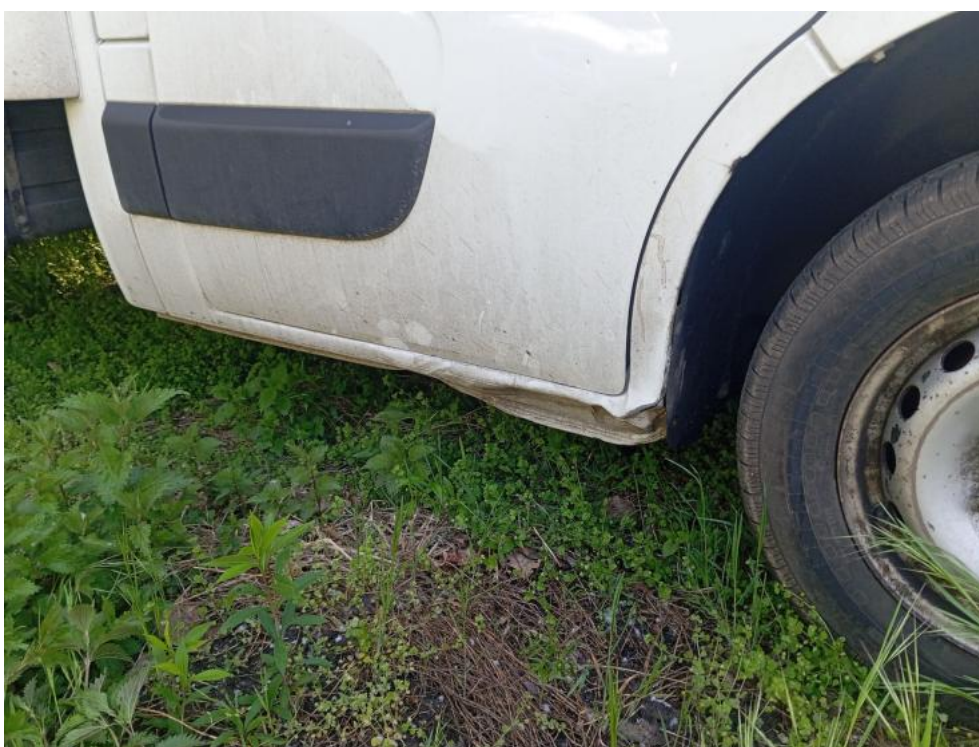
Nazwa elementu	Rodzaj uszkodzenia	Umiejscowienie
Krata wlotu powietrza n/lakier. chrom.	pęknięcie	Przód
Listwa krawędzi błotnika n/lakier. L	brak	Strona lewa
Pokrywa	deformacja, korozja	Przód
Próg P	deformacja	Strona prawa
Słupek (A) L	wgniecenie	Strona lewa
Zderzak prz. n/lakier. PRZ	pęknięcie	Przód
Obudowa lusterka zewnętrznego n/lakier. P	pęknięcie	Strona prawa
Obudowa lusterka zewnętrznego n/lakier. L	zarysowanie	Strona lewa

Fot. 42.
P - deformacja 1

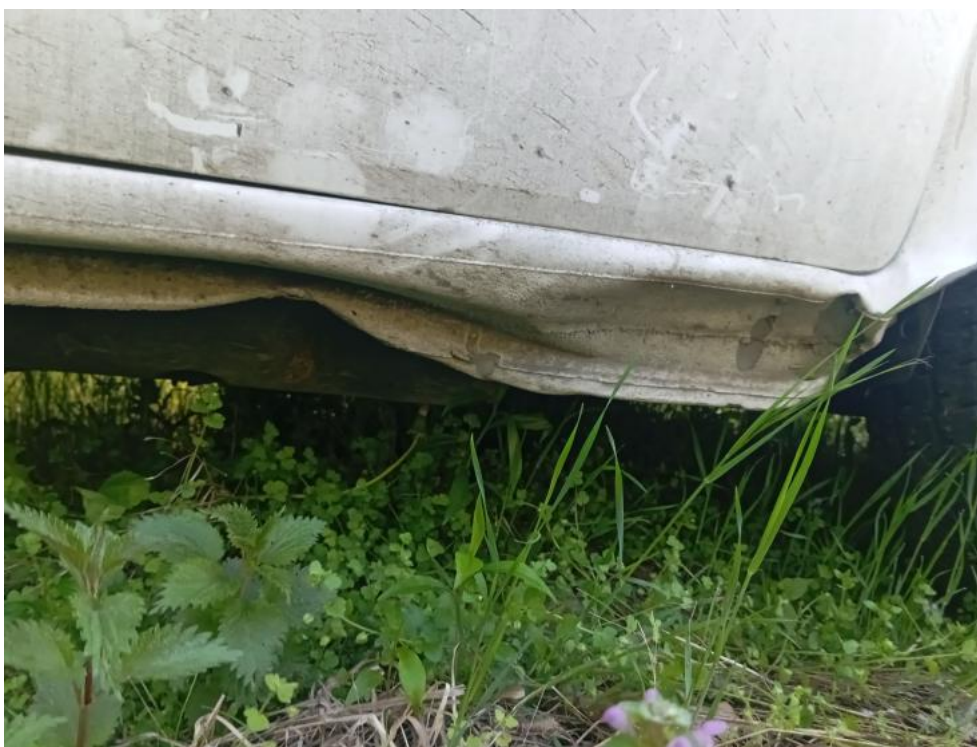
Fot. 43.
P - deformacja 2

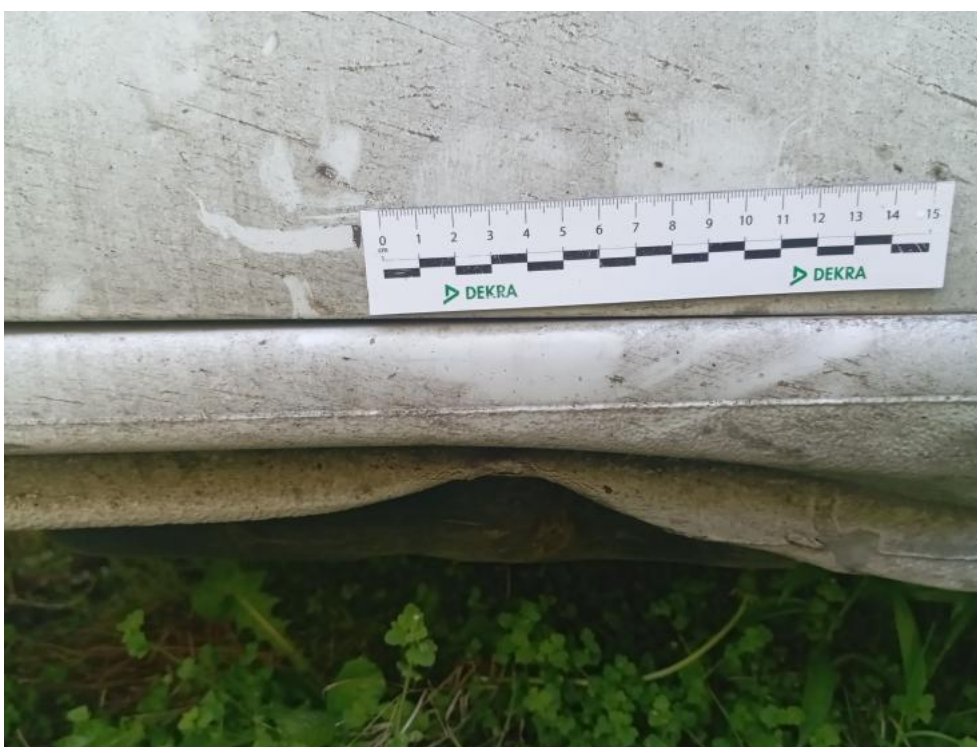
Fot. 44.
P() - deformacja 3

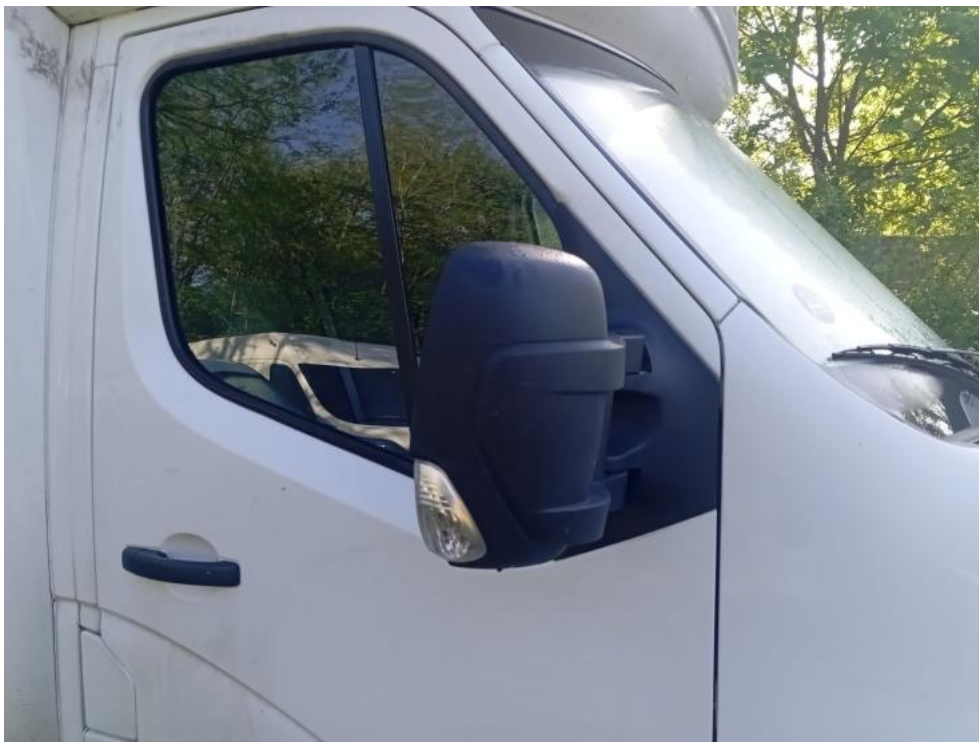
Fot. 47.
P - pęknięcie 1

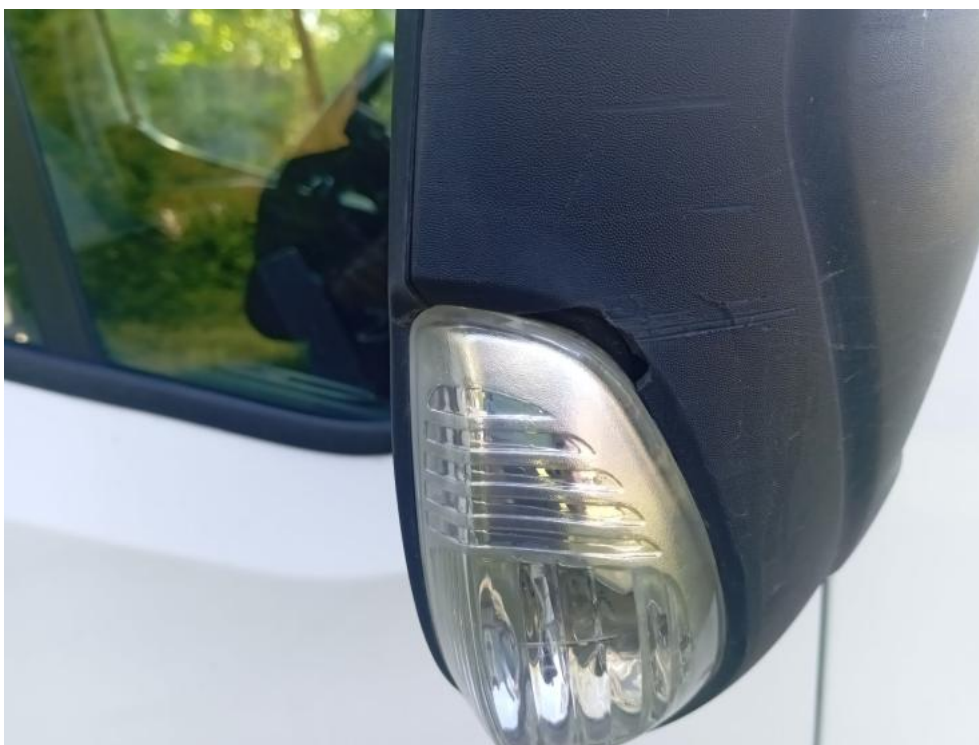
Fot. 48.
P() - pęknięcie 3

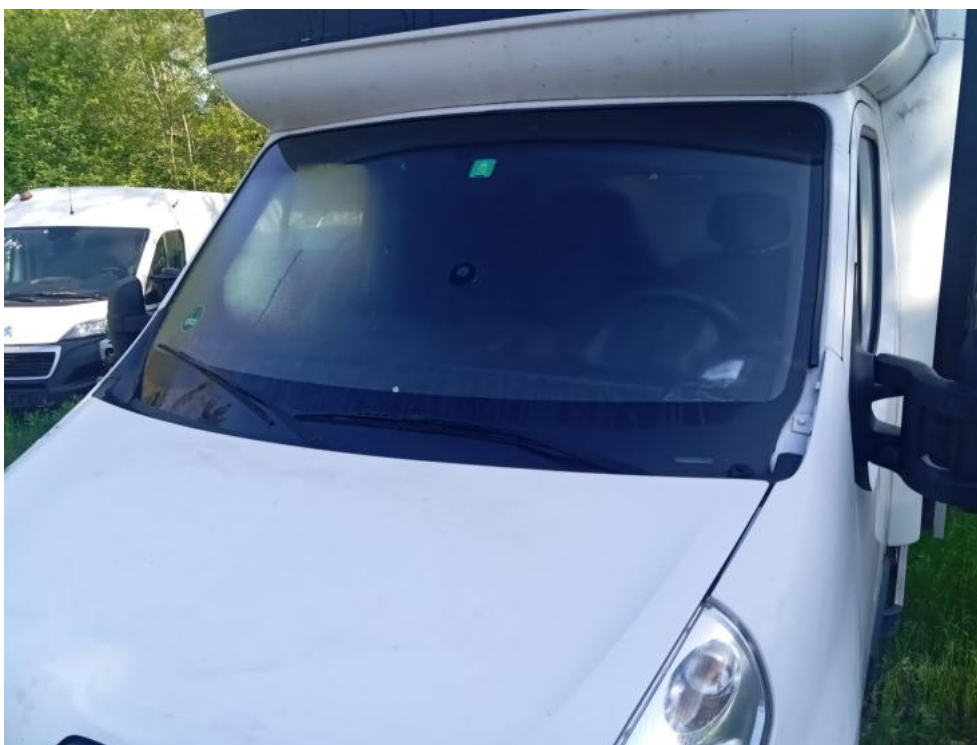
Fot. 51.

L - brak 1

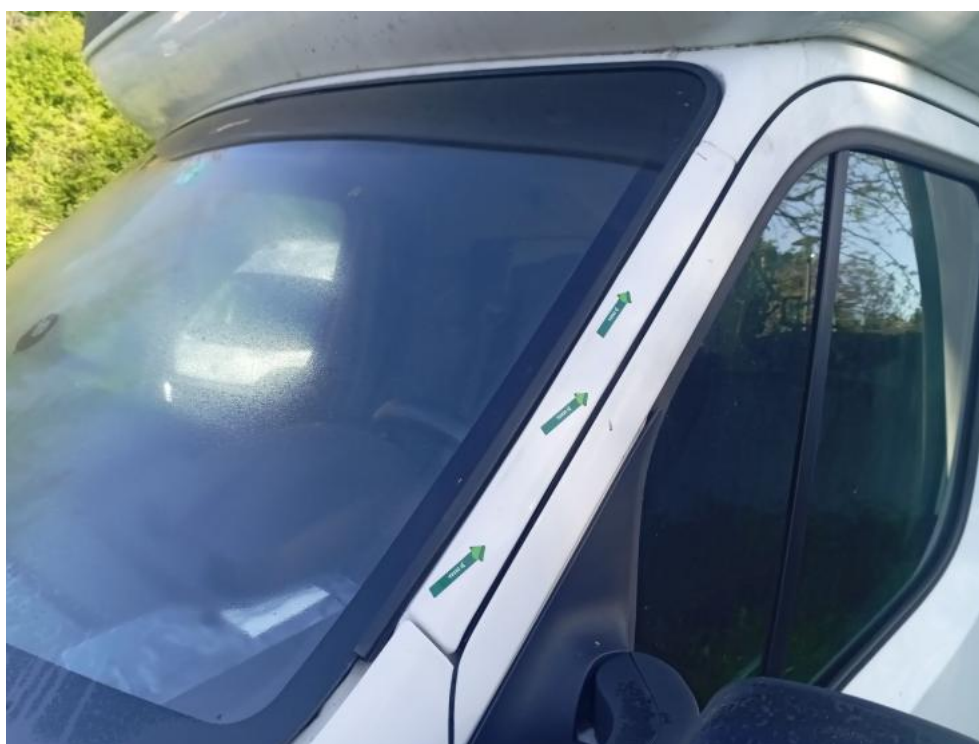
Fot. 54.
L - wgniecenie 1

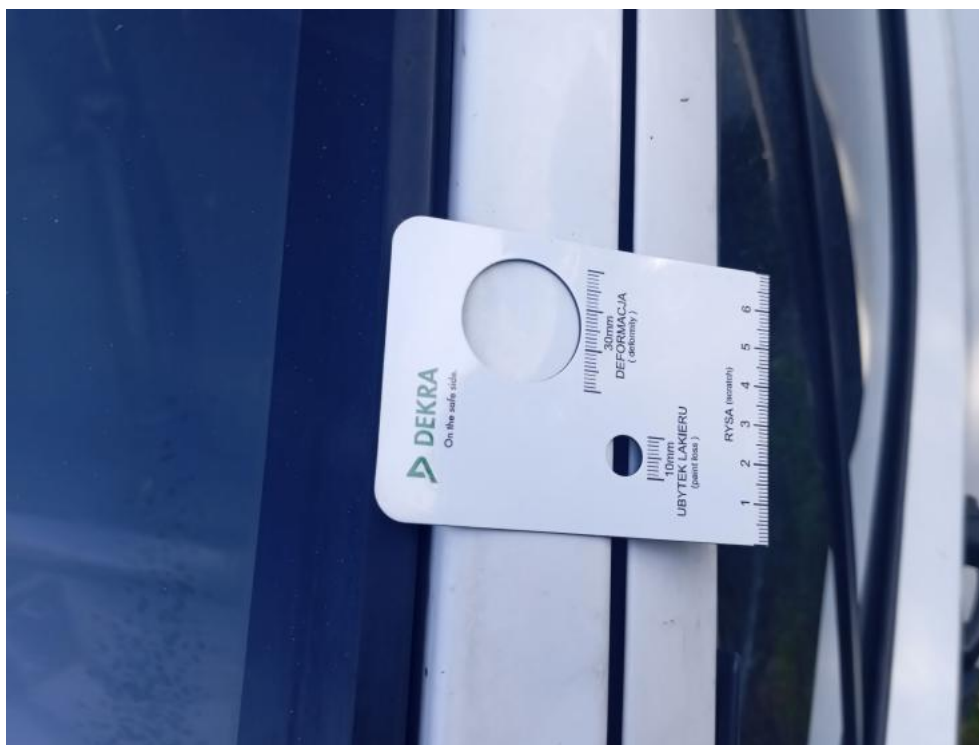
Fot. 55.
L - wgniecenie 2

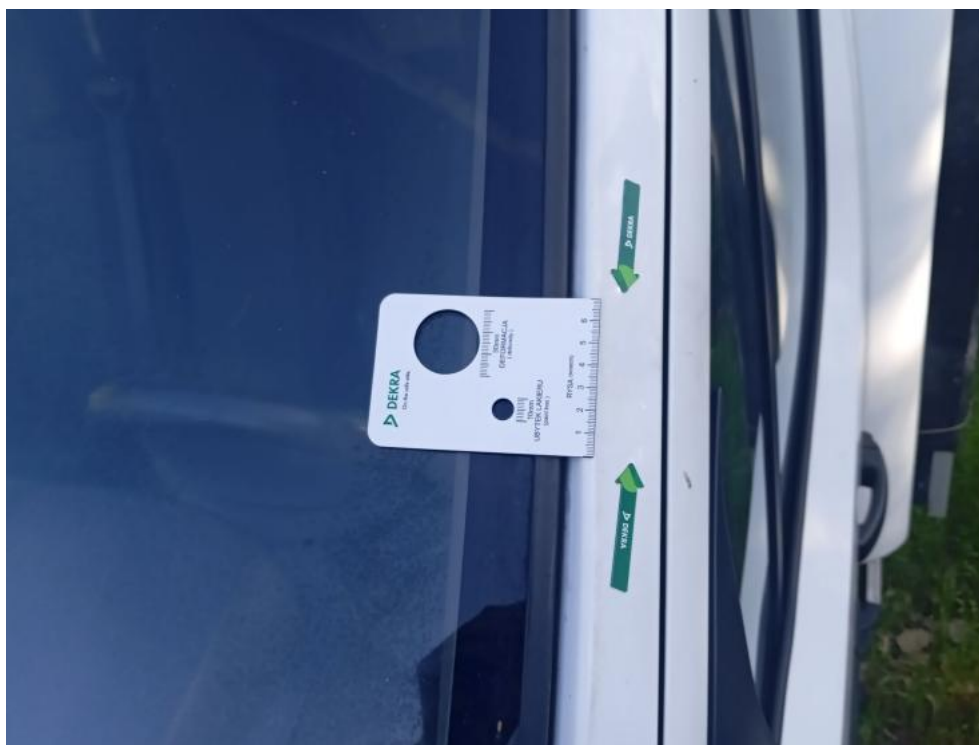
Fot. 56.
L() - wgniecenie 3

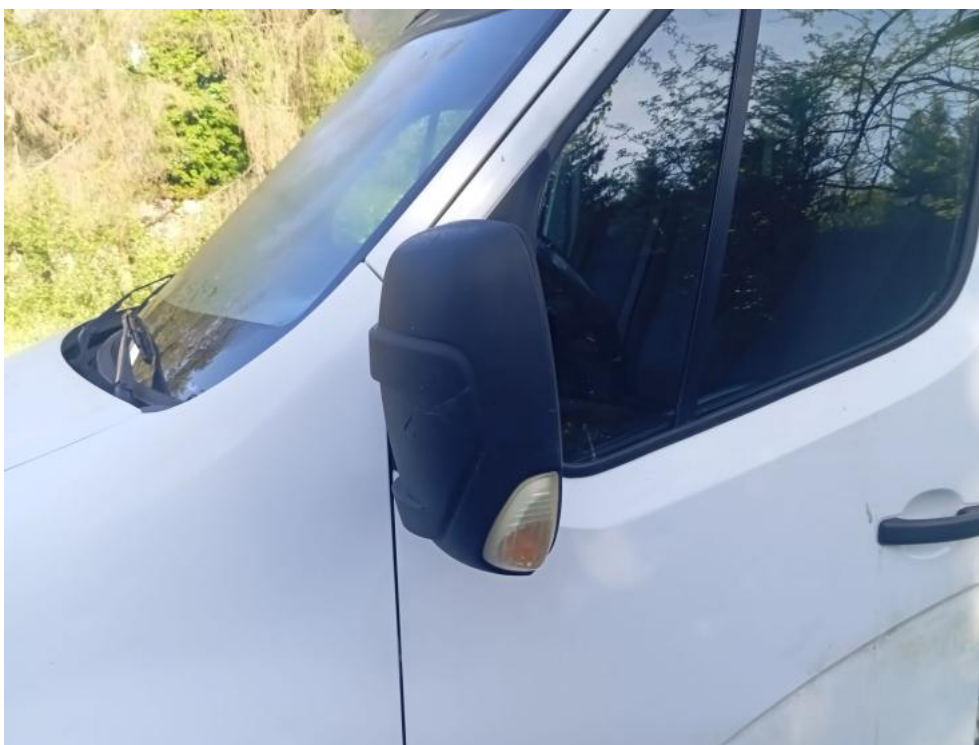
Fot. 59.
L - zarysowanie 1

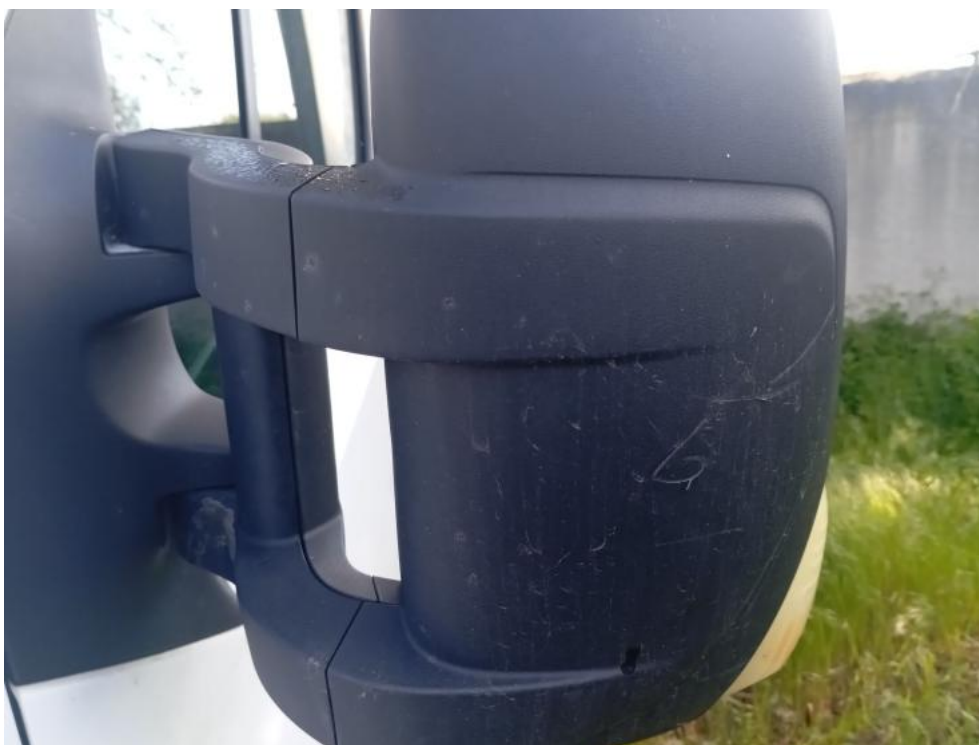
Fot. 60.
L() - zarysowanie 3

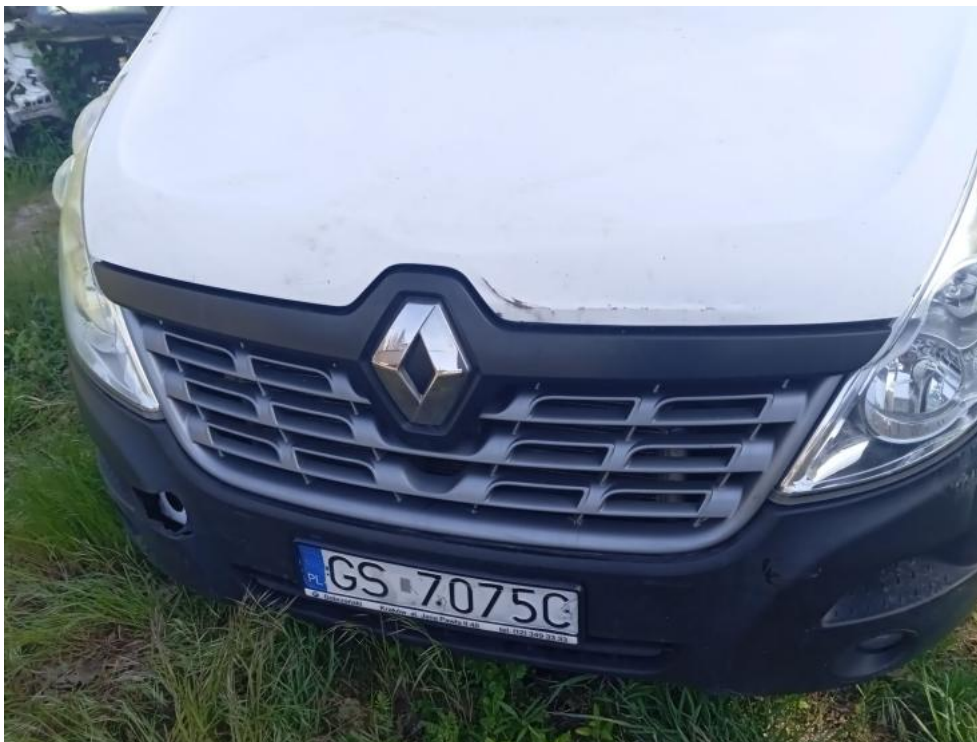
Fot. 63.
- pęknięcie 1

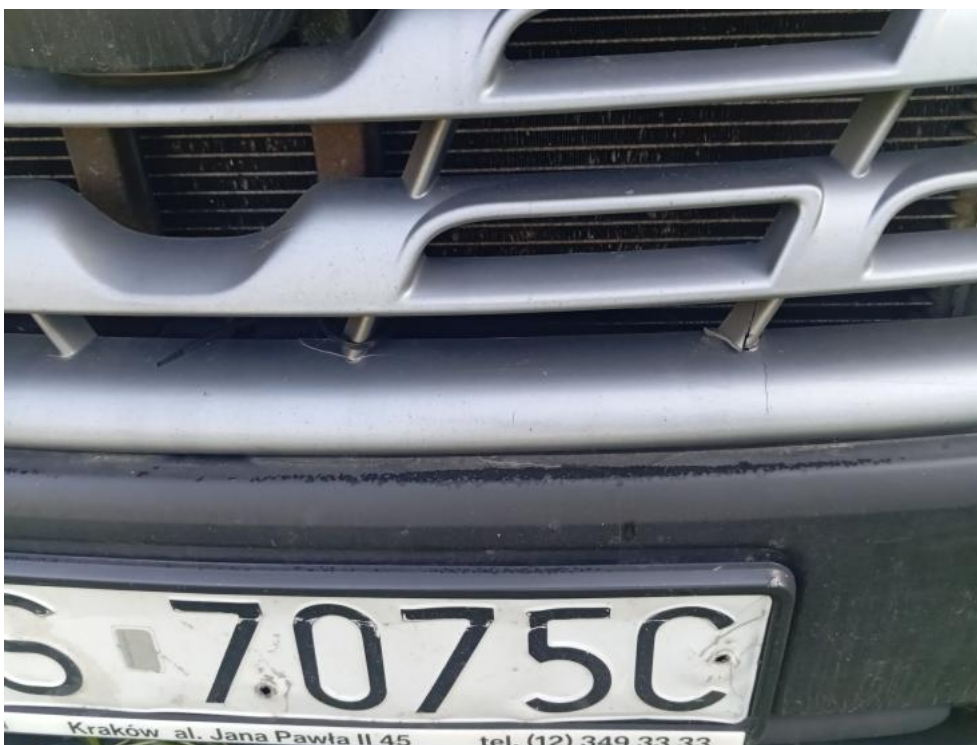
Fot. 64.
- pęknięcie 2

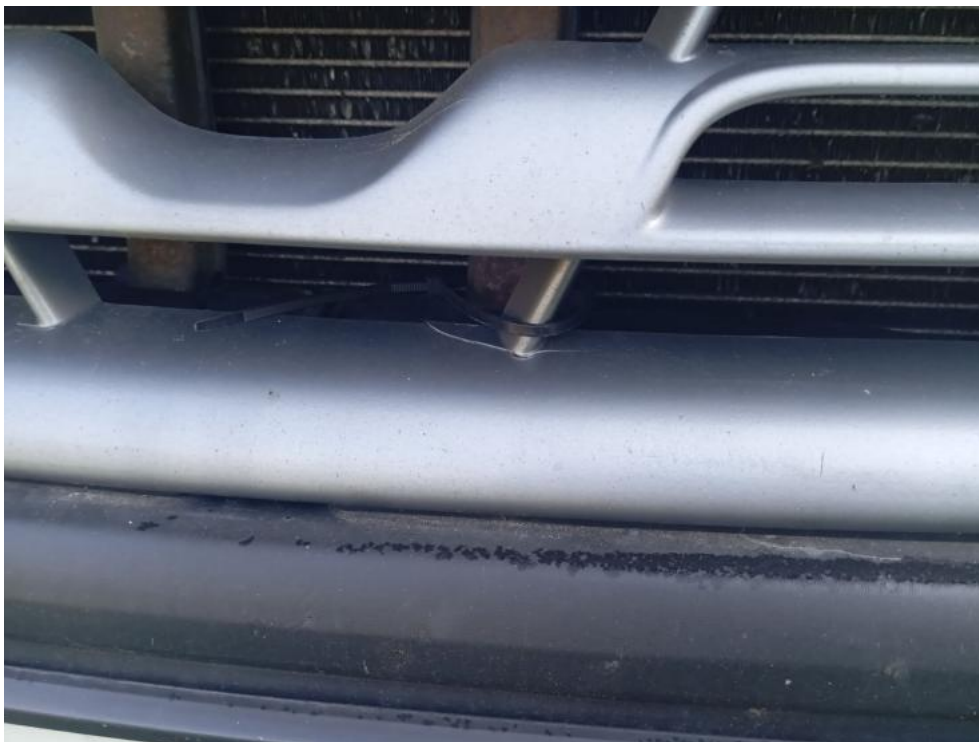
Fot. 65.
() - pęknięcie 3

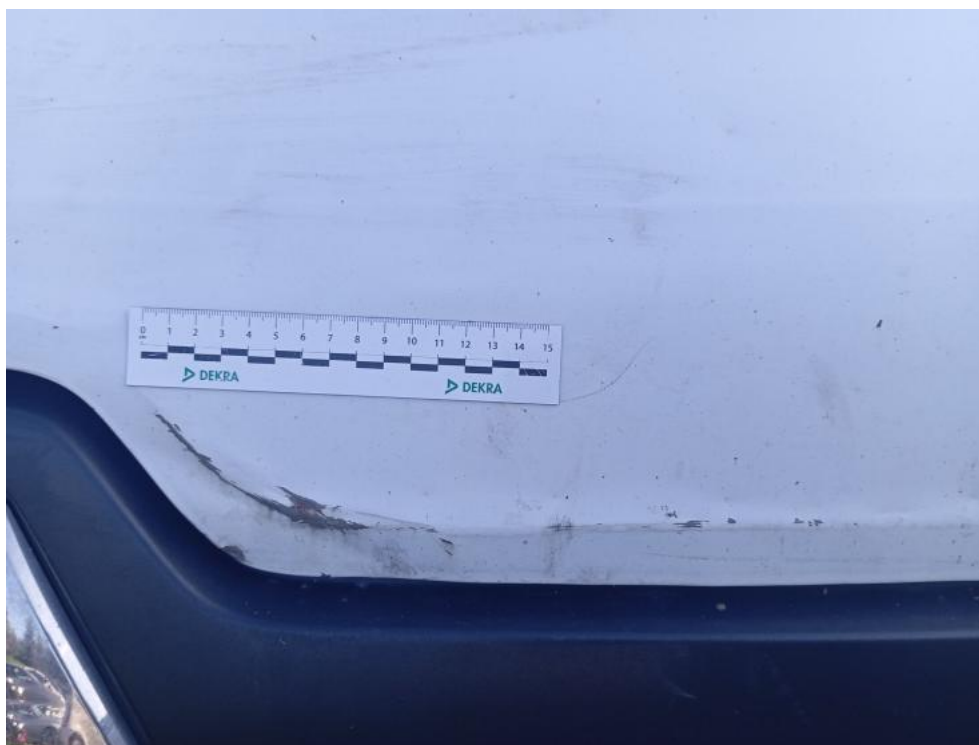
Fot. 69.
- deformacja 2

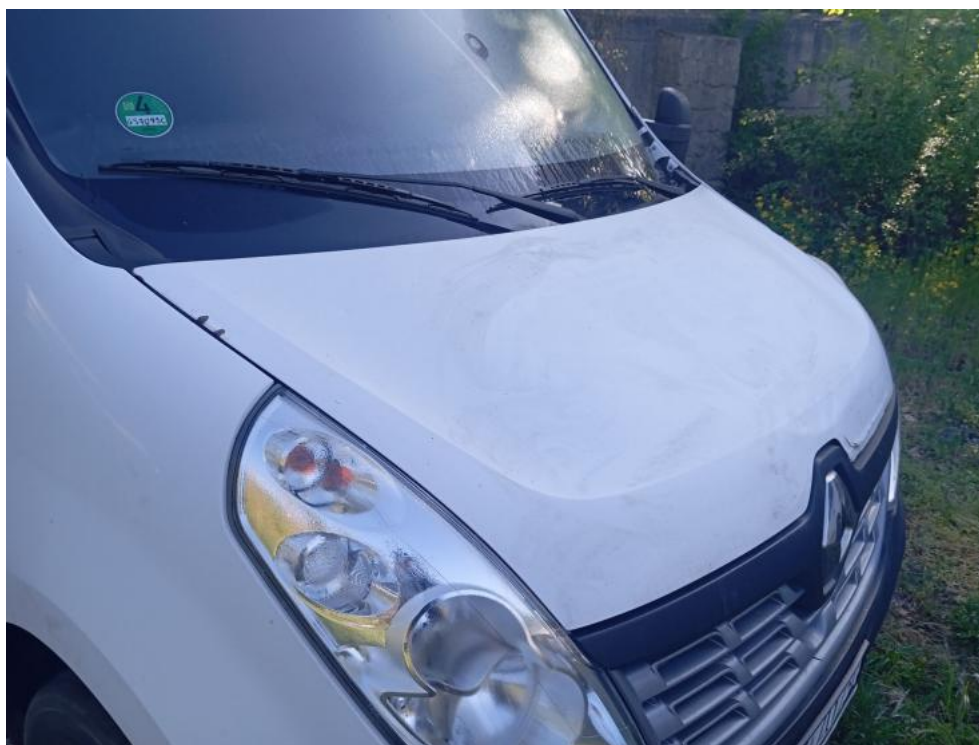
Fot. 70.
- korozja 1

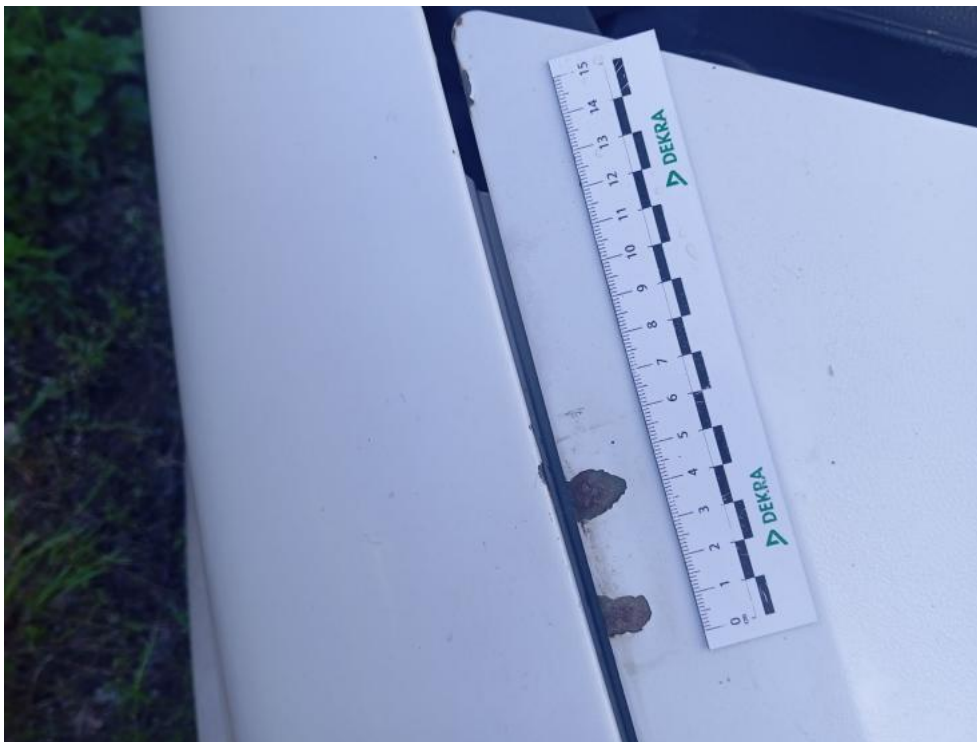
Fot. 71.
- korozja 2

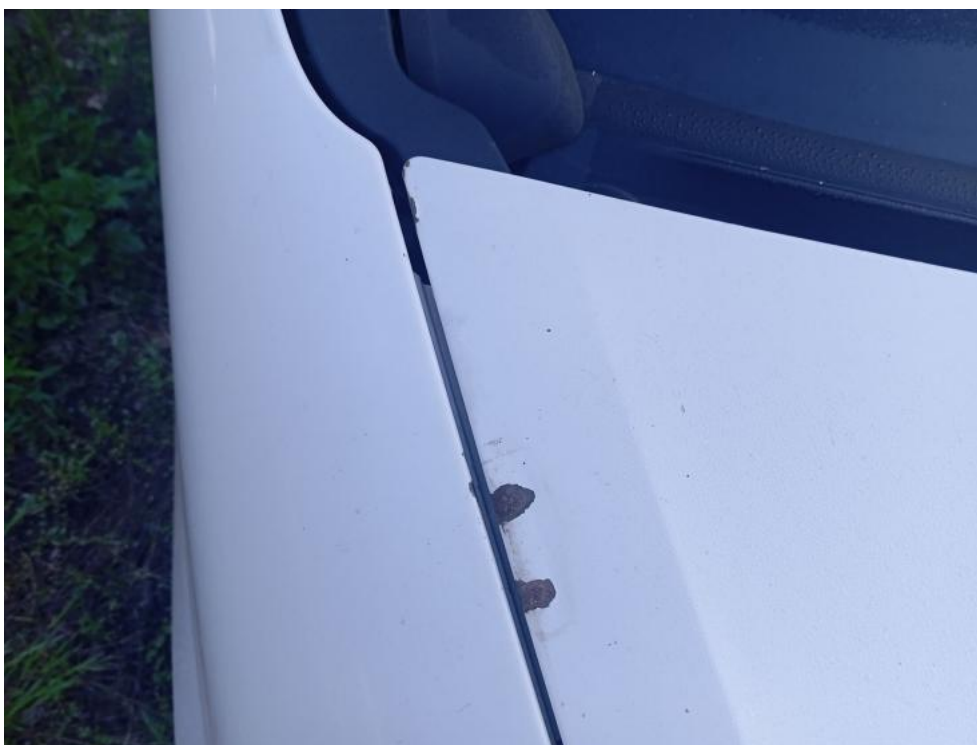
Fot. 72.
() - korozja 3

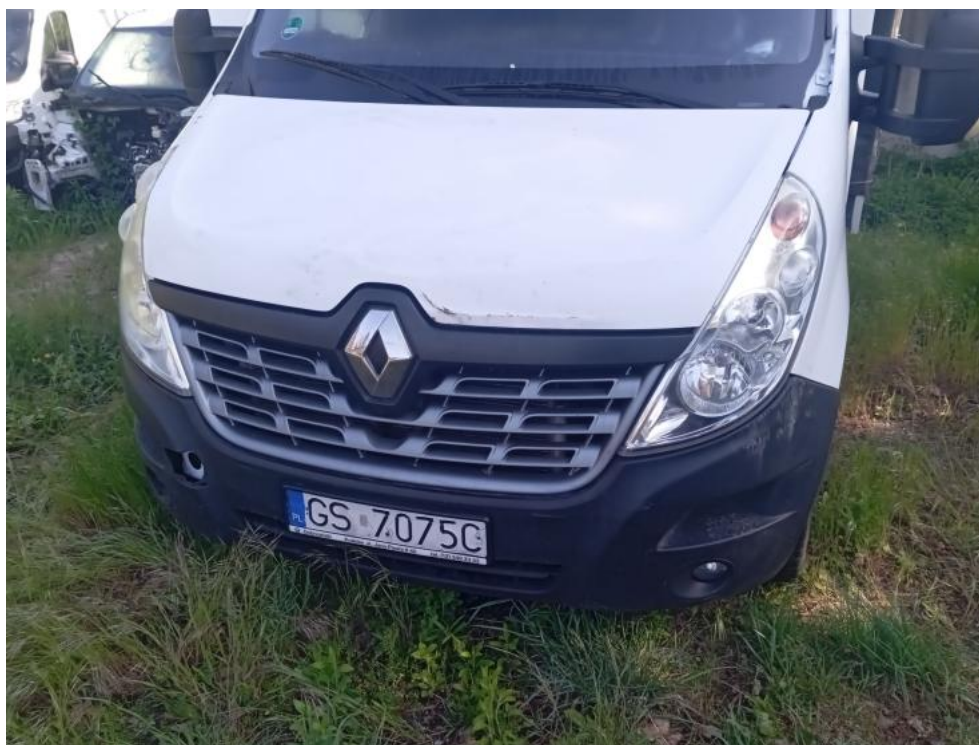
Fot. 75.
PRZ - pęknięcie 1

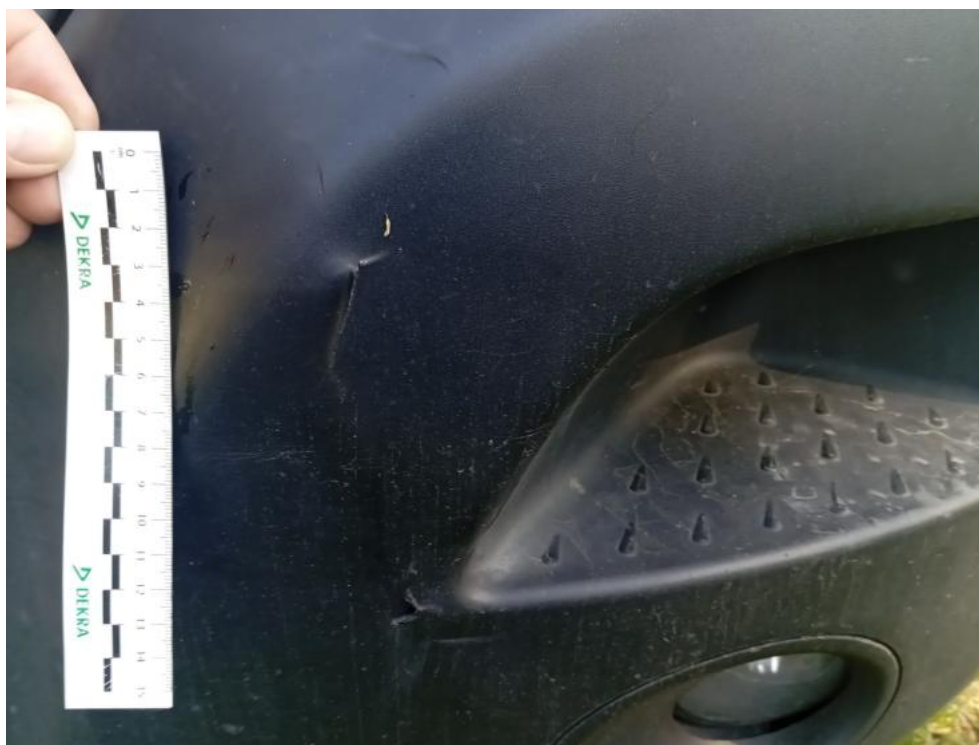
Fot. 76.
PRZ() - pęknięcie 3
