**Wycena numer: 06/DOA/02/26**

Zadanie: Określenie wartości rynkowej pojazdu

Marka: RENAULT

Model: Master FWD 2.3 dCi MR`19 E6d 3.5t

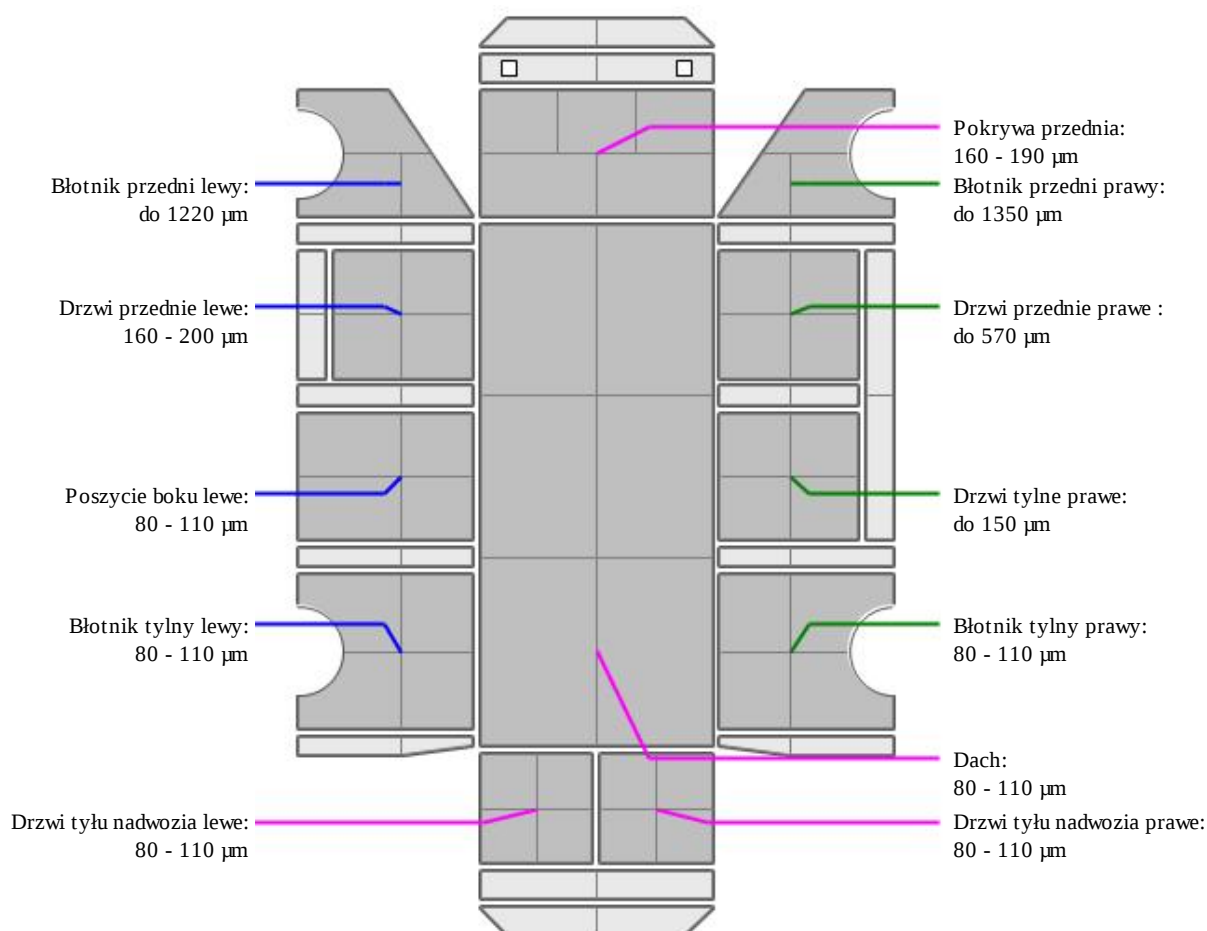
**OPIS POWŁOKI LAKIEROWEJ**

Stwierdzono ślady wcześniejszych napraw blacharsko-lakierniczych głównie w części przedniej karoserii. Niektóre z elementów lakierowanych karoserii – z widocznymi śladami po naprawach i lakierowaniu.
