# Wycena Techniczna

z ustaleniem wartości rynkowej ruchomości  
wykonana na zlecenie :

| Miejsce i data wyceny : <i>Stefanów 10 95-063 Rogów</i><br><i>/ na terenie parkingu przedsiębiorstwa /</i> <i>dnia 17.10.2024 r.</i> | | | | | | |
|---|---|---|---|---|---|---|
| <b>VOLVO</b> | <b>ELBO<br/>FL/O</b> | <b>EBR 27NW</b> | <b>YV2TBM0A<br/>37B479042</b> | <b>nie<br/>odczytano</b> | <b>2</b> | <b>7146 cm3<br/>177kW 240KM</b> |

***VOLVO ELBO FL/O***  
***Nr rejestr. EBR 27NW***  
***silnik z zapłonem samoczynnym rok prod. 2007***

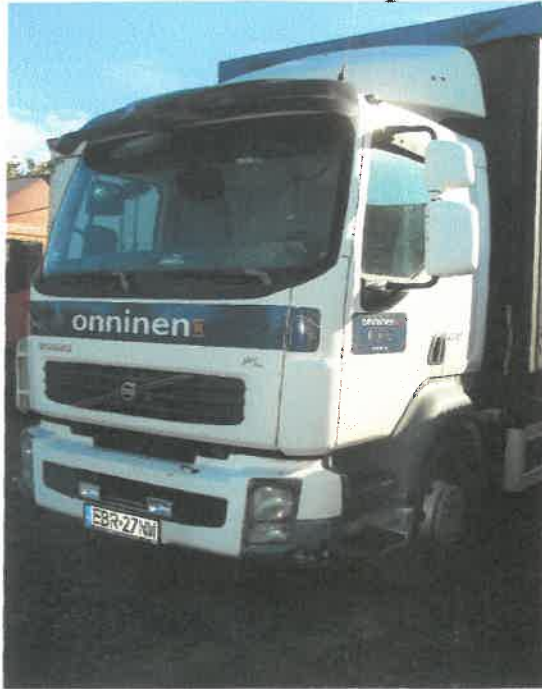
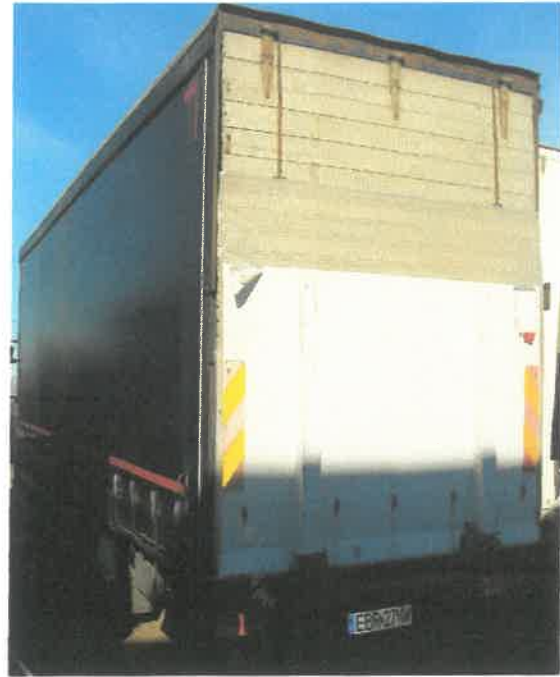
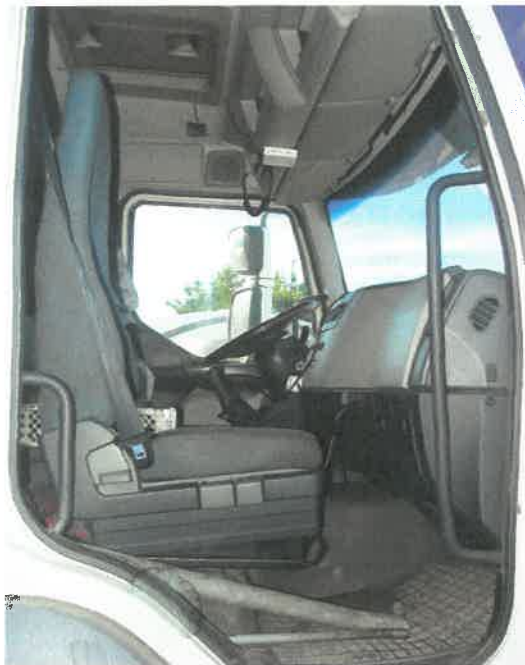
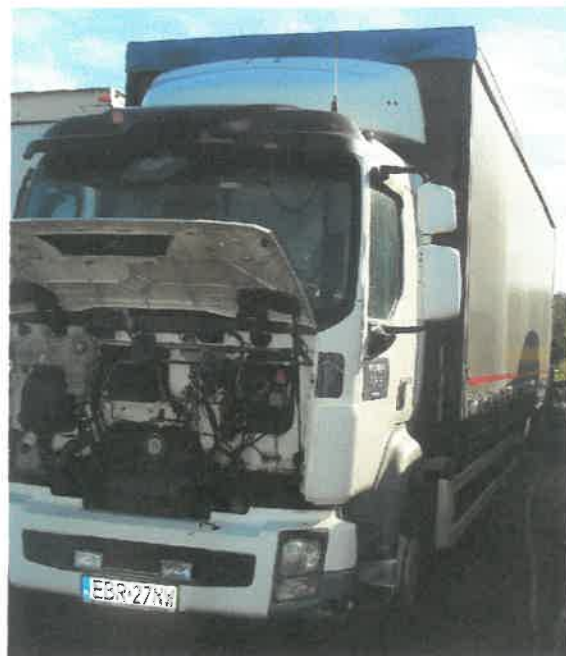
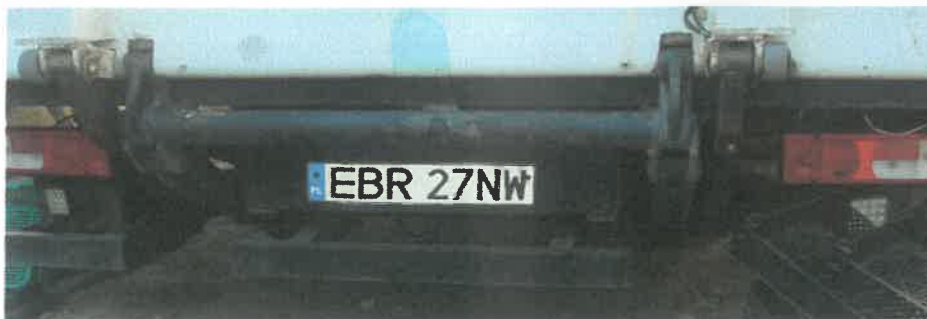
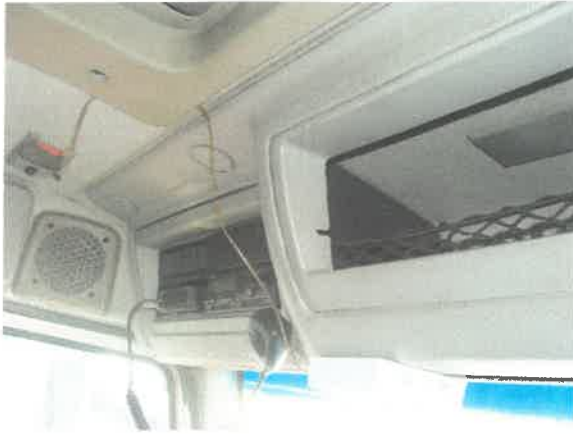
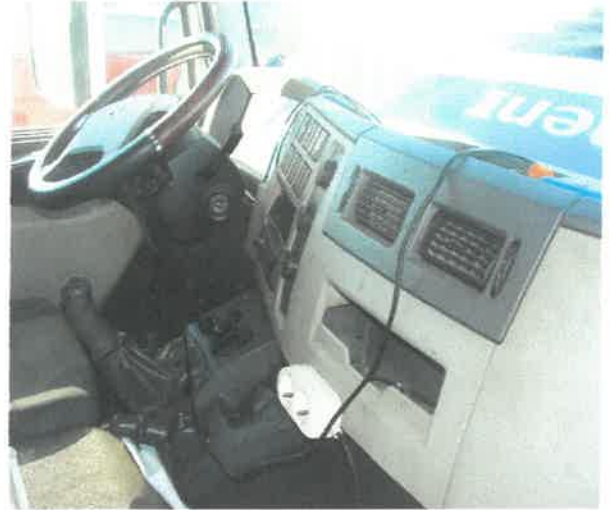
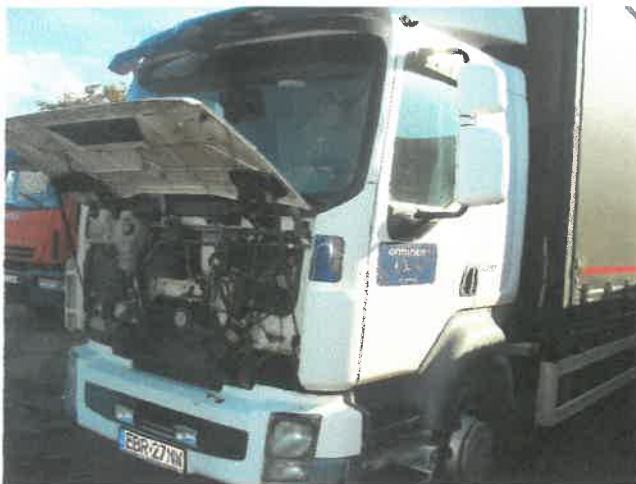
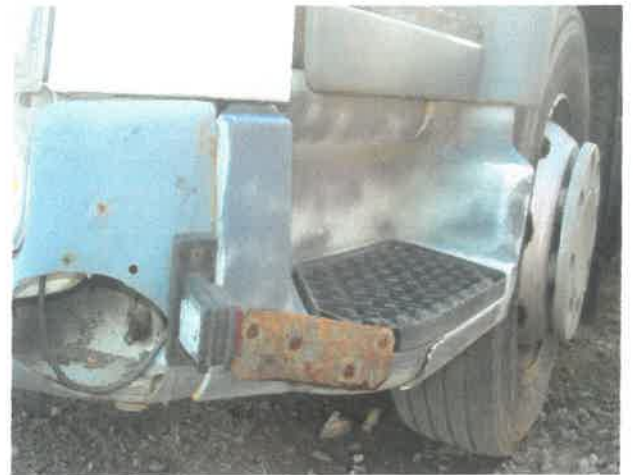
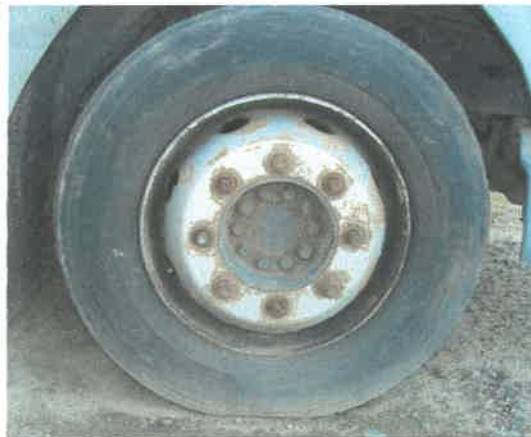
KABINA : - powłoka lakiernicza w kolorze białym,  
- stopnie kabiny posiadają uszkodzenia.

- poszycia zewnętrzne plastikowe ścian bocznych, popękane,
- powierzchnia zewnętrzna malarska z odpryskami emalii, zmatowiała szczególnie dolnych partiach nadwozia,
- widoczne pęknięcie zewnętrznej powierzchni ściany prawej w dolnej części
- okucia i obramowanie podłogi pokryte produktami korozji,

- poszycia wewnętrzne ścian bocznych nie posiadają uszkodzeń mechanicznych,
- powierzchnia zewnętrzna płyty podłogowej porysowana, pościerana,
- ściany boczne i przednia posiadają nieznaczne porysowania, oraz dość głębokie rysy wzdłużne,
- oponcza częściowo regenerowana- widoczne wstawiane łaty,

- powłoka lakiernicza kabiny w kolorze białym oryginalna, zmatowiała, odbarwiona z licznymi odpryskami emalii,
- dolne partie blach w drzwiach z widocznymi ubytkami materiału,
- podszybie przednie z licznymi ogniskami korozji i odpryskami emalii,
- progi i stopnie kabiny korodują, z licznymi ogniskami korozji,
- nadkola przednie korodują, widoczne spęcherzenia powłoki malarskiej,
- wnętrze kabiny kierowcy w stanie podniszczonym, kompletne,
- zderzak przedni pozagniatany - głęboko porysowany,

- amortyzatory przednie o osłabionym działaniu, wycieki płynu amortyzacyjnego, resory tylne o osłabionym działaniu, zewnętrznie pokryte produktami korozji,

- z zapłonem samoczynnym.
- silnik badano w stanie unieruchomionym /, jest kompletny z osprzętem, zewnętrznie zaoliwiony, widoczne ślady wycieków oleju spod uszczelnień miski olejowej, wału korbowodowego oraz uszczelki pokrywy głowicy,
- przewody gumowe układu chłodzenia skruszałe, zewnętrznie popękane,
- elementy układu wydechowego skorodowane, osprzęt silnika zaśniedziany,
