OCENA TECHNICZNA nr: 40585/25

z dnia: 2025/06/04

Wła ciciel: GEOFIZYKA TORU Spółka Akcyjna
Adres: ul. Bolesława Chrobrego 50, 87-100 Toru
Zadanie: Okre lenie warto ci rynkowej pojazdu

Marka: TOYOTA Rok produkcji: 2011
Model: Hilux TDi MR`07 E4 2.7t
Wersja: DLX 4WD Nr rejestracyjny: CT 4603G
Rodzaj pojazdu: Samochód ci arowy do 3.5t VIN: AHTFR22G606040783

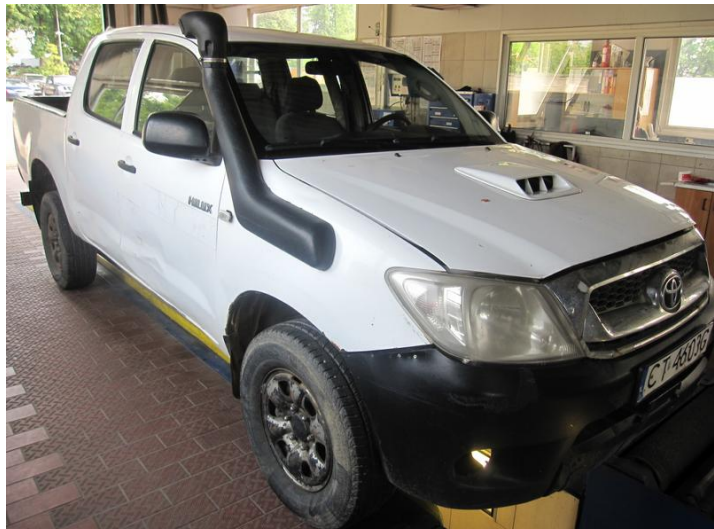
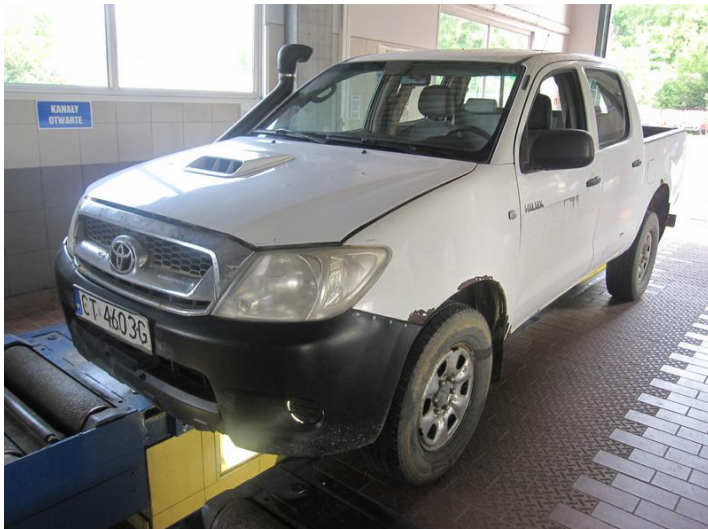
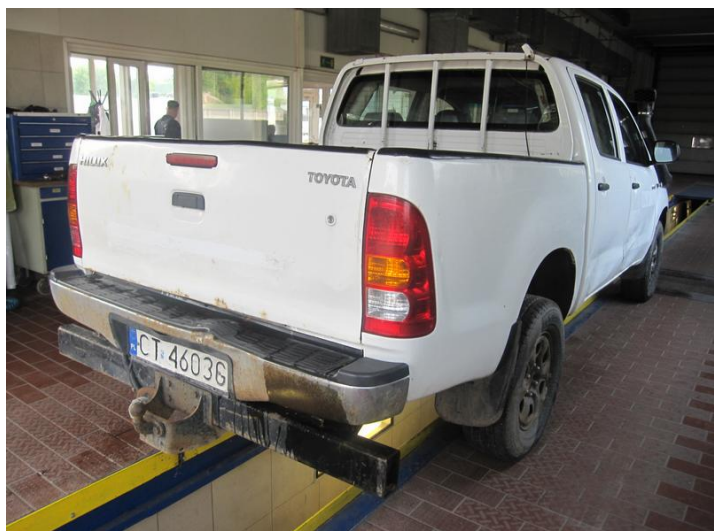
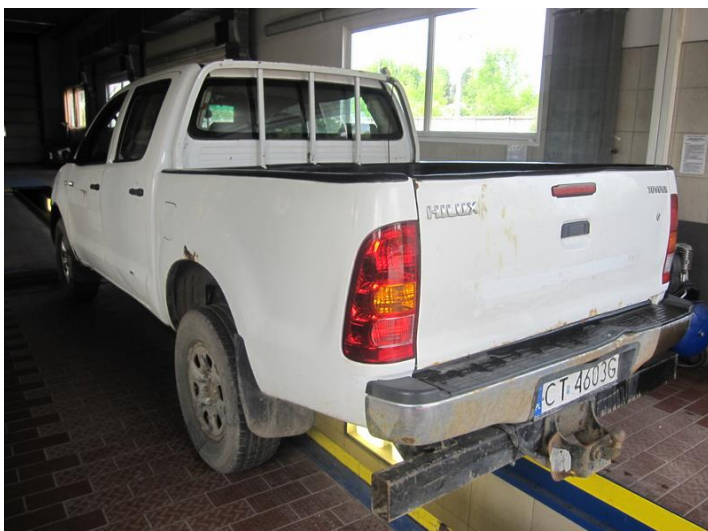
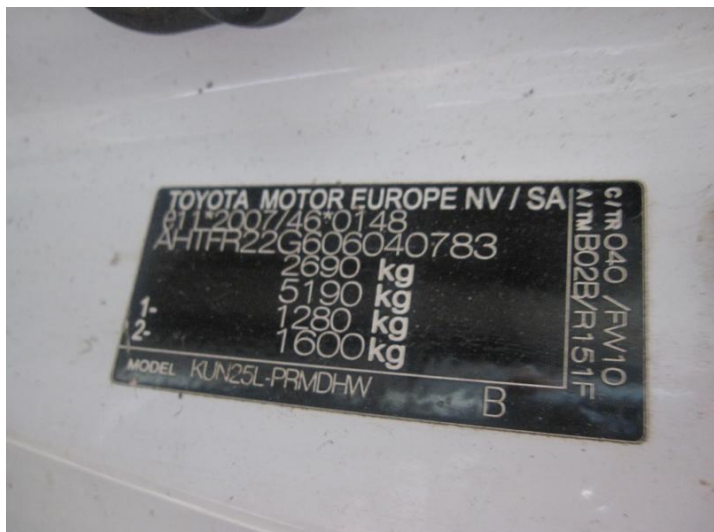
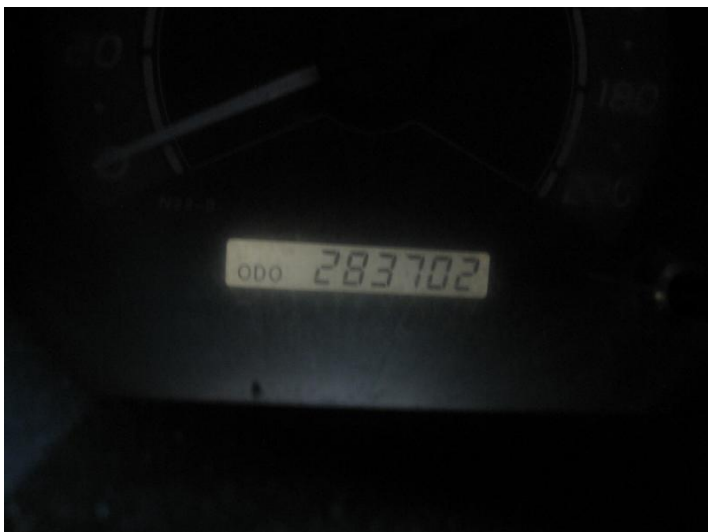
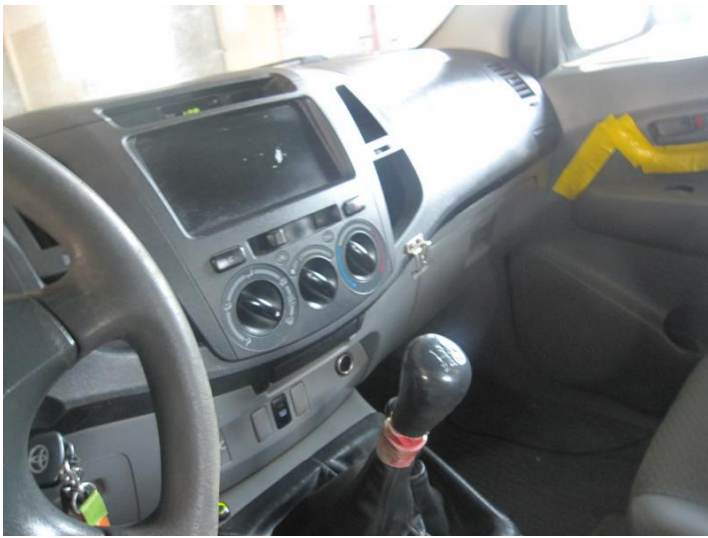
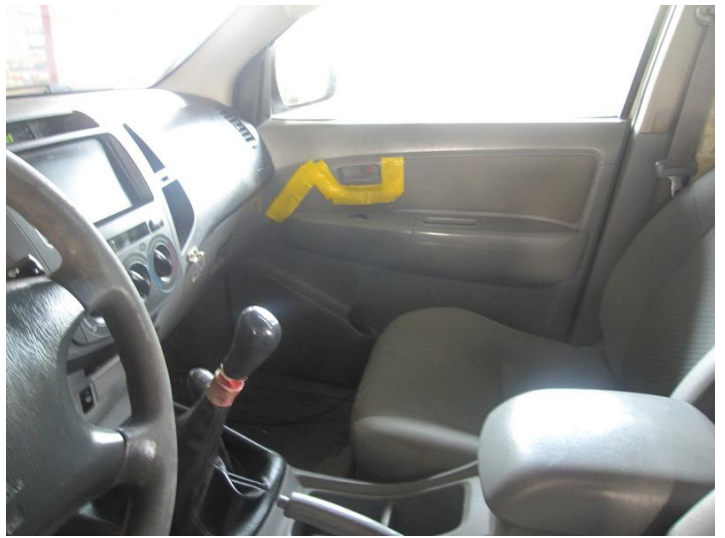
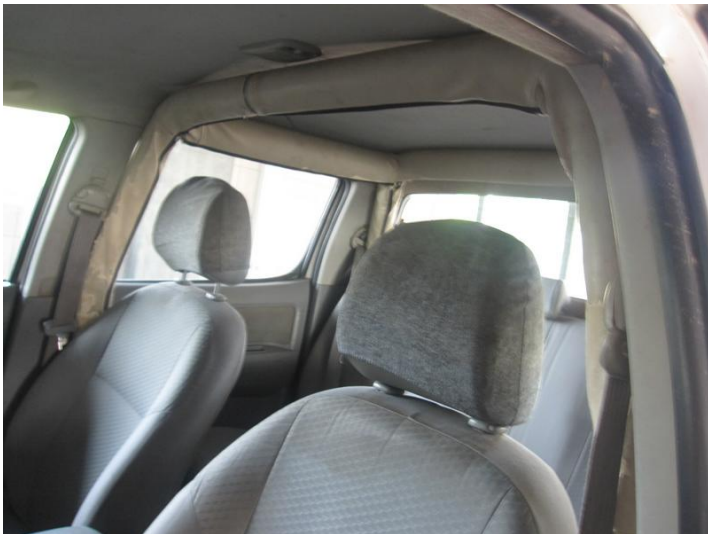
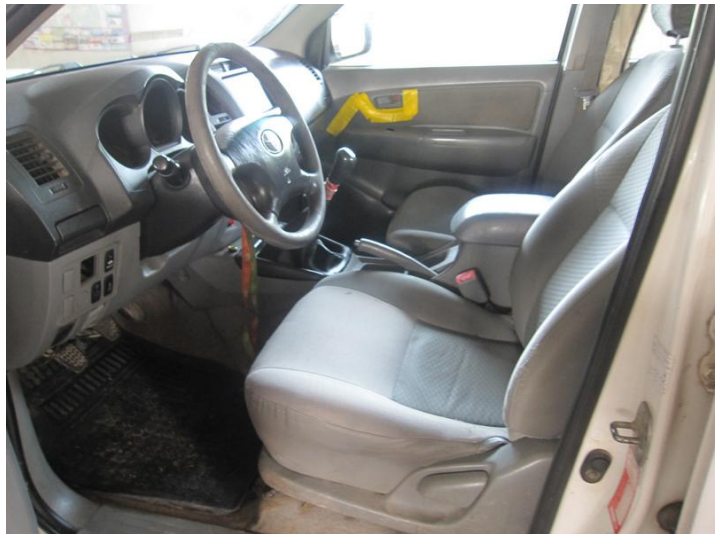
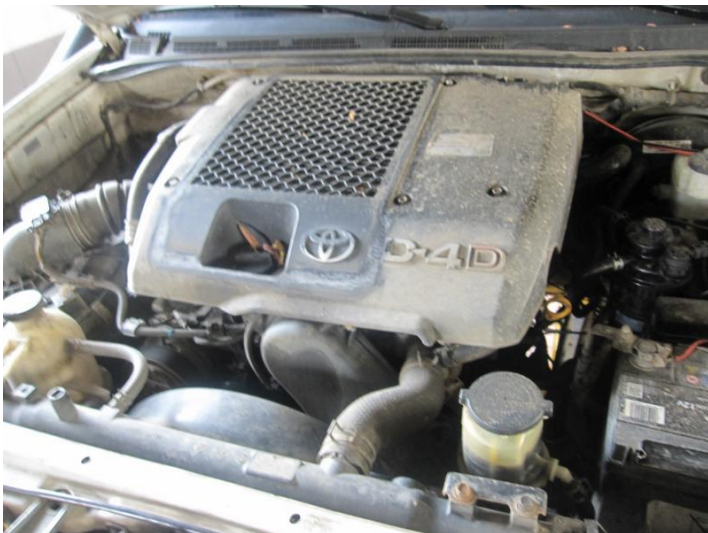
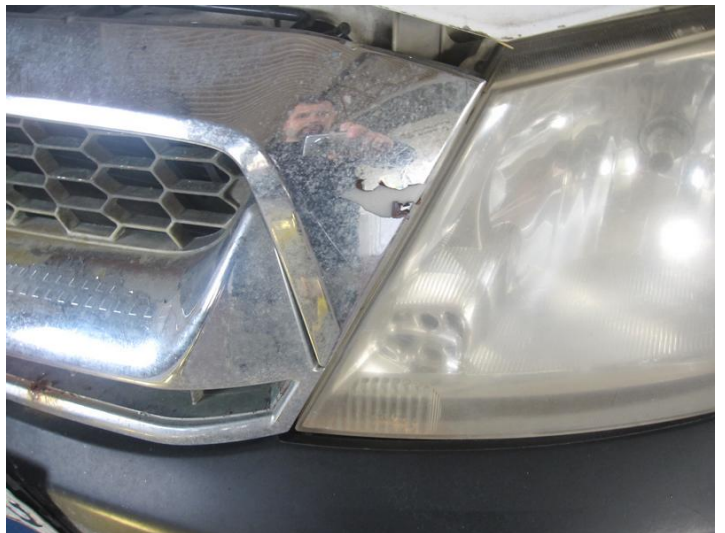
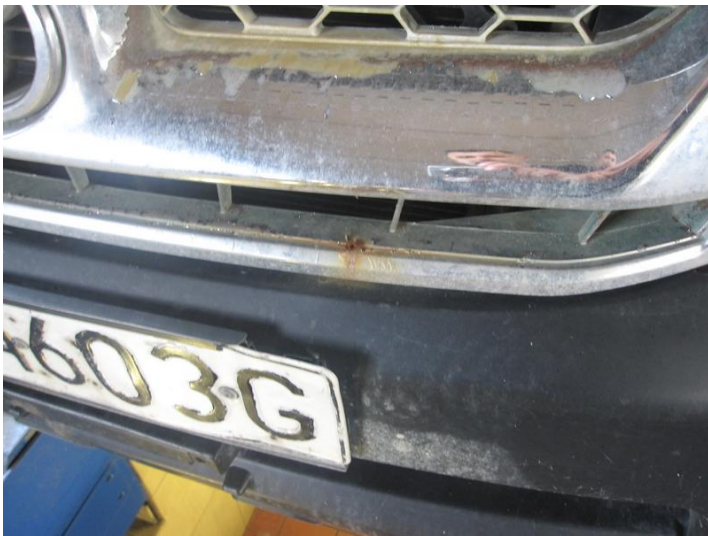
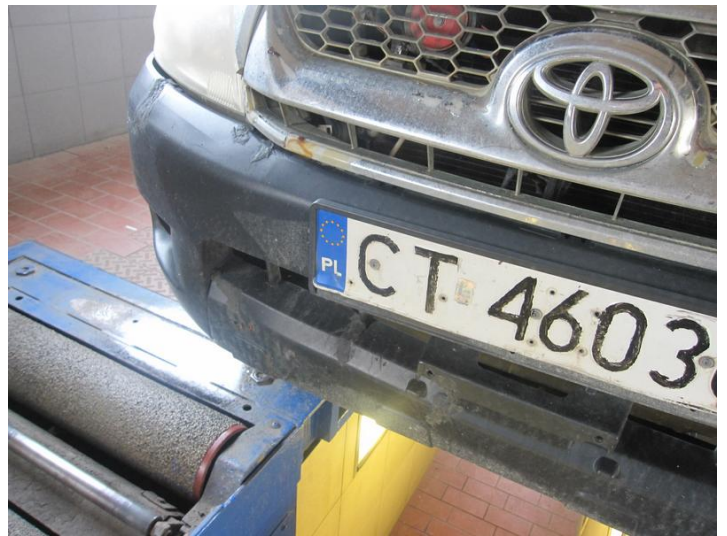
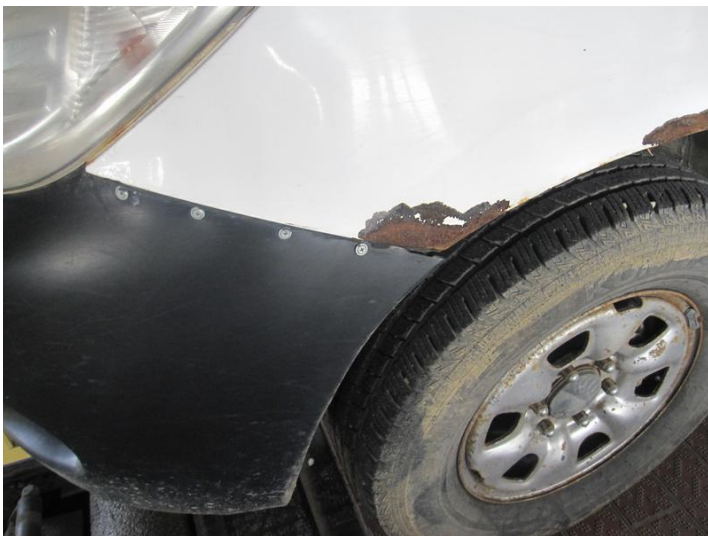
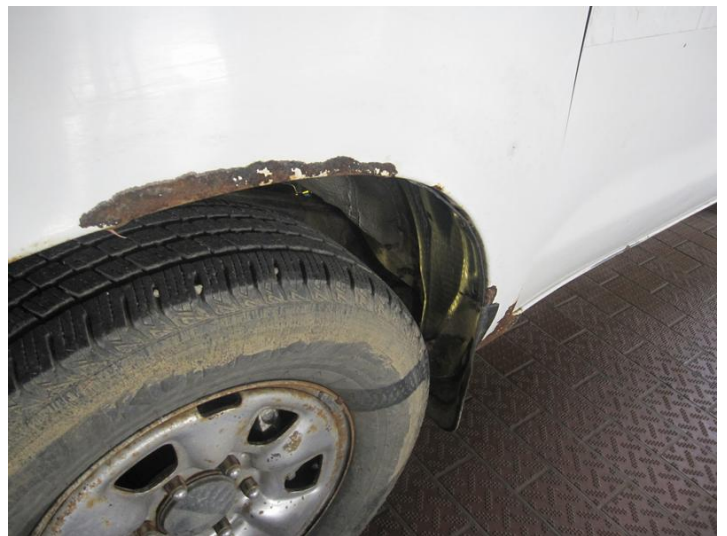
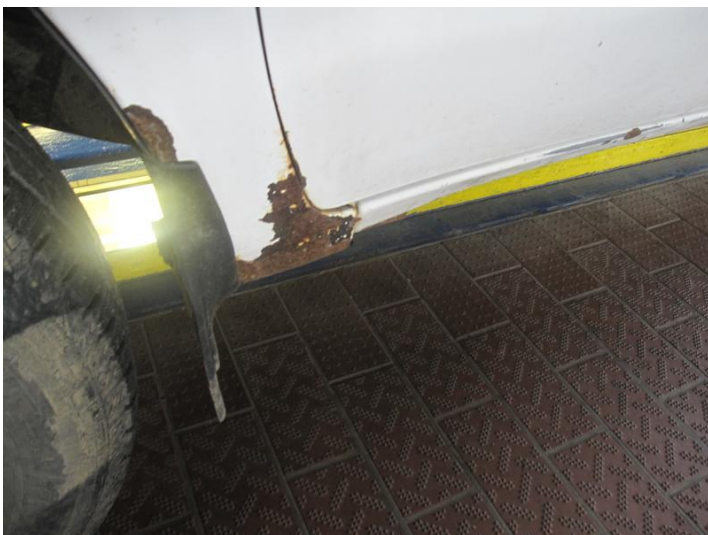
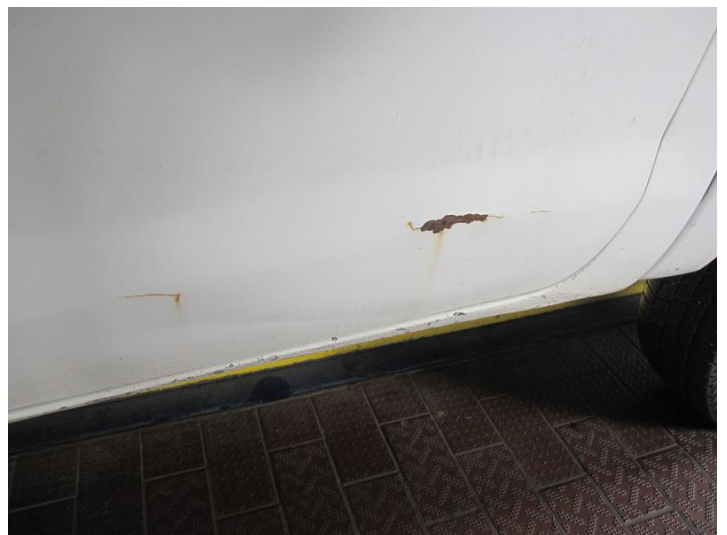
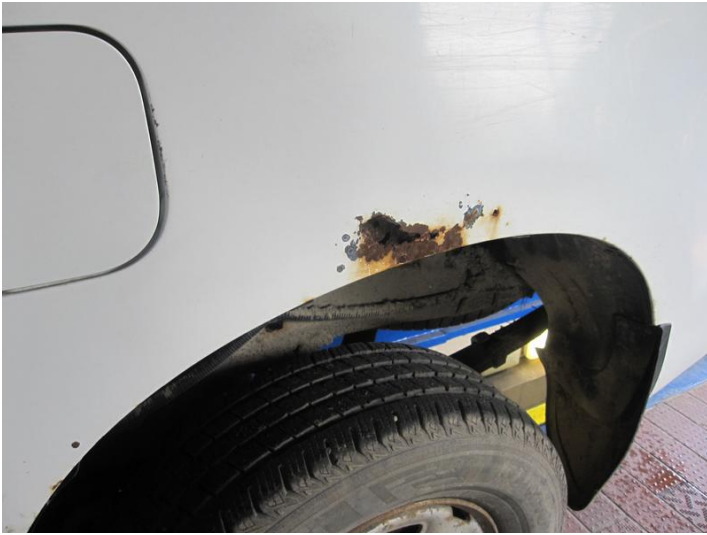
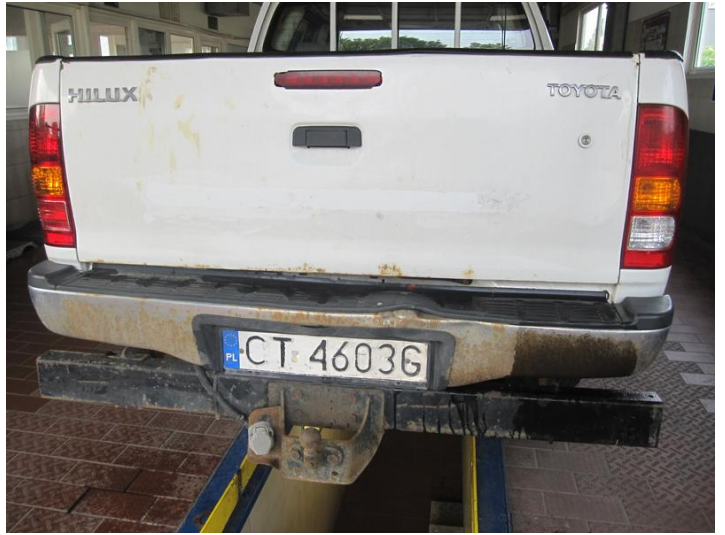
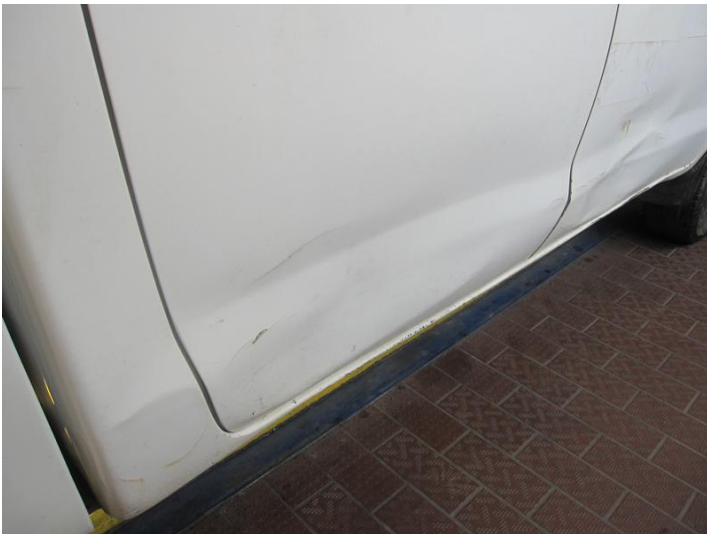
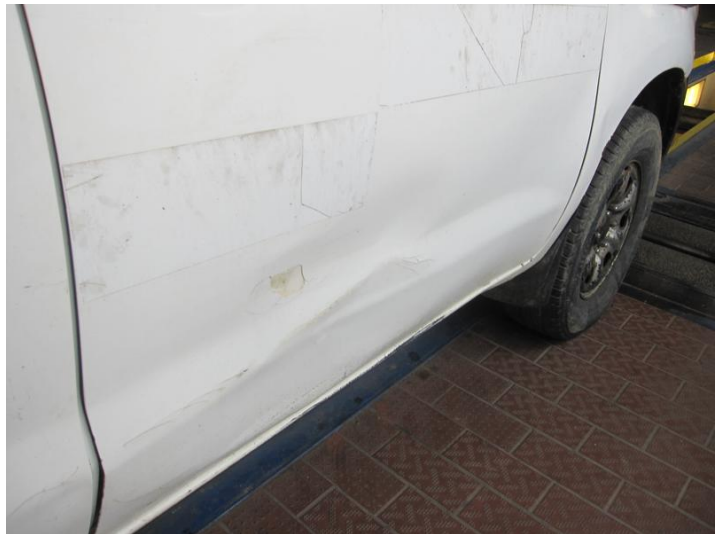
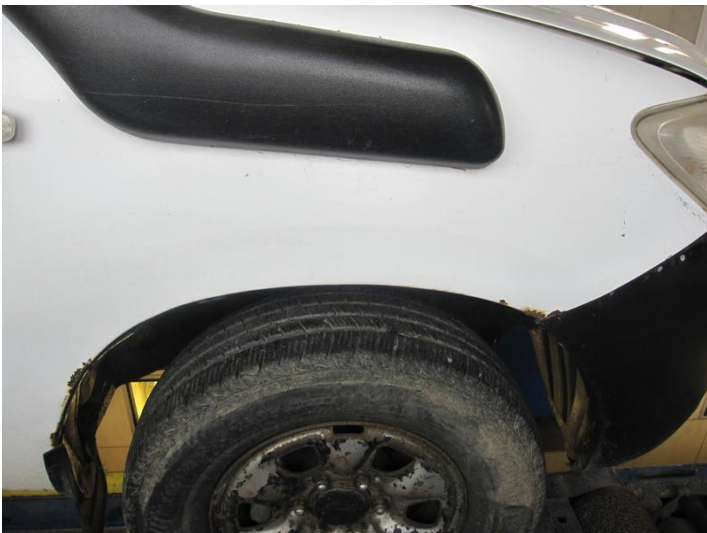
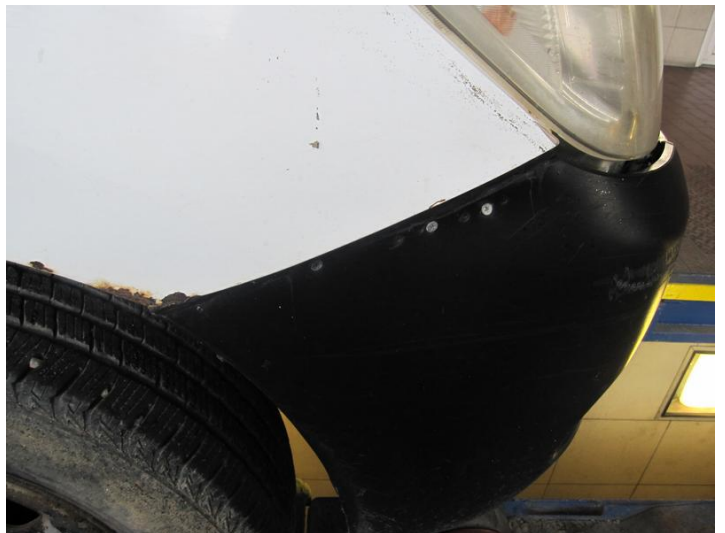
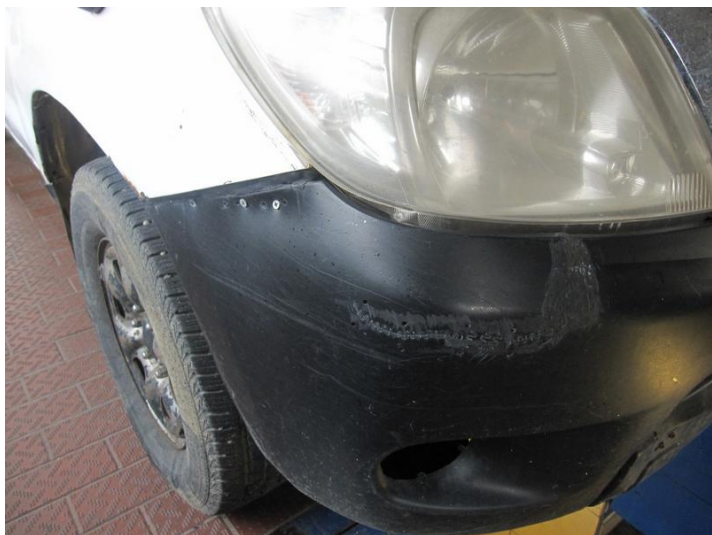
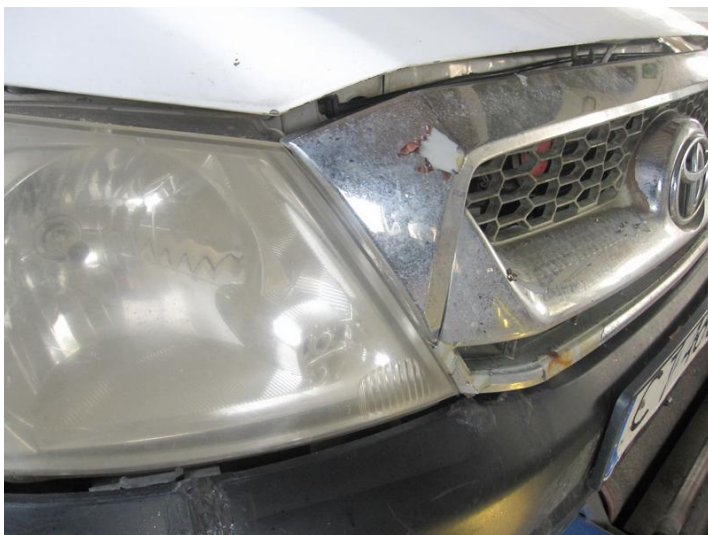
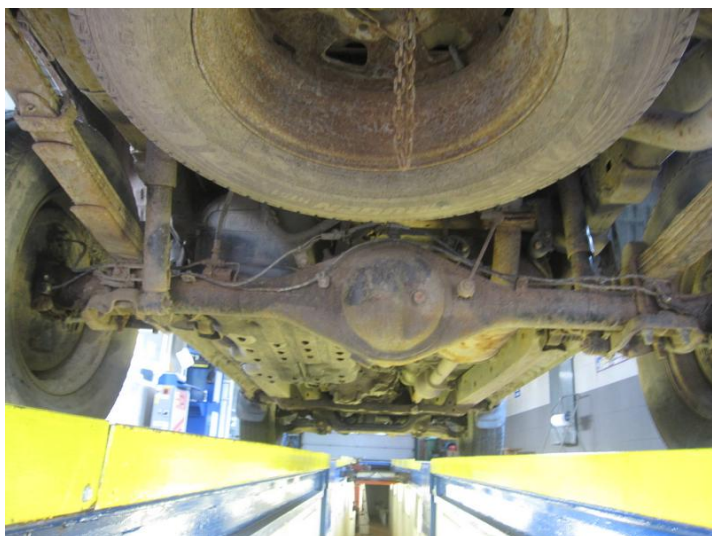
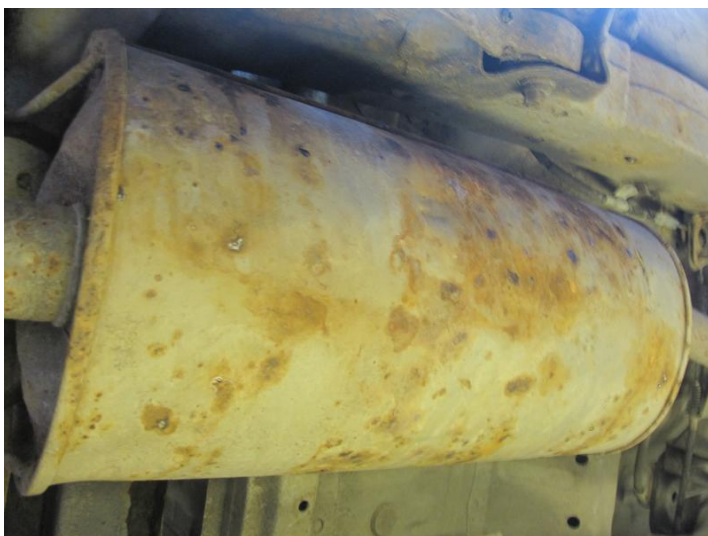
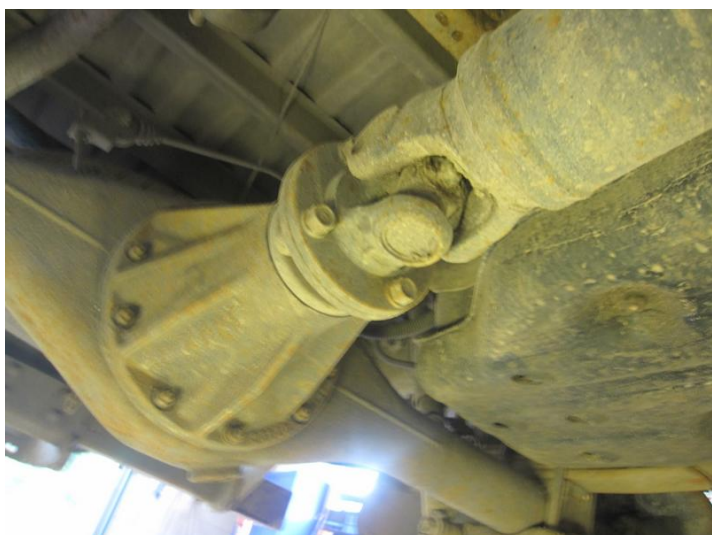
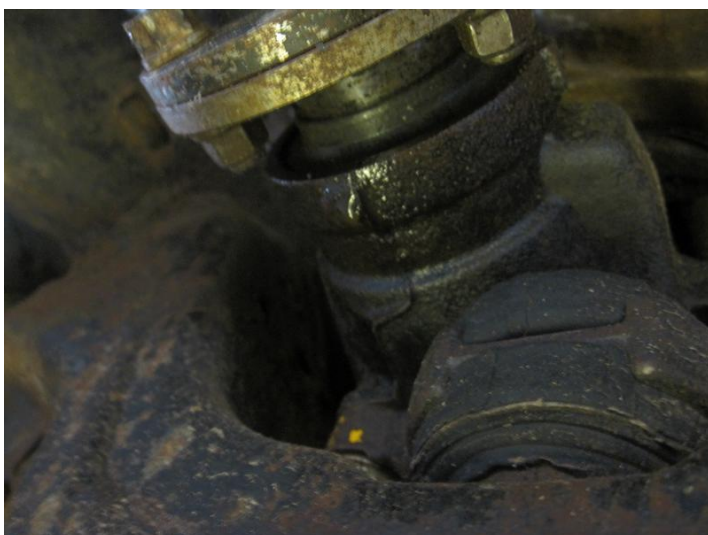
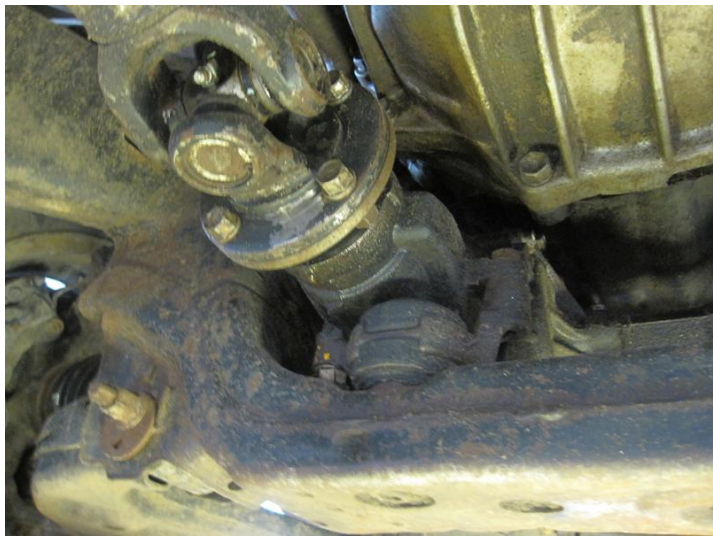
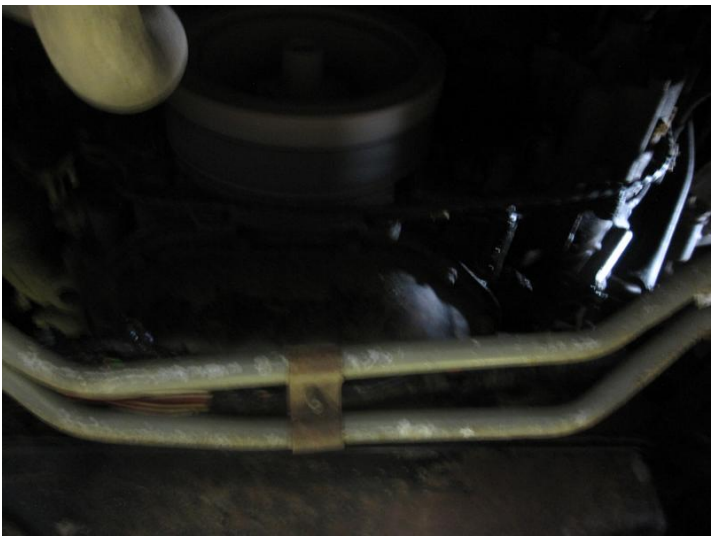
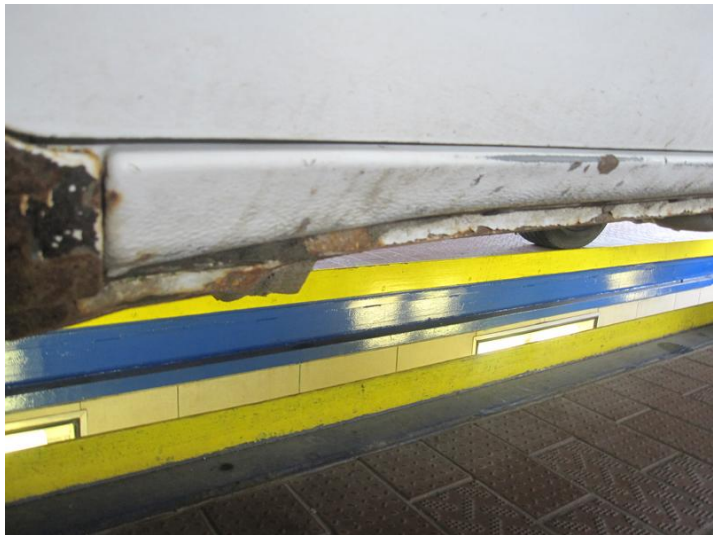
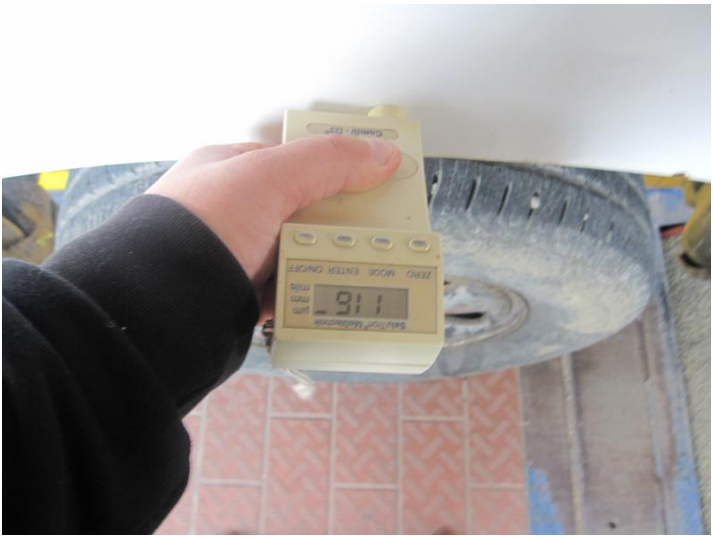
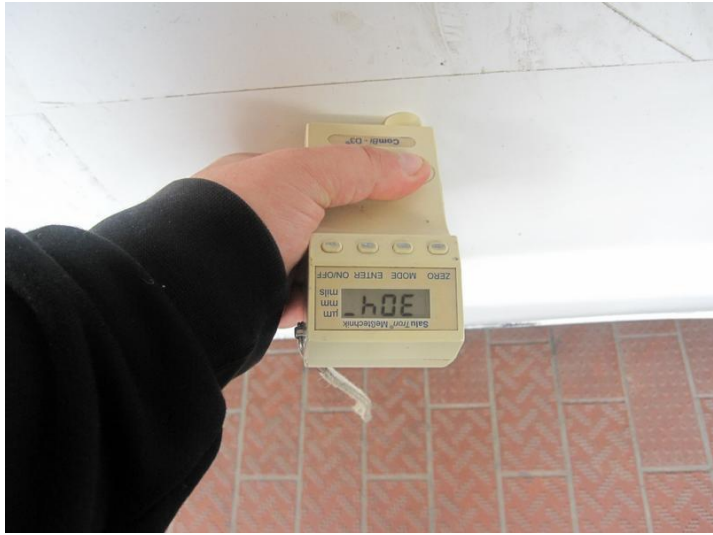
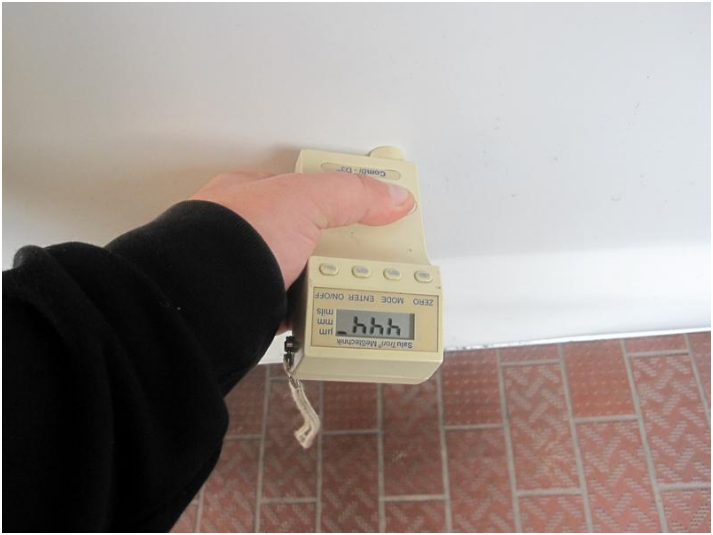
1. Nadwozie pojazdu - liczne zarysowania i ubytki powłoki lakierowej, zagi cia, ubytki powłoki lakierowej
2. Wn trze pojazdu - zabrudzone
3. Tapicerki drzwi przednich - uszkodzone
4. Przedni zderzak - zamontowany prowizorycznie, po naprawie
5. Krata wlotu powietrza - zamontowana prowizorycznie, uszkodzona
6. Przedni lewy błotnik - skorodowany
7. Przednie prawe drzwi - zdeformowane
8. Tylne prawe drzwi - zdeformowane
9. Lewa burta skrzyni ładunkowej - skorodowana na wskro
10. Przedni prawy błotnik - skorodowany
11. Lewy próg - zdeformowany
12. Reflektory - zmatowione

13. Przedni most - nieszczelny, widoczny wyciek
14. Silnik - gło na praca nap du osprz tu
15. Po uruchomieniu pojazdu słyszalny uci liwy pisk
16. Uci liwy zapach we wn trzu pojazdu

W dostatecznym stanie technicznym. Liczne zarysowania powłoki lakierowej, liczne zagi cia. Ogniska korozji.

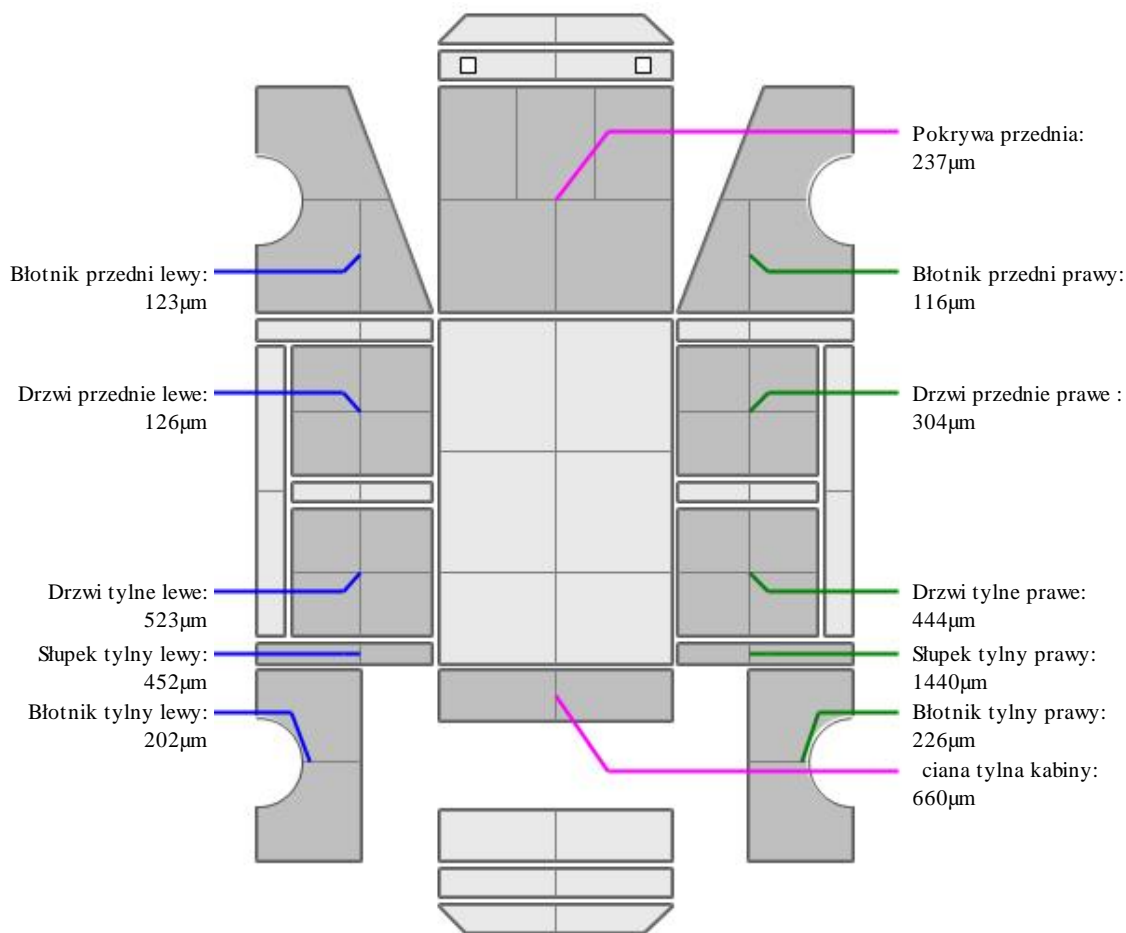
OPIS POWŁOKI LAKIEROWEJ

Pomiar powłoki lakierowej dokonano skalibrowanym urządzeniem pomiarowym SaluTron ComBi-D3 nr.3078 wyprodukowanym przez SaluTron Messtechnik GmbH.
