**OCENA TECHNICZNA nr: 40592/25**

z dnia: 2025/06/04

Wła ciciel: GEOFIZYKA TORU Spółka Akcyjna  
Adres: ul. Bolesława Chrobrego 50, 87-100 Toru  
Zadanie: Okre lenie warto ci rynkowej pojazdu

Marka: TOYOTA Rok produkcji: 2012  
Model: Hilux TDI-CR MR`12 E5 2.7t  
Wersja: DLX 4WD Nr rejestracyjny: CT 5785J  
Rodzaj pojazdu: Samochód ci arowy do 3.5t VIN: AHTFR22G606054182

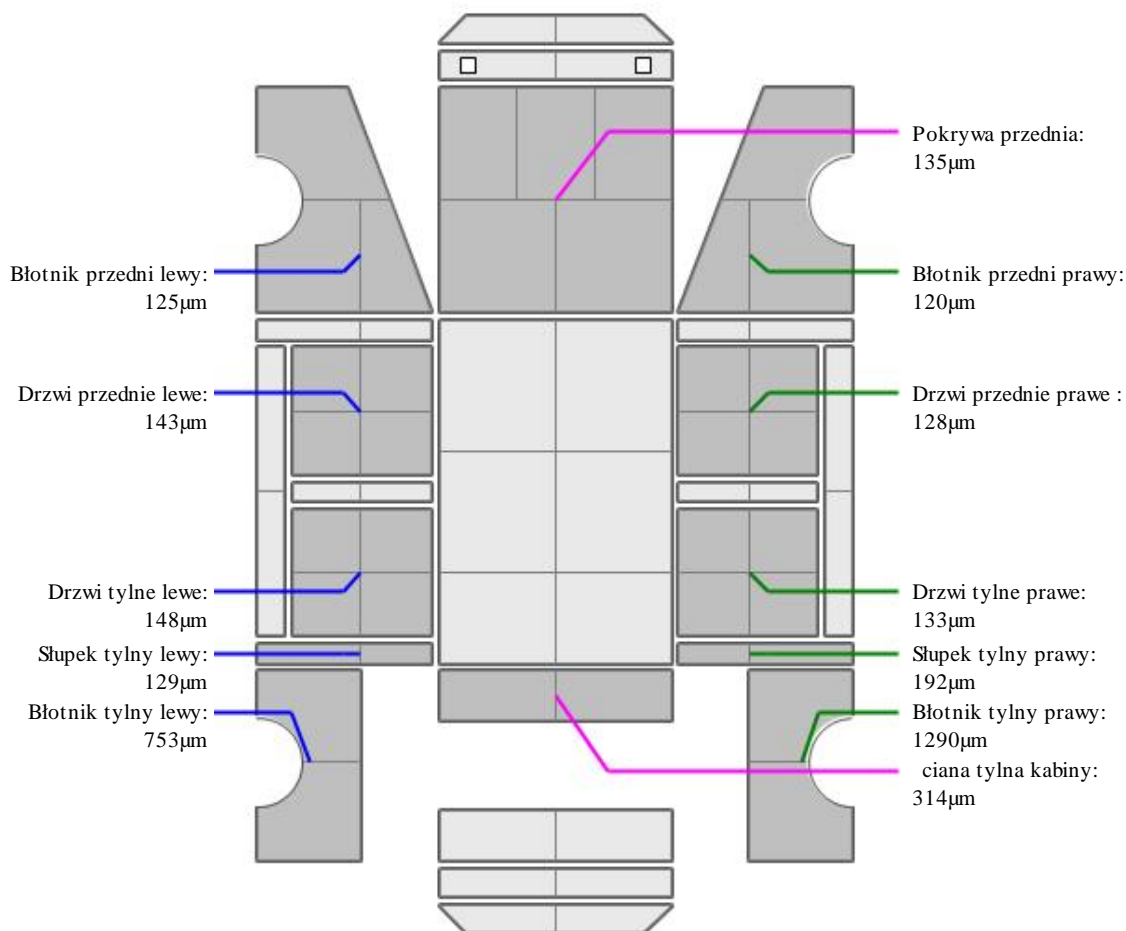
## OPIS POWŁOKI LAKIEROWEJ

Pomiar powłoki lakierowej dokonano skalibrowanym urządzeniem pomiarowym SaluTron ComBi-D3 nr.3078 wyprodukowanym przez SaluTron Messtechnik GmbH.
