OCENA TECHNICZNA nr: 40596/25

Zadanie: Określenie wartości rynkowej pojazdu

Marka: TOYOTA

Model: Hilux TDI-CR MR`12 E5 2.7t

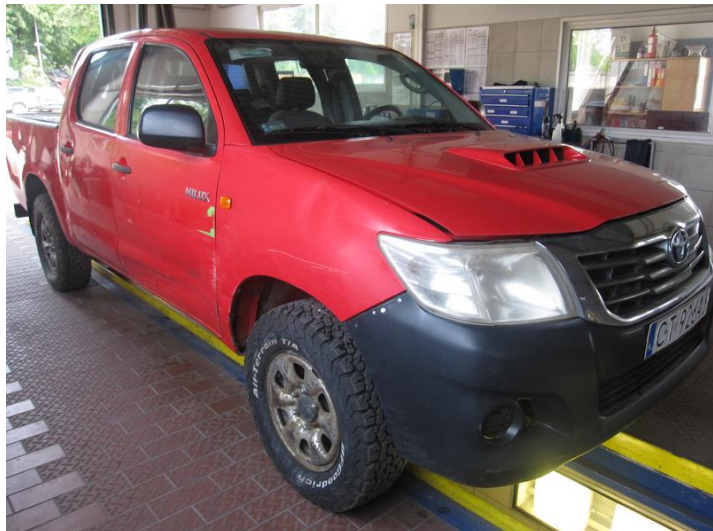
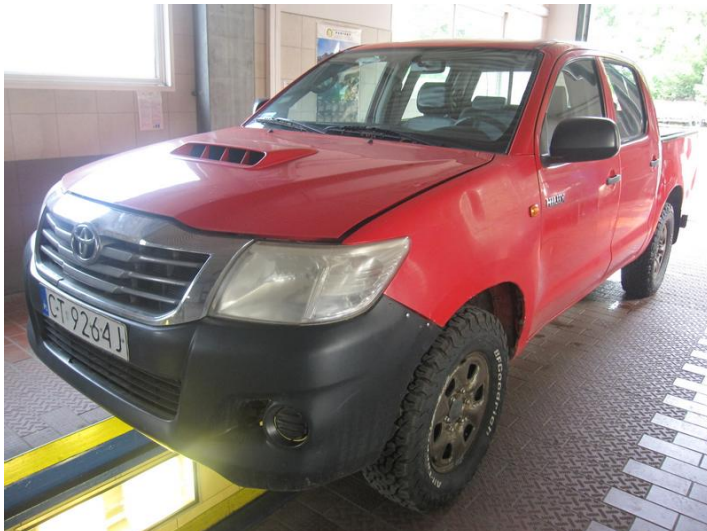
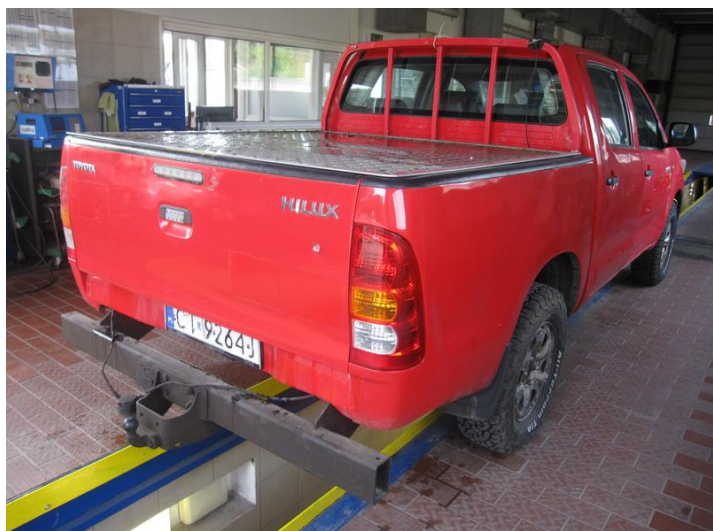
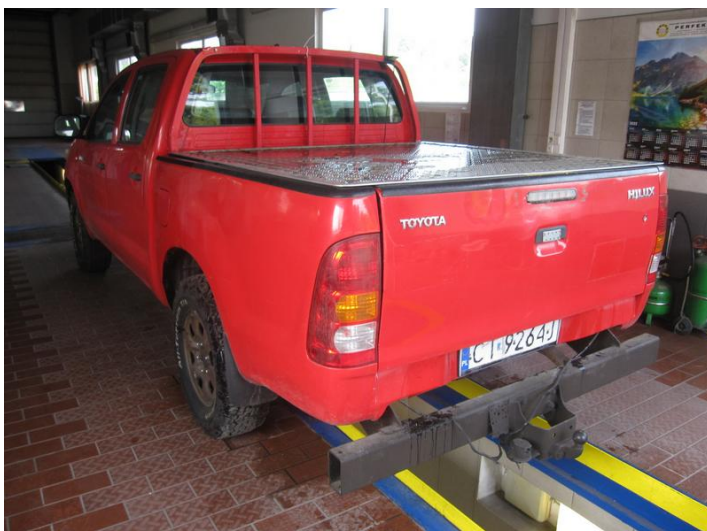
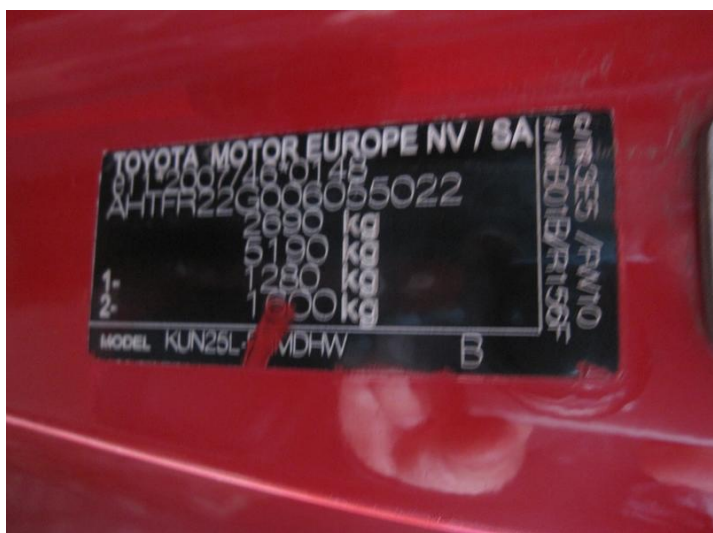
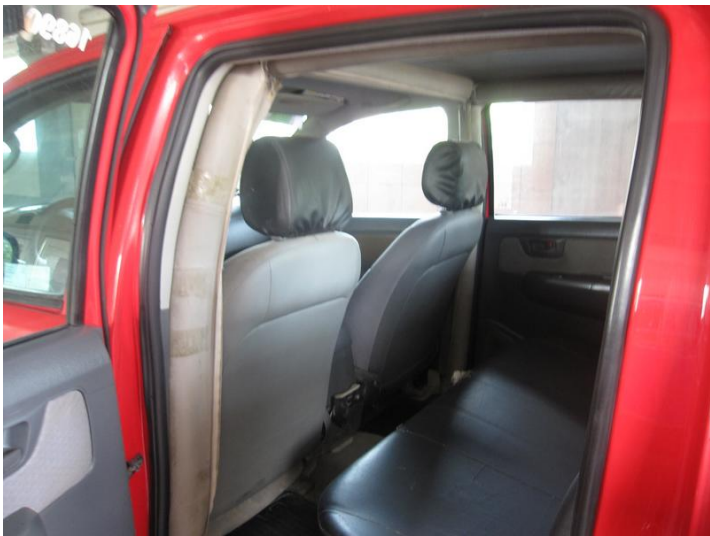
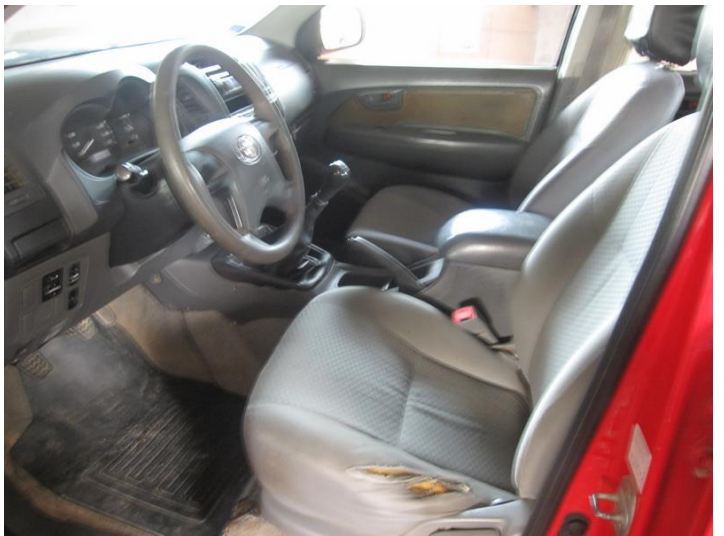
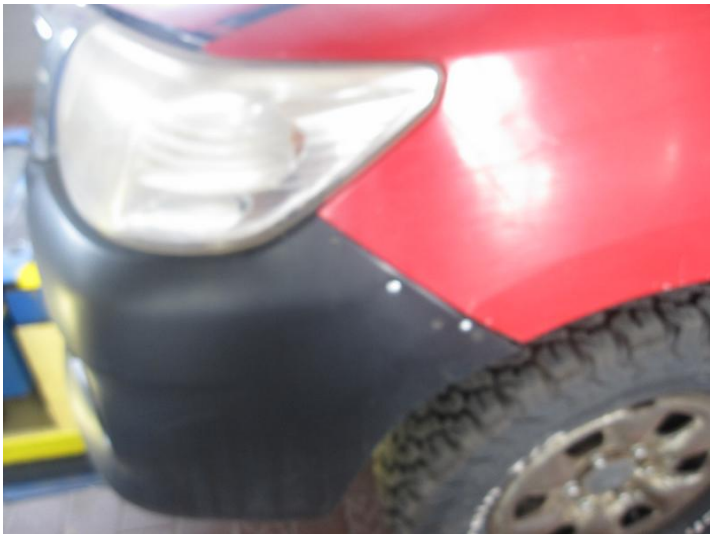
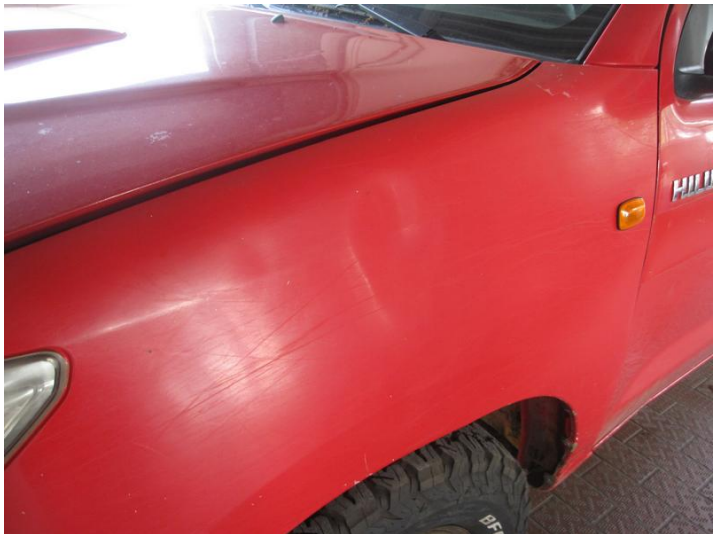
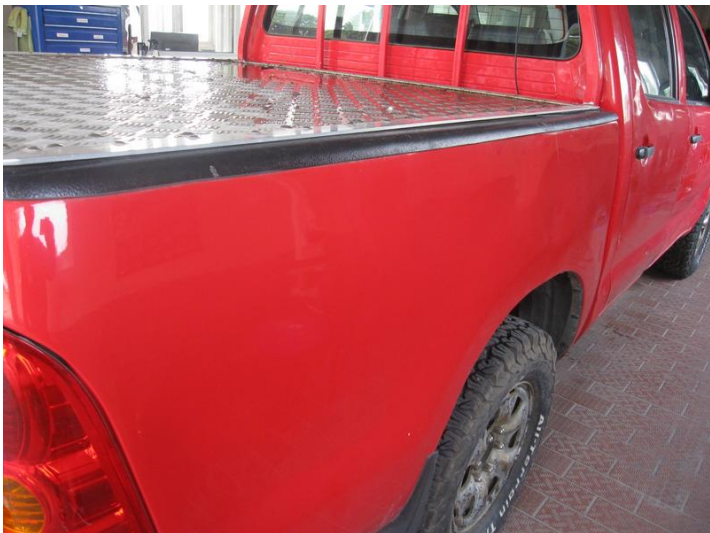
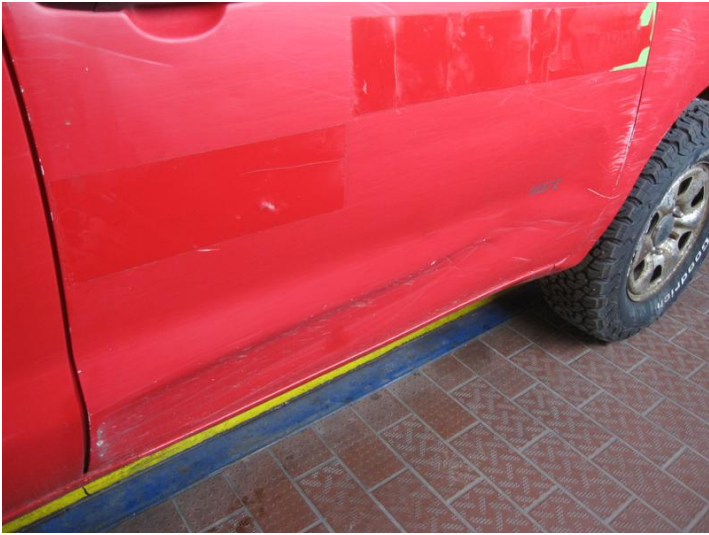
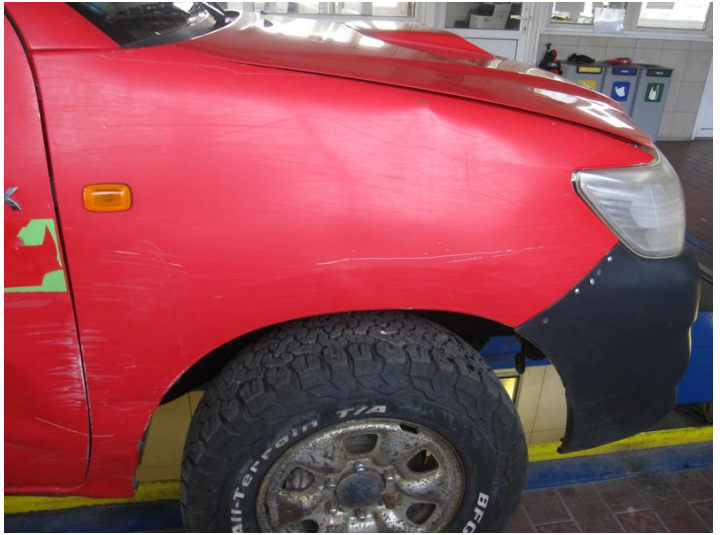
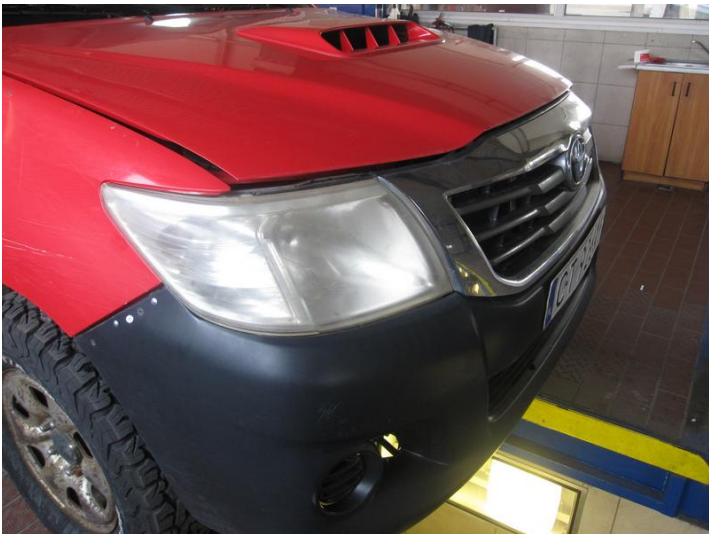
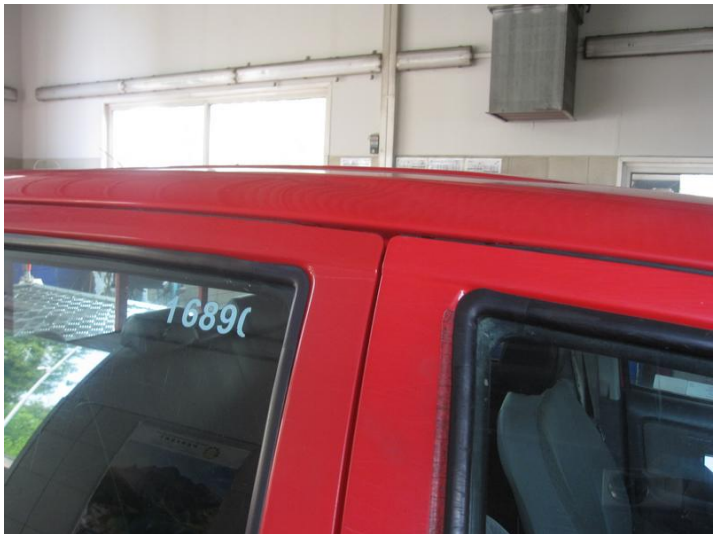
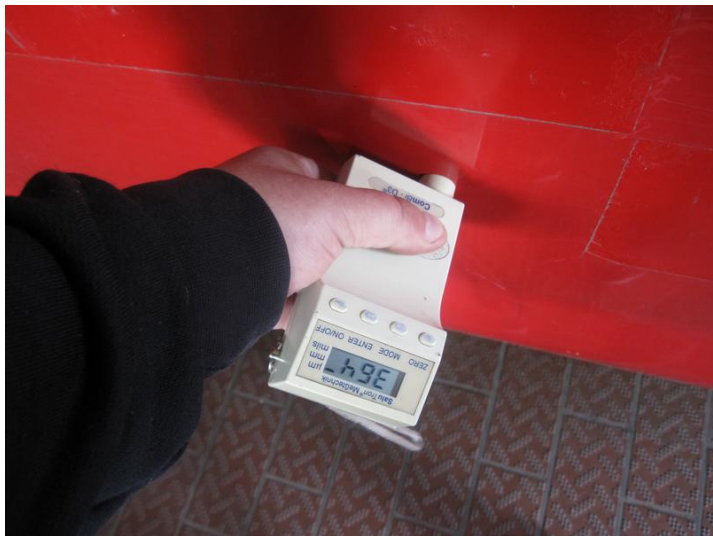
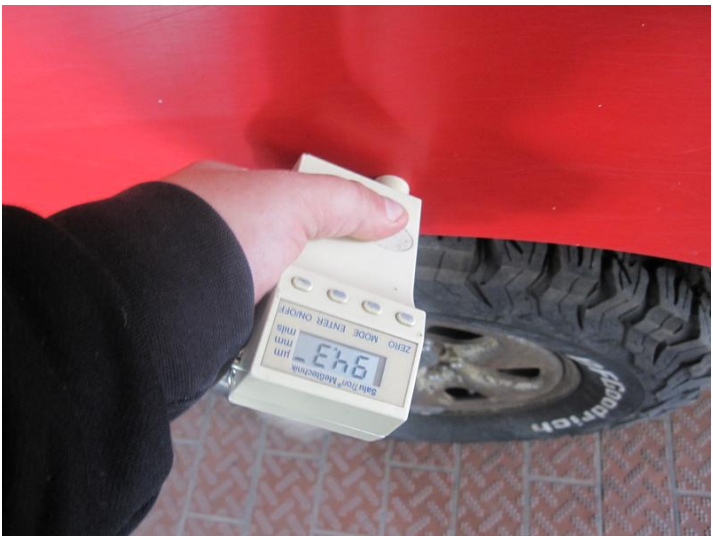
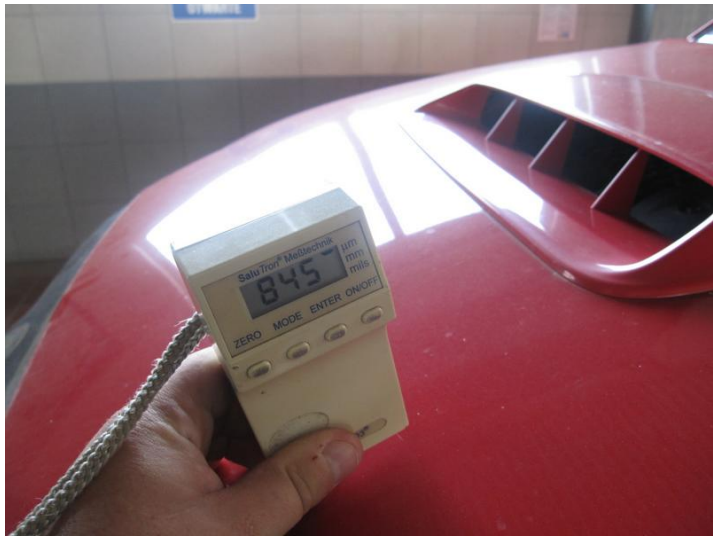
Pojazd zbadałem w Toruniu ul. Chrobrego 50 - baza Geofizyka Toru. Stwierdziłem następujące uszkodzenia:

1. Nadwozie pojazdu - liczne zarysowania i ubytki powłoki lakierowej, zagięcia, ubytki powłoki lakierowej
2. Wnętrze pojazdu - zabrudzone
3. Przedni zderzak - zamontowany prowizorycznie, popękany, po naprawie
4. Skrzynia biegów ze skrzyni rozdzielczej - uszkodzona, brak możliwości jazdy, zablokowana

W dostatecznym stanie technicznym. Liczne zarysowania powłoki lakierowej, liczne zagięcia. Ogniska korozji.

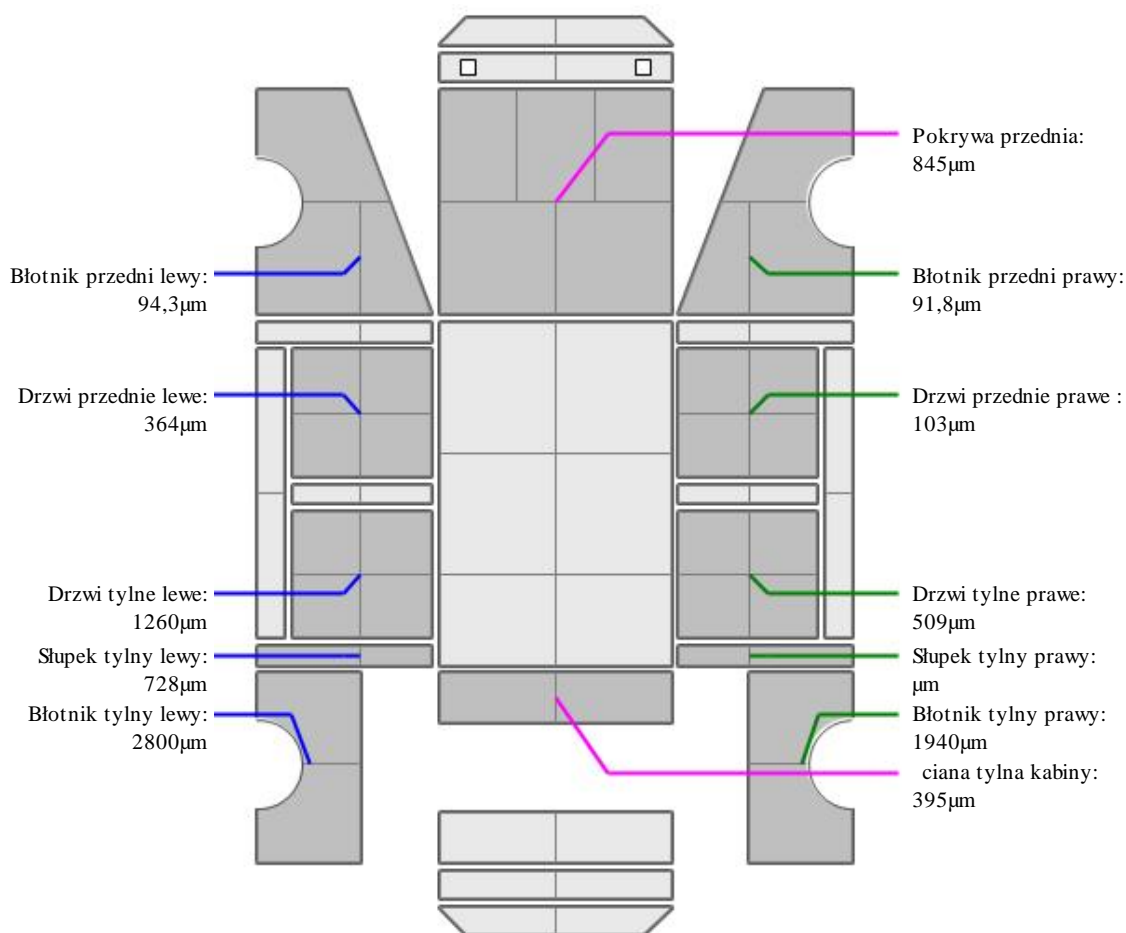
OPIS POWŁOKI LAKIEROWEJ

Pomiar powłoki lakierowej dokonano skalibrowanym urządzeniem pomiarowym SaluTron ComBi-D3 nr.3078 wyprodukowanym przez SaluTron Messtechnik GmbH.
