## Ekspertyza techniczna

Wycena wartości pojazdu  
PFP(W)-WPO(Z), WP

samochody osobowe  
PEUGEOT  
3008 20-, 3008 1.2 PureTech Allure Pack S&S EAT8

PO4TJ52  
VF3MRHNSUMS033326

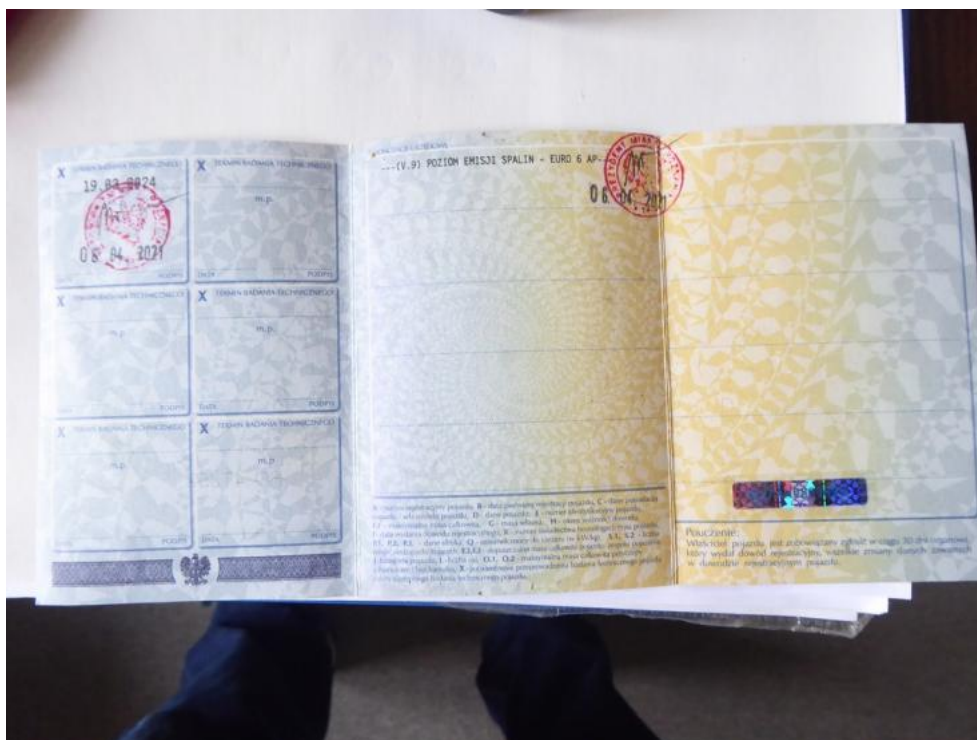
**Fot. 19.**  
DOWÓD REJESTRACYJNY
