## Poglądowy Raport Stanu Technicznego

Zadanie: Ocena stanu technicznego i określenie wartości rynkowej pojazdu

| DANE IDENTYFIKACYJNE POJAZDU | | Dane: [O] VIII-2025 |
|---|---|---|
| Marka: | PEUGEOT | Nr rejestracyjny: PZ4H293 |
| Model pojazdu: | 208 MR`23 E6d | Nr Info-Ekspert: 029-05041 |

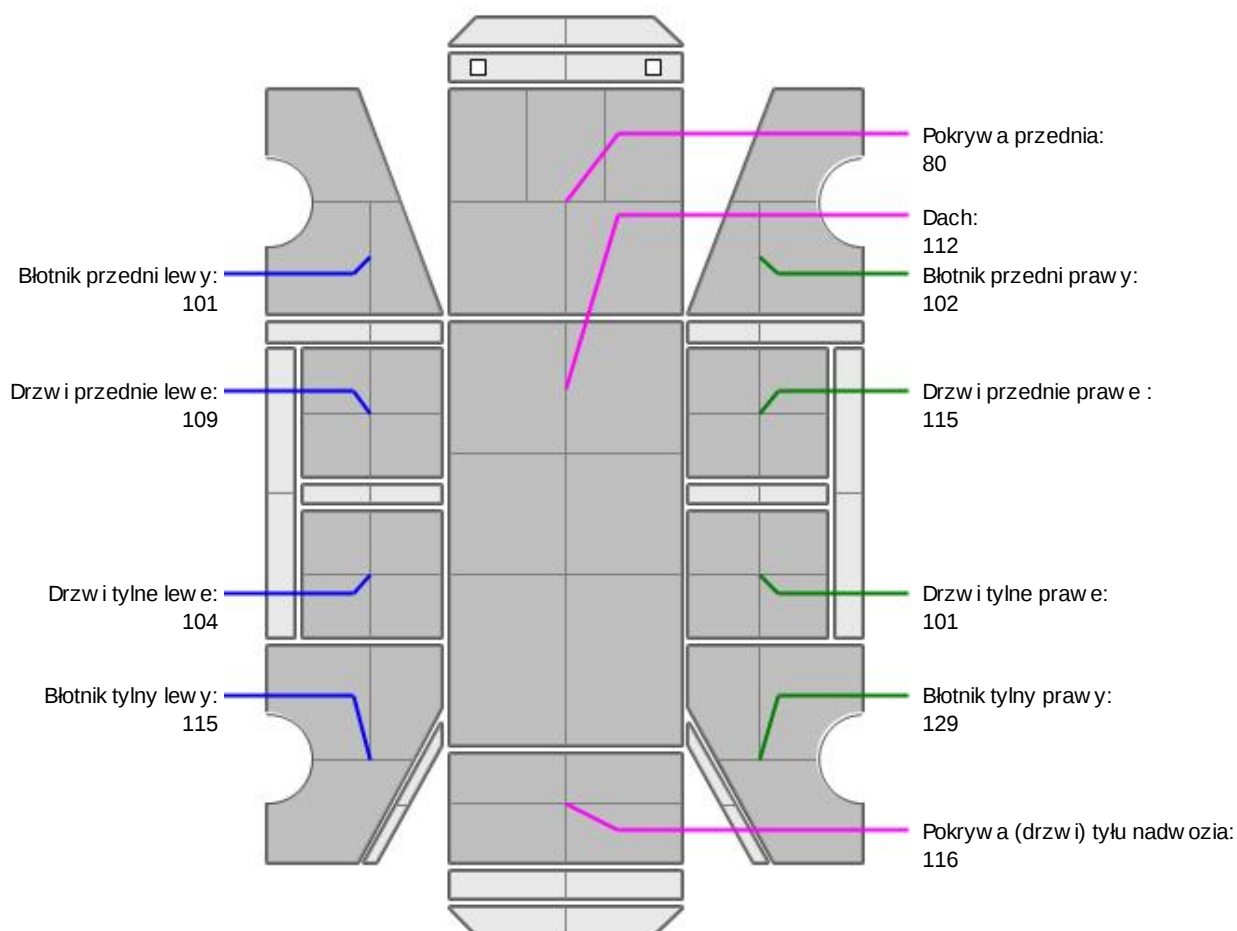
**NADWOZIE – Opis powłoki lakierowej**

| L.p. | Nazwa elementu | L / P | Grubość powłoki [μm] | Opis |
| 1 | Pokrywa przednia | | 80 | |
| 2 | Dach | | 112 | |
| 3 | Błotnik przedni | L | 101 | |
| 4 | Drzwi przednie | L | 109 | |
| 5 | Drzwi tylne | L | 104 | |
| 6 | Błotnik tylny | L | 115 | |
| 7 | Błotnik przedni | P | 102 | |
| 8 | Drzwi przednie | P | 115 | |
| 9 | Drzwi tylne | P | 101 | |
| 10 | Błotnik tylny | P | 129 | |
| 11 | Pokrywa (drzwi) tyłu nadwozia | | 116 | |

Podane przedziały grubości powłoki lakierowej, dotyczą punktów pomiarowych. Nie mogą być traktowane jako gwarancja, że grubość powłoki lakierowej w innych punktach nie wykracza poza te przedziały. Pomiar powłoki lakierowej został wykonany urządzeniem będącym w posiadaniu rzeczoznawcy. Pomiar wykonany innym przyrządem może się różnić.
