## Poglądowy Raport Stanu Technicznego

Zadanie: Ocena stanu technicznego i określenie wartości rynkowej pojazdu

| DANE IDENTYFIKACYJNE POJAZDU | | Dane: [O] VIII-2025 |
|---|---|---|
| Rodzaj pojazdu: | <b>Samochód osobowy</b> | VIN: <b>VR3UPHNKSP5068140</b> |
| Marka: | <b>PEUGEOT</b> | Nr rejestracyjny: <b>PZ4H298</b> |

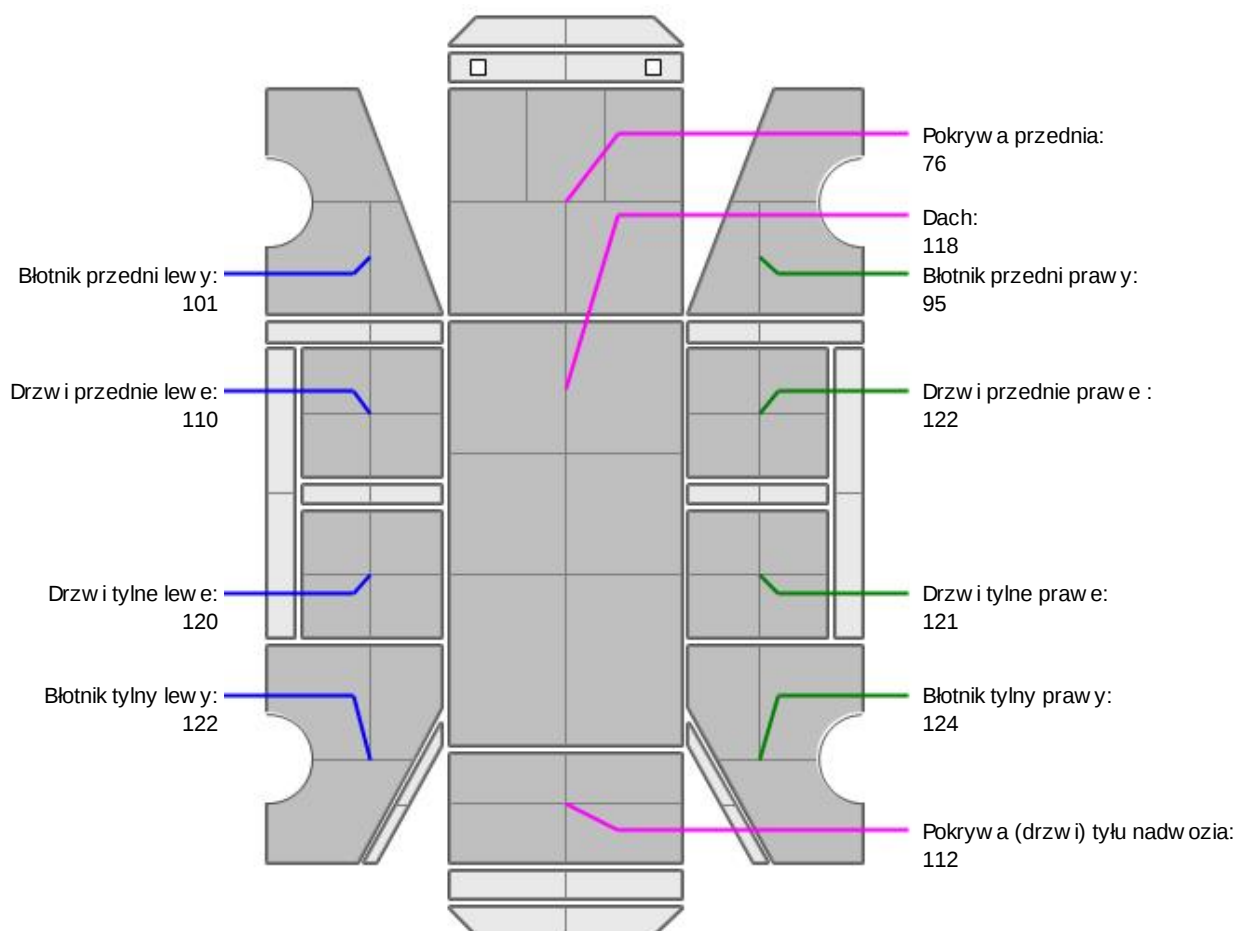
| L.p. | Nazwa elementu | L / P | Grubość powłoki [μm] | Opis |

Podane przedziały grubości powłoki lakierowej, dotyczą punktów pomiarowych. Nie mogą być traktowane jako gwarancja, że grubość powłoki lakierowej w innych punktach nie wykracza poza te przedziały. Pomiar powłoki lakierowej został wykonany urządzeniem będącym w posiadaniu rzeczoznawcy. Pomiar wykonany innym przyrządem może się różnić.
