## Poglądowy Raport Stanu Technicznego

Zadanie: Ocena stanu technicznego i określenie wartości rynkowej pojazdu

Marka: **PEUGEOT**

Model pojazdu: **208 MR`23 E6d**

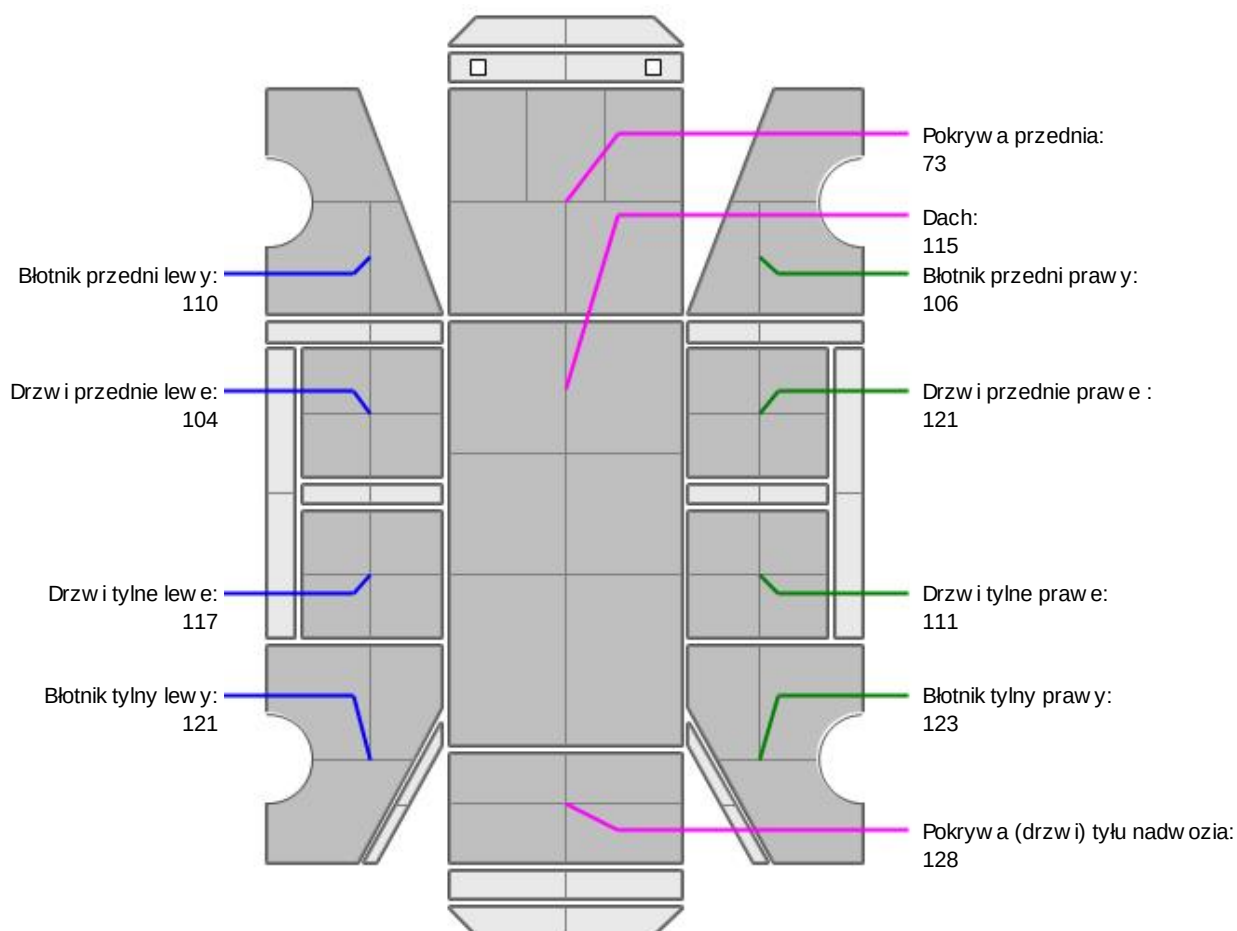
## NADWOZIE – Opis powłoki lakierowej

| L.p. | Nazwa elementu | L / P | Grubość powłoki [μm] | Opis |
| 1 | Pokrywa przednia | | 73 | |
| 2 | Dach | | 115 | |
| 3 | Błotnik przedni | L | 110 | |
| 4 | Drzwi przednie | L | 104 | |
| 5 | Drzwi tylne | L | 117 | |
| 6 | Błotnik tylny | L | 121 | |
| 7 | Błotnik przedni | P | 106 | |
| 8 | Drzwi przednie | P | 121 | |
| 9 | Drzwi tylne | P | 111 | |
| 10 | Błotnik tylny | P | 123 | |
| 11 | Pokrywa (drzwi) tyłu nadwozia | | 128 | |

Podane przedziały grubości powłoki lakierowej, dotyczą punktów pomiarowych. Nie mogą być traktowane jako gwarancja, że grubość powłoki lakierowej w innych punktach nie wykracza poza te przedziały. Pomiar powłoki lakierowej został wykonany urządzeniem będącym w posiadaniu rzeczoznawcy. Pomiar wykonany innym przyrządem może się różnić.
