## Poglądowy Raport Stanu Technicznego

Zadanie: Ocena stanu technicznego i określenie wartości rynkowej pojazdu

Marka: **PEUGEOT**

Model pojazdu: **308 III MR`21 E6d/e**

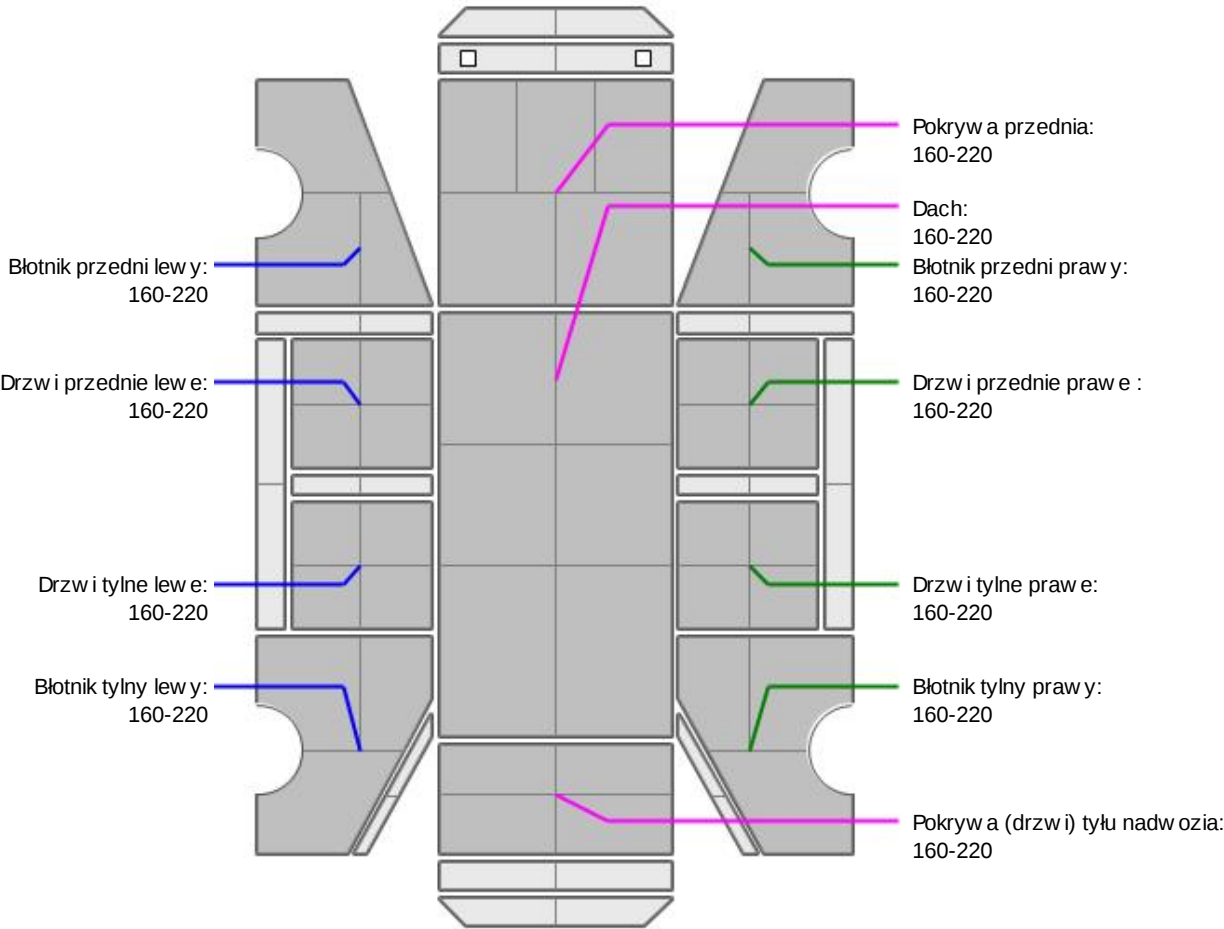
**NADWOZIE – Opis powłoki lakierowej**

| L.p. | Nazwa elementu | L / P | Grubość powłoki [µm] | Opis |
| 1 | Pokrywa przednia | | 160-220 | |
| 2 | Dach | | 160-220 | |
| 3 | Błotnik przedni | L | 160-220 | |
| 4 | Drzwi przednie | L | 160-220 | |
| 5 | Drzwi tylne | L | 160-220 | |
| 6 | Błotnik tylny | L | 160-220 | |
| 7 | Błotnik przedni | P | 160-220 | |
| 8 | Drzwi przednie | P | 160-220 | |
| 9 | Drzwi tylne | P | 160-220 | |

| 10 | Błotnik tylny | P | 160-220 | |
| 11 | Pokrywa (drzwi) tyłu nadwozia | | 160-220 | |

Podane przedziały grubości powłoki lakierowej, dotyczą punktów pomiarowych. Nie mogą być traktowane, jako gwarancja, że grubość powłoki lakierowej w innych punktach nie wykracza poza te przedziały. Pomiar powłoki lakierowej został wykonany urządzeniem będącym w posiadaniu rzeczoznawcy. Pomiar wykonany innym przyrządem może się różnić.
