## Poglądowy Raport Stanu Technicznego

Zadanie: Ocena stanu technicznego i określenie wartości rynkowej pojazdu

Marka: **PEUGEOT**

Model pojazdu: **208 MR`20 E6**

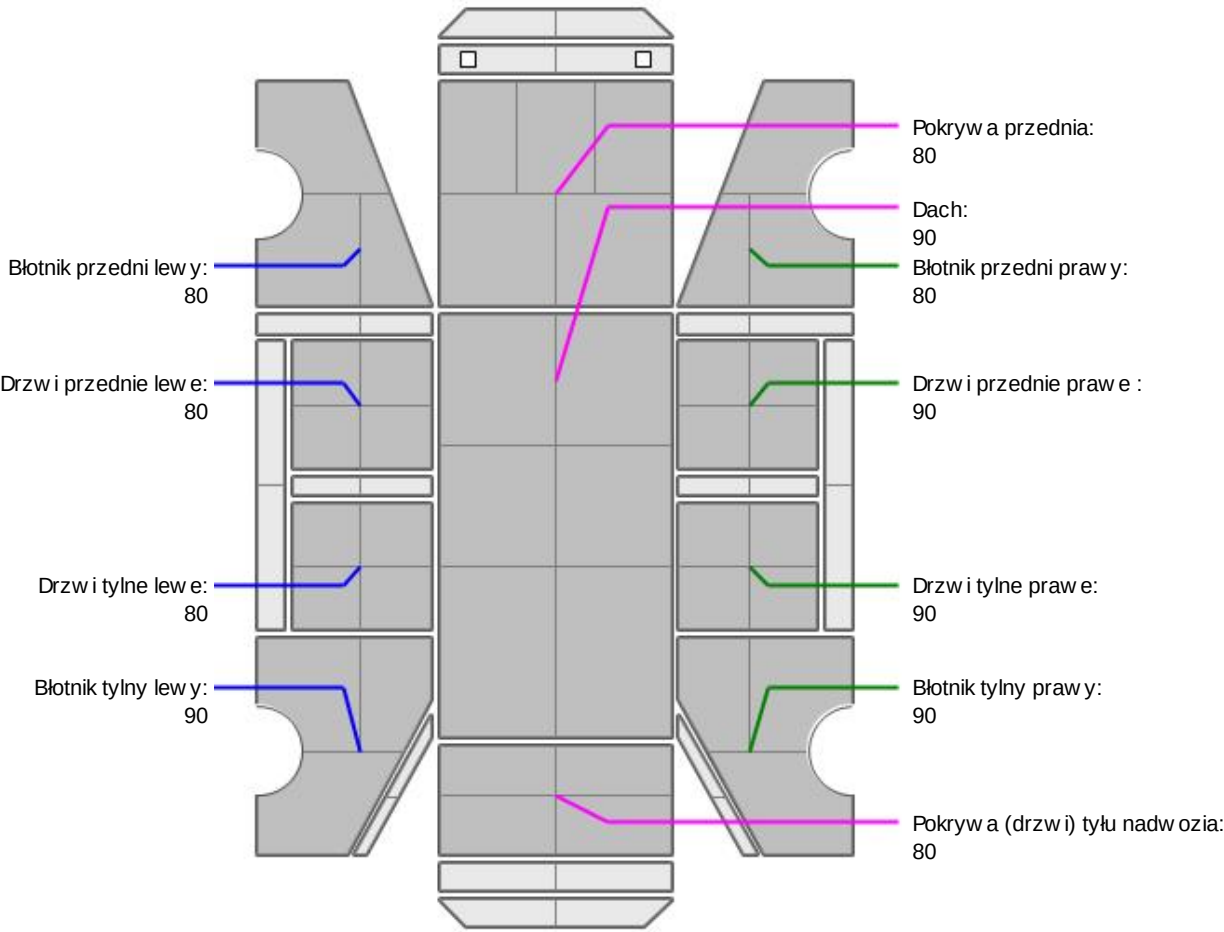
**NADWOZIE – Opis powłoki lakierowej**

| L.p. | Nazwa elementu | L / P | Grubość powłoki [µm] | Opis |
| 1 | Pokrywa przednia | | 80 | |
| 2 | Dach | | 90 | |
| 3 | Błotnik przedni | L | 80 | |
| 4 | Drzwi przednie | L | 80 | |
| 5 | Drzwi tylne | L | 80 | |
| 6 | Błotnik tylny | L | 90 | |
| 7 | Błotnik przedni | P | 80 | |
| 8 | Drzwi przednie | P | 90 | |
| 9 | Drzwi tylne | P | 90 | |
| 10 | Błotnik tylny | P | 90 | |

| 11 | Pokrywa (drzwi) tyłu nadwozia | 80 | |

Podane przedziały grubości powłoki lakierowej, dotyczą punktów pomiarowych. Nie mogą być traktowane jako gwarancja, że grubość powłoki lakierowej w innych punktach nie wykracza poza te przedziały. Pomiar powłoki lakierowej został wykonany urządzeniem będącym w posiadaniu rzeczoznawcy. Pomiar wykonany innym przyrządem może się różnić.
