## Poglądowy raport stanu technicznego

Zadanie: Ocena stanu technicznego i określenie wartości rynkowej pojazdu

| DANE IDENTYFIKACYJNE POJAZDU | | Dane: [O] VII-2025 | |
|---|---|---|---|
| Marka: | CITROËN | Nr rejestracyjny: | PZ4H642 |
| Model pojazdu: | C3 IV 1.2 12V PureTech MR`20 E6.3/4 | Nr Info-Ekspert: | 008-04388 |

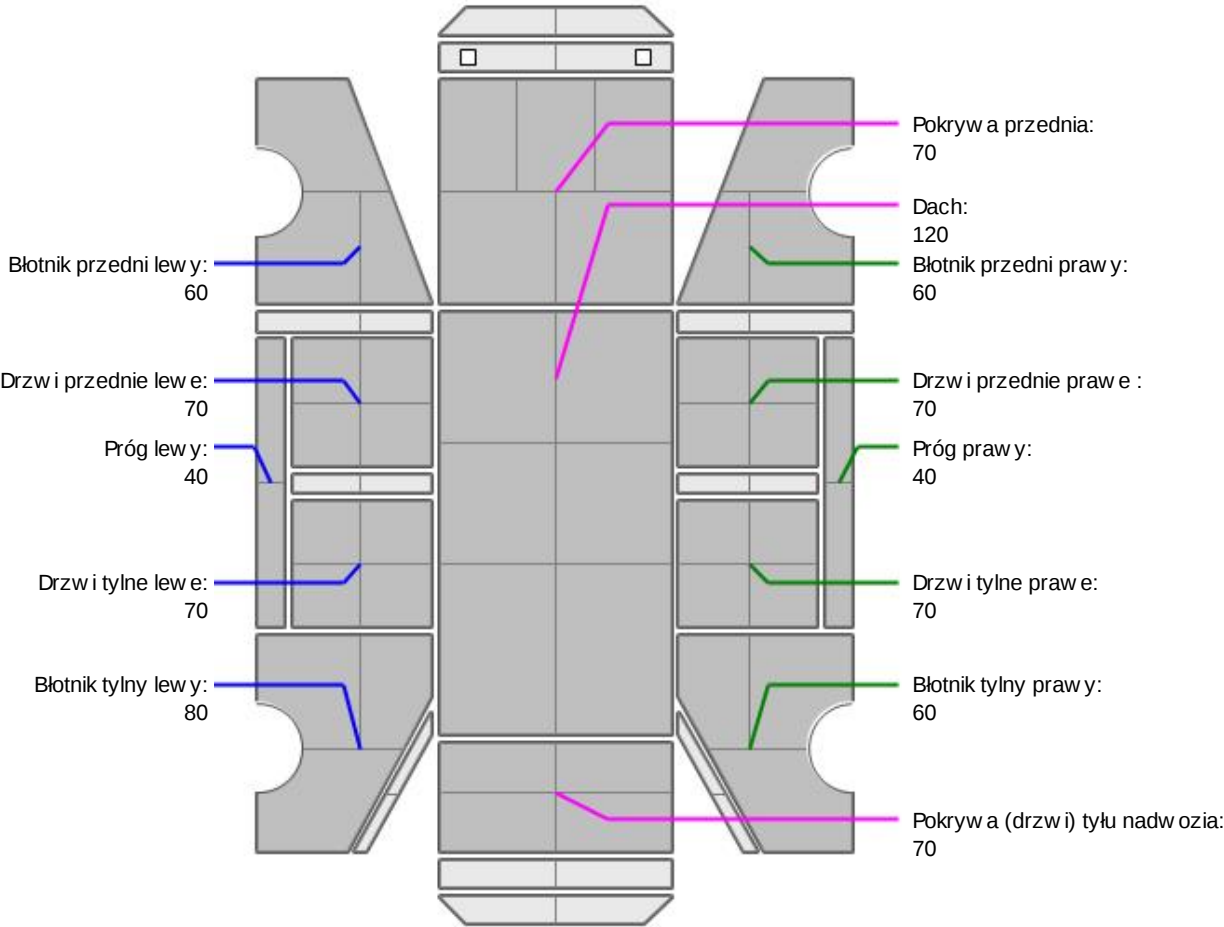
NADWOZIE – Opis powłoki lakierowej

| L.p. | Nazwa elementu | L / P | Grubość powłoki [µm] | Opis |
| 1 | Pokrywa przednia | | 70 | |
| 2 | Dach | | 120 | |
| 3 | Błotnik przedni | L | 60 | |
| 4 | Próg | L | 40 | |
| 5 | Drzwi przednie | L | 70 | |
| 6 | Drzwi tylne | L | 70 | |
| 7 | Błotnik tylny | L | 80 | |
| 8 | Błotnik przedni | P | 60 | |
| 9 | Próg | P | 40 | |
| 10 | Drzwi przednie | P | 70 | |
| 11 | Drzwi tylne | P | 70 | |
| 12 | Błotnik tylny | P | 60 | |
| 13 | Pokrywa (drzwi) tyłu nadwozia | | 70 | |

Podane przedziały grubości powłoki lakierowej, dotyczą punktów pomiarowych. Nie mogą być traktowane jako gwarancja, że grubość powłoki lakierowej w innych punktach nie wykracza poza te przedziały. Pomiar powłoki lakierowej został wykonany urządzeniem będącym w posiadaniu rzeczoznawcy. Pomiar wykonany innym przyrządem może się różnić.
