## Pogladowy raport stanu technicznego

Zadanie: Ocena stanu technicznego i określenie wartości rynkowej pojazdu

| DANE IDENTYFIKACYJNE POJAZDU | | Dane: [O] VII-2025 | |
|---|---|---|---|
| Marka: | PEUGEOT | Nr rejestracyjny: | PZ4H488 |
| Model pojazdu: | 208 MR`23 E6d | Nr Info-Ekspert: | 029-04908 |

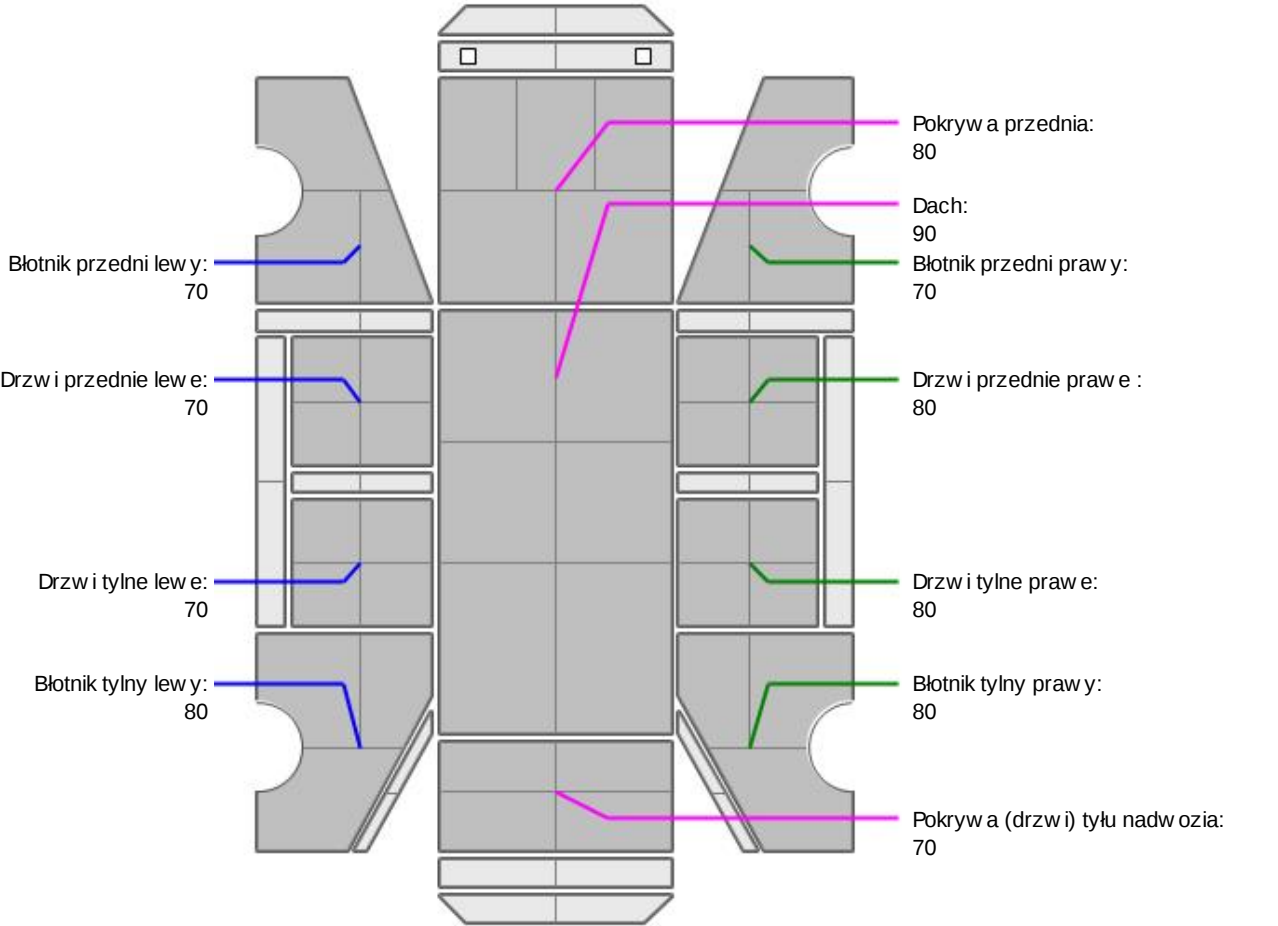
NADWOZIE – Opis powłoki lakierowej

| L.p. | Nazwa elementu | L / P | Grubość powłoki [µm] | Opis |
| 1 | Pokrywa przednia | | 80 | |
| 2 | Dach | | 90 | |

| 3 | Błotnik przedni | L | 70 | |
| 4 | Drzwi przednie | L | 70 | |
| 5 | Drzwi tylne | L | 70 | |
| 6 | Błotnik tylny | L | 80 | |
| 7 | Błotnik przedni | P | 70 | |
| 8 | Drzwi przednie | P | 80 | |
| 9 | Drzwi tylne | P | 80 | |
| 10 | Błotnik tylny | P | 80 | |
| 11 | Pokrywa (drzwi) tyłu nadwozia | | 70 | |
