Nr zlecenia: 41/29/07/2025/STELLANTIS Dawro

## Poglądowy Raport Stanu Technicznego

Zadanie: Ocena stanu technicznego i określenie wartości rynkowej pojazdu

| DANE IDENTYFIKACYJNE POJAZDU | | Dane: [T] VIII-2025 |
|---|---|---|
| Model pojazdu: | Compass 1.5 mHEV MR`21 E6d-F | Nr Info-Ekspert: 316-00848 |

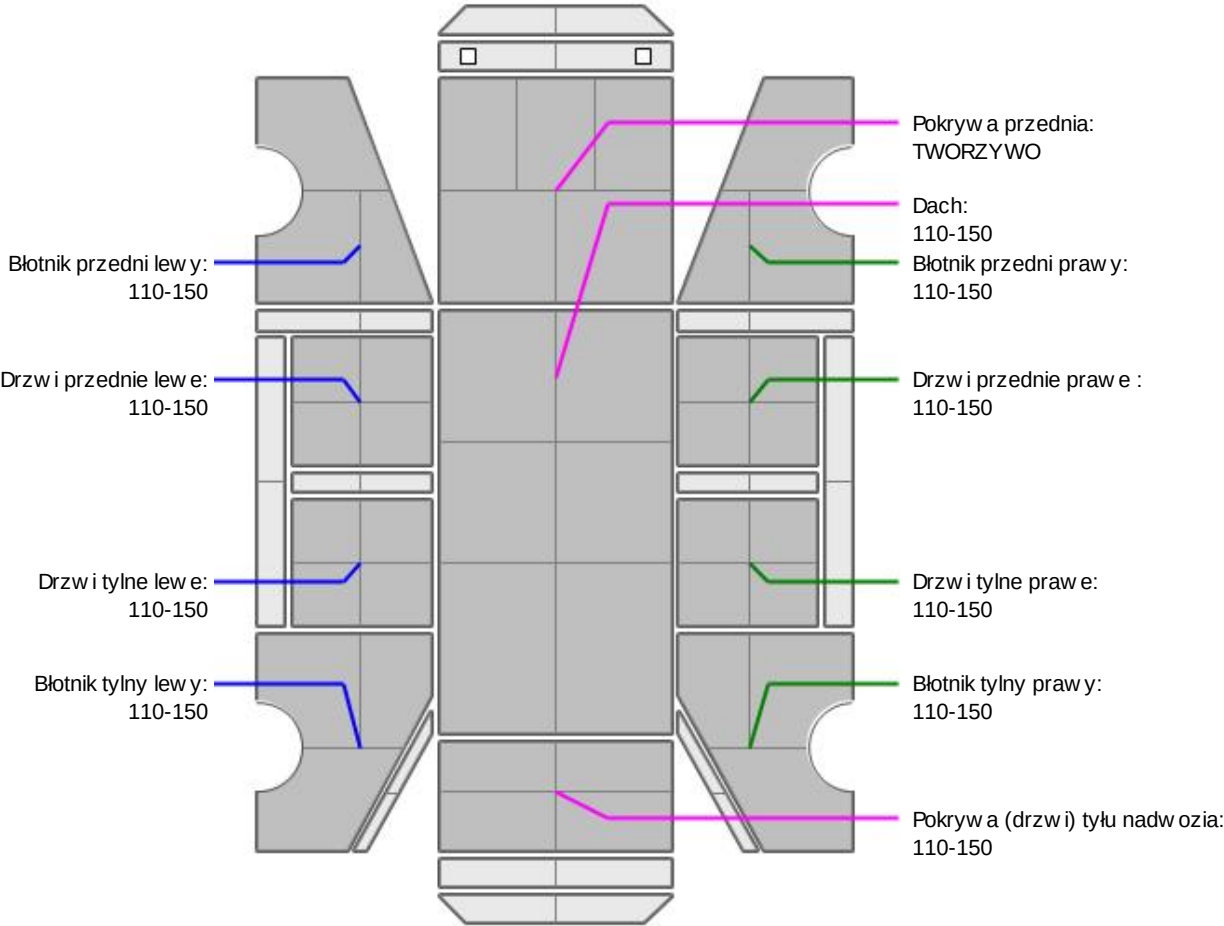
**NADWOZIE – Opis powłoki lakierowej**

| L.p. | Nazwa elementu | L / P | Grubość powłoki [µm] | Opis |
| 1 | Pokrywa przednia | | TWORZYWO | |
| 2 | Dach | | 110-150 | |
| 3 | Błotnik przedni | L | 110-150 | |

| 4 | Drzwi przednie | L | 110-150 | |
| 5 | Drzwi tylne | L | 110-150 | |
| 6 | Błotnik tylny | L | 110-150 | |
| 7 | Błotnik przedni | P | 110-150 | |
| 8 | Drzwi przednie | P | 110-150 | |
| 9 | Drzwi tylne | P | 110-150 | |
| 10 | Błotnik tylny | P | 110-150 | |
| 11 | Pokrywa (drzwi) tyłu nadwozia | | 110-150 | |

Podane przedziały grubości powłoki lakierowej, dotyczą punktów pomiarowych. Nie mogą być traktowane, jako gwarancja, że grubość powłoki lakierowej w innych punktach nie wykracza poza te przedziały. Pomiar powłoki lakierowej został wykonany urządzeniem będącym w posiadaniu rzeczoznawcy. Pomiar wykonany innym przyrządem może się różnić.
