## Poglądowy Raport Stanu Technicznego

Zadanie: Ocena stanu technicznego i określenie wartości rynkowej pojazdu

Marka: **FIAT**

Model pojazdu: **500 1.0 Mild Hybrid MR`15 E6d**

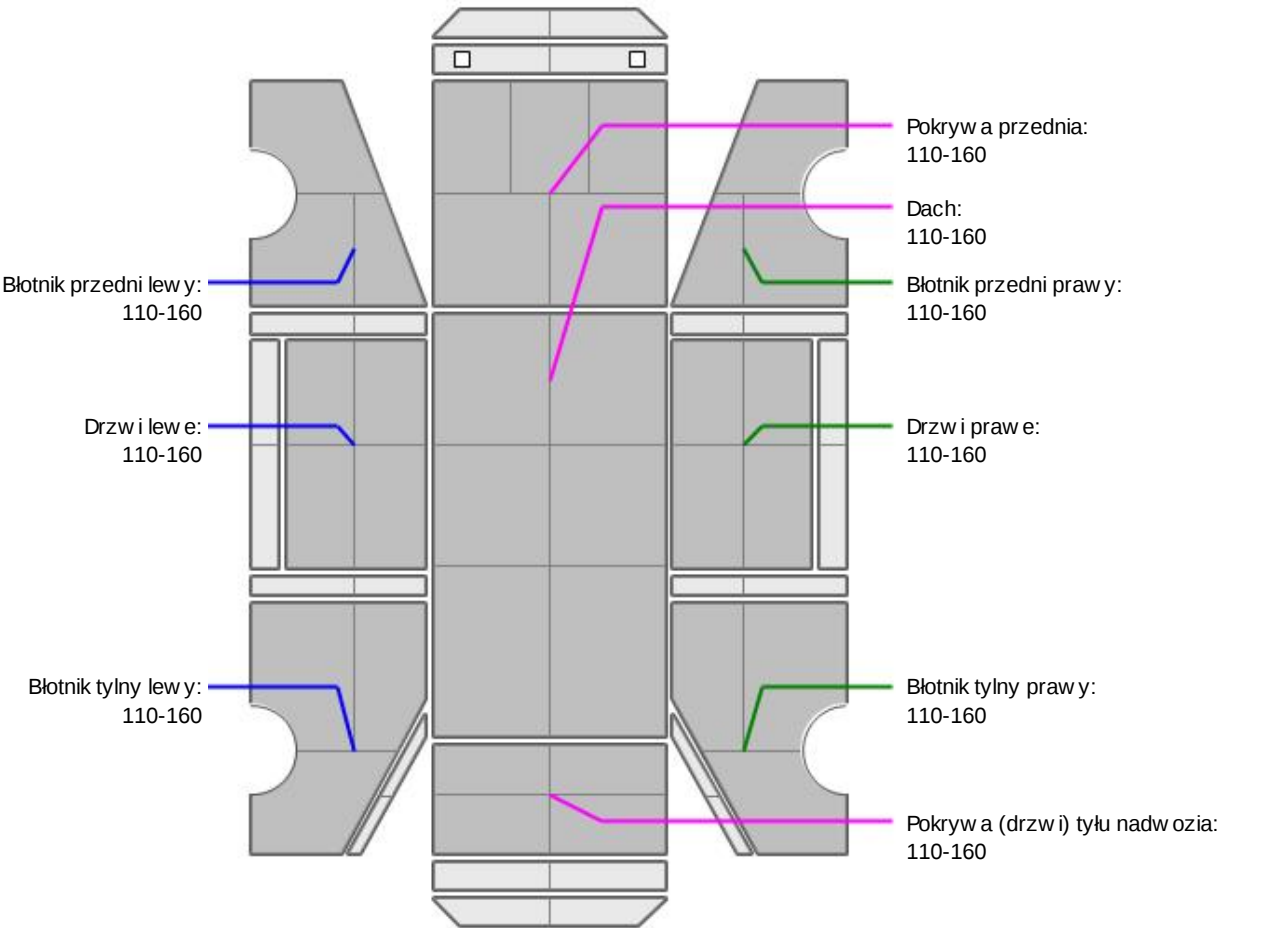
NADWOZIE – Opis powłoki lakierowej

| L.p. | Nazwa elementu | L / P | Grubość powłoki [µm] | Opis |
| 1 | Pokrywa przednia | | 110-160 | |
| 2 | Dach | | 110-160 | |
| 3 | Błotnik przedni | L | 110-160 | |
| 4 | Drzwi | L | 110-160 | |
| 5 | Błotnik tylny | L | 110-160 | |
| 6 | Błotnik przedni | P | 110-160 | |
| 7 | Drzwi | P | 110-160 | |
| 8 | Błotnik tylny | P | 110-160 | |
| 9 | Pokrywa (drzwi) tyłu nadwozia | | 110-160 | |

Podane przedziały grubości powłoki lakierowej, dotyczą punktów pomiarowych. Nie mogą być traktowane, jako gwarancja, że grubość powłoki lakierowej w innych punktach nie wykracza poza te przedziały. Pomiar powłoki lakierowej został wykonany urządzeniem będącym w posiadaniu rzeczoznawcy. Pomiar wykonany innym przyrządem może się różnić.
