## Poglądowy Raport Stanu Technicznego

Zadanie: Ocena stanu technicznego i określenie wartości rynkowej pojazdu

Rodzaj pojazdu: **Samochód osobowy**VIN: **VR3FPHNSTPY602352**Marka: **PEUGEOT**Nr rejestracyjny: **PZ4H738**Model pojazdu: **408 MR`22 E6d**Nr Info-Ekspert: **029-04834**Wersja: **Allure Pack S&S EAT**Rok produkcji: **2023****Wartość pojazdu brutto (zakup)** .....**94 400 PLN**

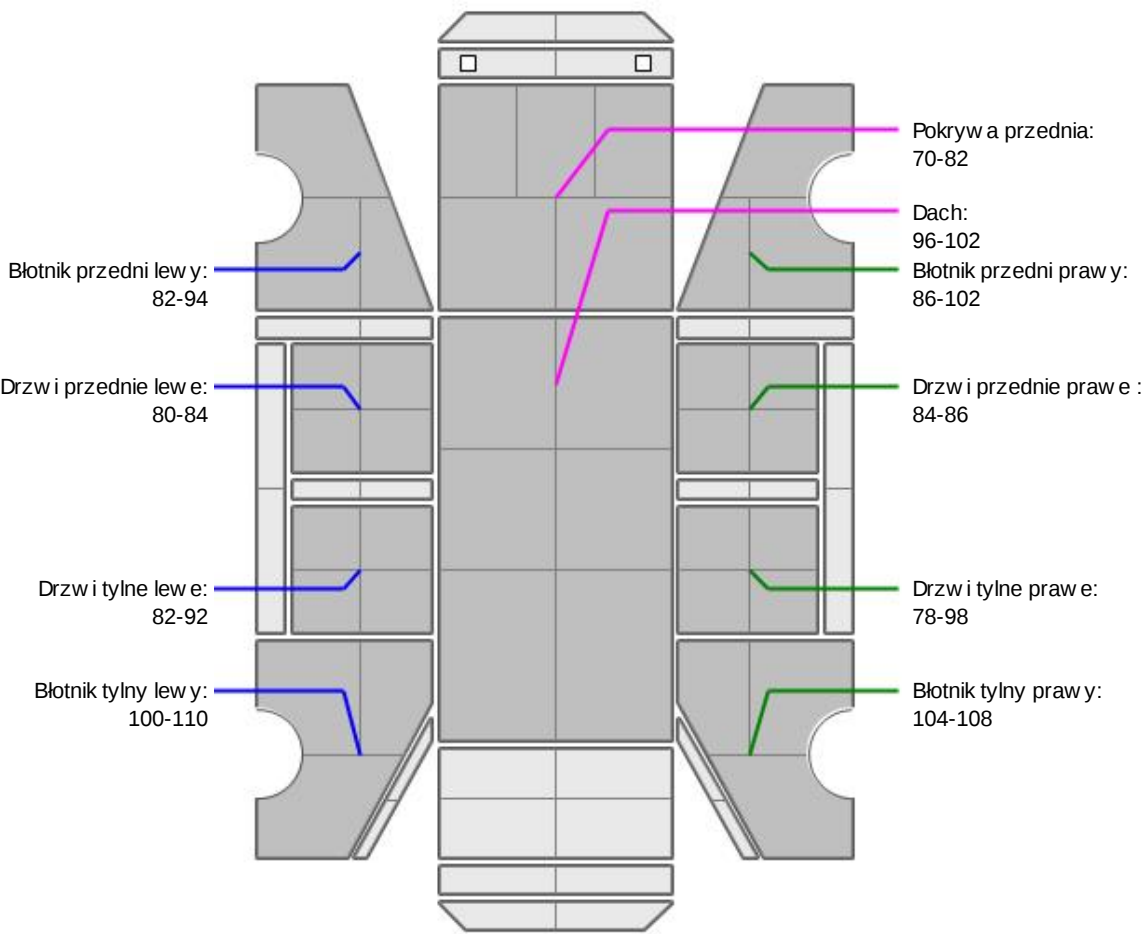
| L.p. | Nazwa elementu | L / P | Grubość powłoki [µm] | Opis |
| 1 | Pokrywa przednia | | 70-82 | |
| 2 | Dach | | 96-102 | |
| 3 | Błotnik przedni | L | 82-94 | |
| 4 | Drzwi przednie | L | 80-84 | |
| 5 | Drzwi tylne | L | 82-92 | |
| 6 | Błotnik tylny | L | 100-110 | |
| 7 | Błotnik przedni | P | 86-102 | |
| 8 | Drzwi przednie | P | 84-86 | |
| 9 | Drzwi tylne | P | 78-98 | |

| 10 | Błotnik tylny | P | 104-108 | |

Podane przedziały grubości powłoki lakierowej, dotyczą punktów pomiarowych. Nie mogą być traktowane jako gwarancja, że grubość powłoki lakierowej w innych punktach nie wykracza poza te przedziały. Pomiar powłoki lakierowej został wykonany urządzeniem będącym w posiadaniu rzeczoznawcy. Pomiar wykonany innym przyrządem może się różnić.
