Nr zlecenia: 57/29/07/2025/STELLANTIS Dawro

## Poglądowy raport stanu technicznego

Zadanie: Ocena stanu technicznego i określenie wartości rynkowej pojazdu

| DANE IDENTYFIKACYJNE POJAZDU | | Dane: [O] VIII-2025 | |
|---|---|---|---|
| Marka: | DS | Nr rejestracyjny: | EL6KC42 |

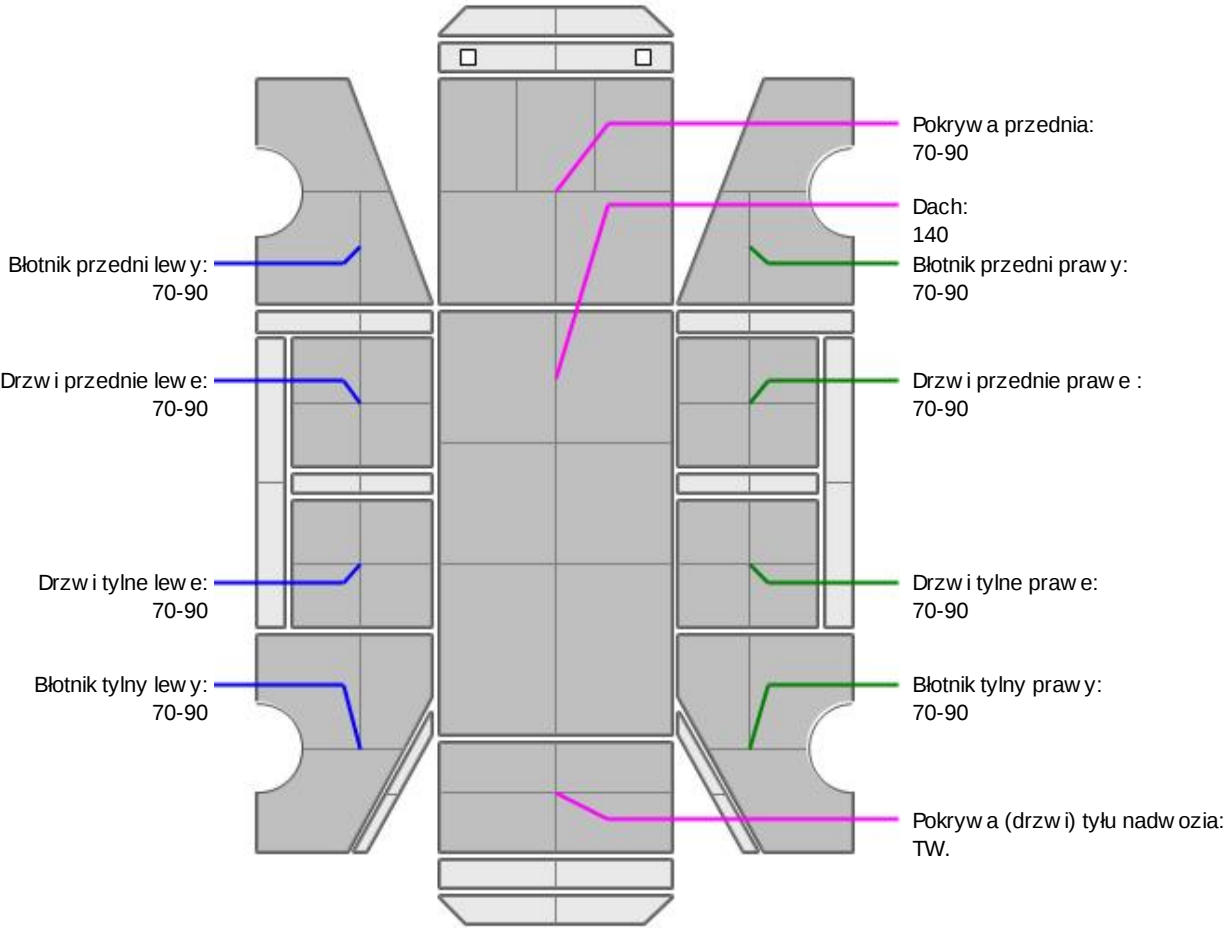
NADWOZIE – Opis powłoki lakierowej

| L.p. | Nazwa elementu | L / P | Grubość powłoki [µm] | Opis |
| 1 | Pokrywa przednia | | 70-90 | |
| 2 | Dach | | 140 | |
| 3 | Błotnik przedni | L | 70-90 | |
| 4 | Drzwi przednie | L | 70-90 | |

| 5 | Drzwi tylne | L | 70-90 | |
| 6 | Błotnik tylny | L | 70-90 | |
| 7 | Błotnik przedni | P | 70-90 | |
| 8 | Drzwi przednie | P | 70-90 | |
| 9 | Drzwi tylne | P | 70-90 | |
| 10 | Błotnik tylny | P | 70-90 | |
| 11 | Pokrywa (drzwi) tyłu nadwozia | | TW. | |
