## Poglądowy Raport Stanu Technicznego

Zadanie: Ocena stanu technicznego i określenie wartości rynkowej pojazdu

| Rodzaj pojazdu: | <b>Samochód osobowy</b> | VIN: | <b>VR1FRHNSTP1039488</b> |
| Model pojazdu: | <b>DS4 1.2 PureTech MR`21 E6.3/4</b> | Nr Info-Ekspert: | <b>345-00118</b> |

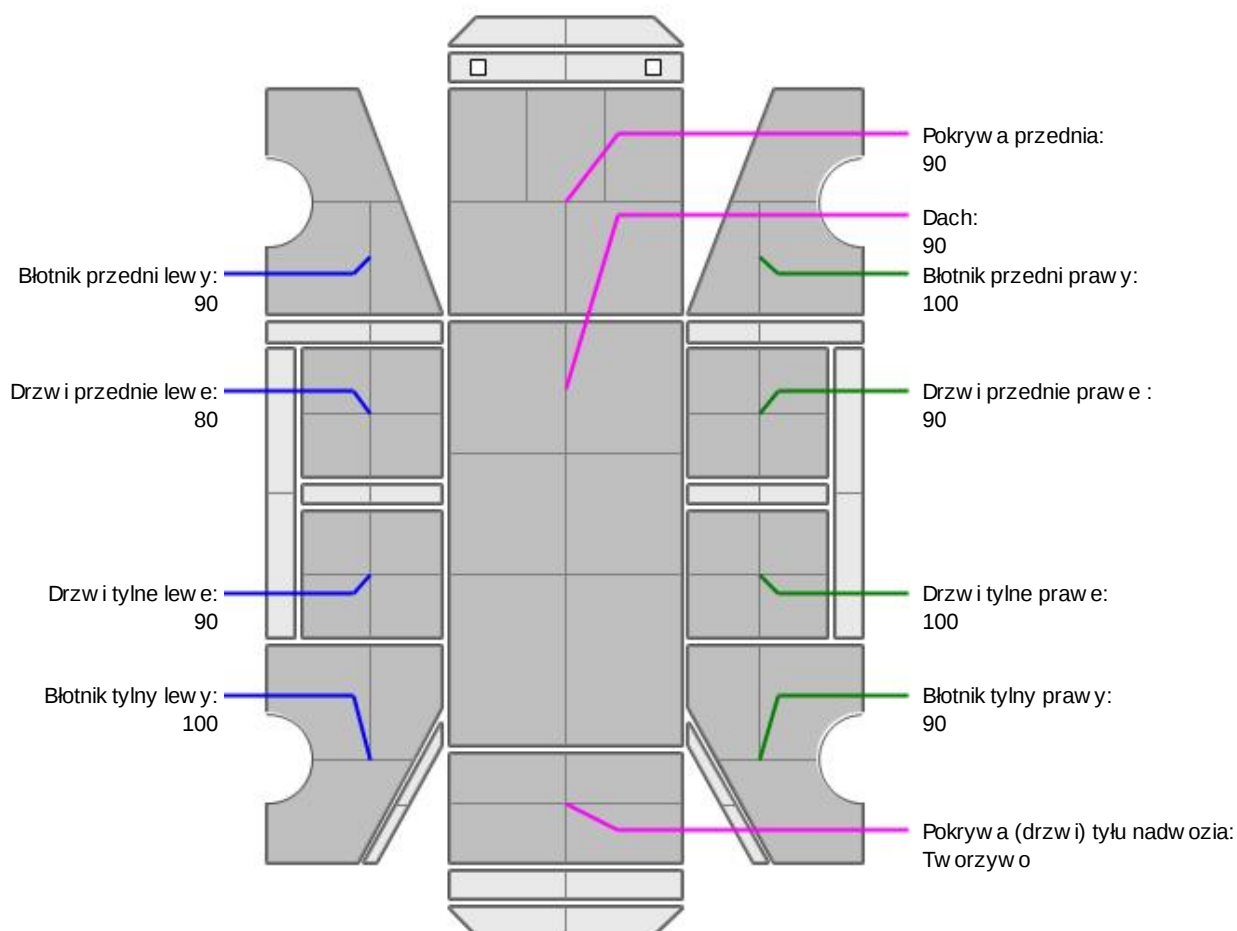
## NADWOZIE – Opis powłoki lakierowej

| L.p. | Nazwa elementu | L / P | Grubość powłoki [μm] | Opis |
| 1 | Pokrywa przednia | | 90 | |
| 2 | Dach | | 90 | |
| 3 | Błotnik przedni | L | 90 | |
| 4 | Drzwi przednie | L | 80 | |
| 5 | Drzwi tylne | L | 90 | |
| 6 | Błotnik tylny | L | 100 | |
| 7 | Błotnik przedni | P | 100 | |
| 8 | Drzwi przednie | P | 90 | |
| 9 | Drzwi tylne | P | 100 | |
| 10 | Błotnik tylny | P | 90 | |
| 11 | Pokrywa (drzwi) tyłu nadwozia | | Tworzywo | |

Podane przedziały grubości powłoki lakierowej, dotyczą punktów pomiarowych. Nie mogą być traktowane jako gwarancja, że grubość powłoki lakierowej w innych punktach nie wykracza poza te przedziały. Pomiar powłoki lakierowej został wykonany urządzeniem będącym w posiadaniu rzeczoznawcy. Pomiar wykonany innym przyrządem może się różnić.
