## Poglądowy raport stanu technicznego

Zadanie: Ocena stanu technicznego i określenie wartości rynkowej pojazdu

| DANE IDENTYFIKACYJNE POJAZDU (*) | | Dane: [T] VIII-2025 | |
|---|---|---|---|
| Marka: | PEUGEOT | Nr rejestracyjny: | RST49809 |
| Model pojazdu: | 3008 1.2 MR`20 E6d | Nr Info-Ekspert: | 029-04219 |

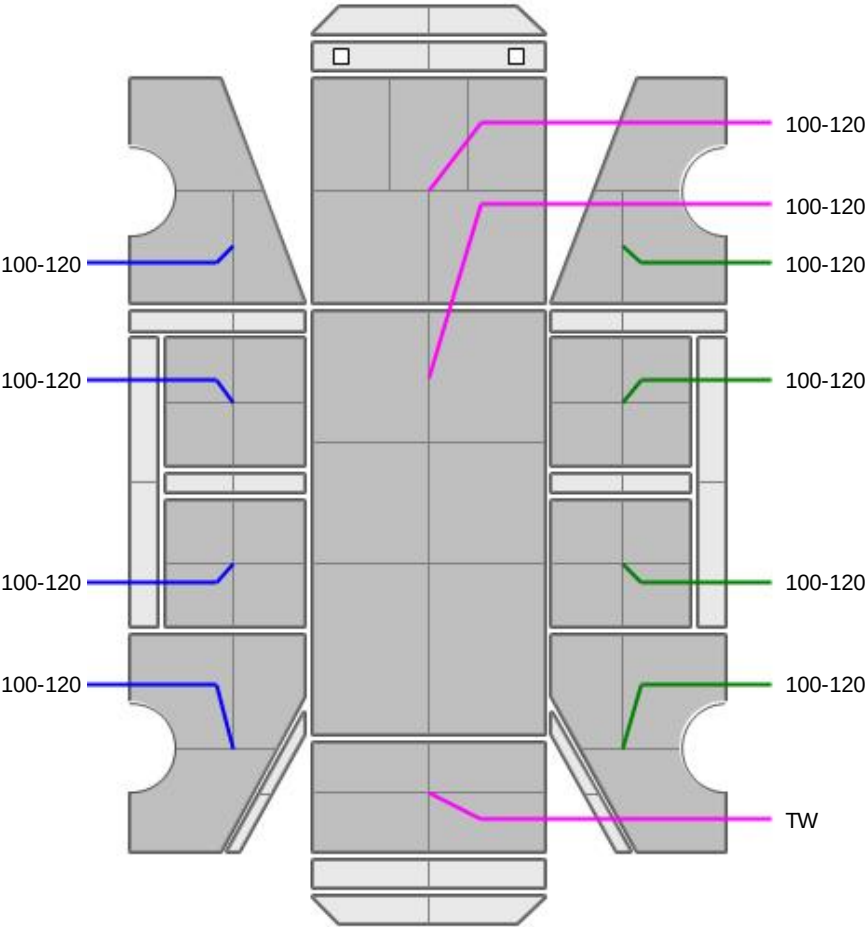
NADWOZIE – Opis powłoki lakierowej

| L.p. | Nazwa elementu | L / P | Grubość powłoki [µm] | Opis |
| 1 | Pokrywa przednia | | 100-120 | |
| 2 | Dach | | 100-120 | |
| 3 | Błotnik przedni | L | 100-120 | |
| 4 | Drzwi przednie | L | 100-120 | |
| 5 | Drzwi tylne | L | 100-120 | 80-110 |
| 6 | Błotnik tylny | L | 100-120 | |
| 7 | Błotnik przedni | P | 100-120 | |
| 8 | Drzwi przednie | P | 100-120 | |
| 9 | Drzwi tylne | P | 100-120 | |
| 10 | Błotnik tylny | P | 100-120 | |
| 11 | Pokrywa (drzwi) tyłu nadwozia | | TW | |

Podane przedziały grubości powłoki lakierowej, dotyczą punktów pomiarowych. Nie mogą być traktowane jako gwarancja, że grubość powłoki lakierowej w innych punktach nie wykracza poza te przedziały. Pomiar powłoki lakierowej został wykonany urządzeniem będącym w posiadaniu rzeczoznawcy. Pomiar wykonany innym przyrządem może się różnić.
