Nr zlecenia: 66/02/09/2025/CarArena STANDARD

## WYCENA WARTOŚCI

Zadanie: Ocena stanu technicznego i określenie wartości rynkowej pojazdu

| DANE IDENTYFIKACYJNE POJAZDU | | Dane: [O] IX-2025 | |
|---|---|---|---|
| Model pojazdu: | Rifter HDI MR`18 E6 | Nr Info-Ekspert: | 029-03740 |

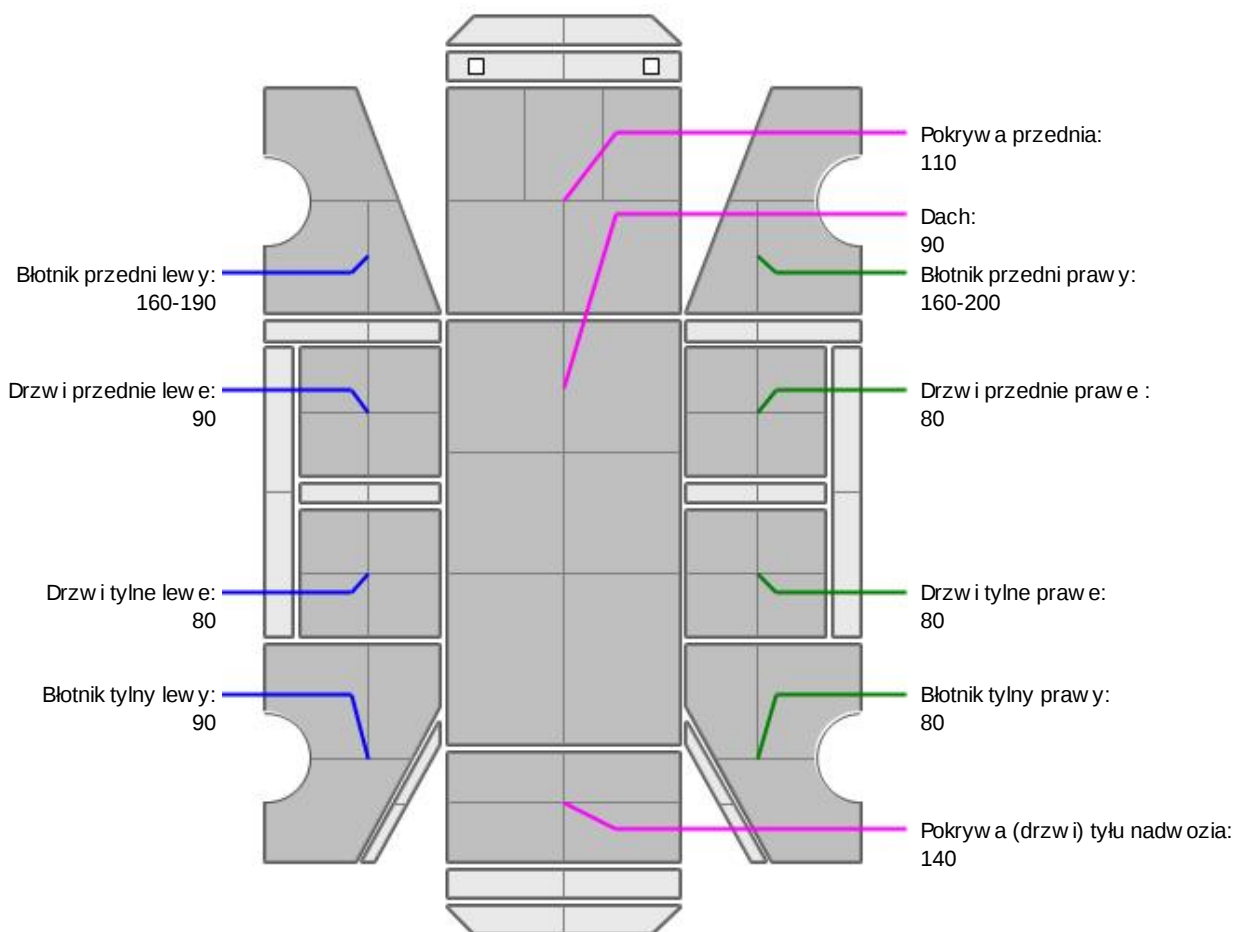
## NADWOZIE – Opis powłoki lakierowej

| L.p. | Nazwa elementu | L / P | Grubość powłoki [μm] | Opis |
| 1 | Pokrywa przednia | | 110 | |
| 2 | Dach | | 90 | |
| 3 | Błotnik przedni | L | 160-190 | |
| 4 | Drzwi przednie | L | 90 | |
| 5 | Drzwi tylne | L | 80 | |
| 6 | Błotnik tylny | L | 90 | |
| 7 | Błotnik przedni | P | 160-200 | |
| 8 | Drzwi przednie | P | 80 | |
| 9 | Drzwi tylne | P | 80 | |
| 10 | Błotnik tylny | P | 80 | |
| 11 | Pokrywa (drzwi) tyłu nadwozia | | 140 | |

Podane przedziały grubości powłoki lakierowej, dotyczą punktów pomiarowych. Nie mogą być traktowane jako gwarancja, że grubość powłoki lakierowej w innych punktach nie wykracza poza te przedziały. Pomiar powłoki lakierowej został wykonany urządzeniem będącym w posiadaniu rzeczoznawcy. Pomiar wykonany innym przyrządem może się różnić.
