## WYCENA WARTOŚCI

Zadanie: Ocena stanu technicznego i określenie wartości rynkowej pojazdu

| DANE IDENTYFIKACYJNE POJAZDU | | Dane: [D] IX-2025 | |
|---|---|---|---|
| Marka: | FIAT | Nr rejestracyjny: | LU204RS |
| Model pojazdu: | Ducato 35 2.2 M-jet MR`21 E6.4 3.5t | Nr Info-Ekspert: | 045-06416 |

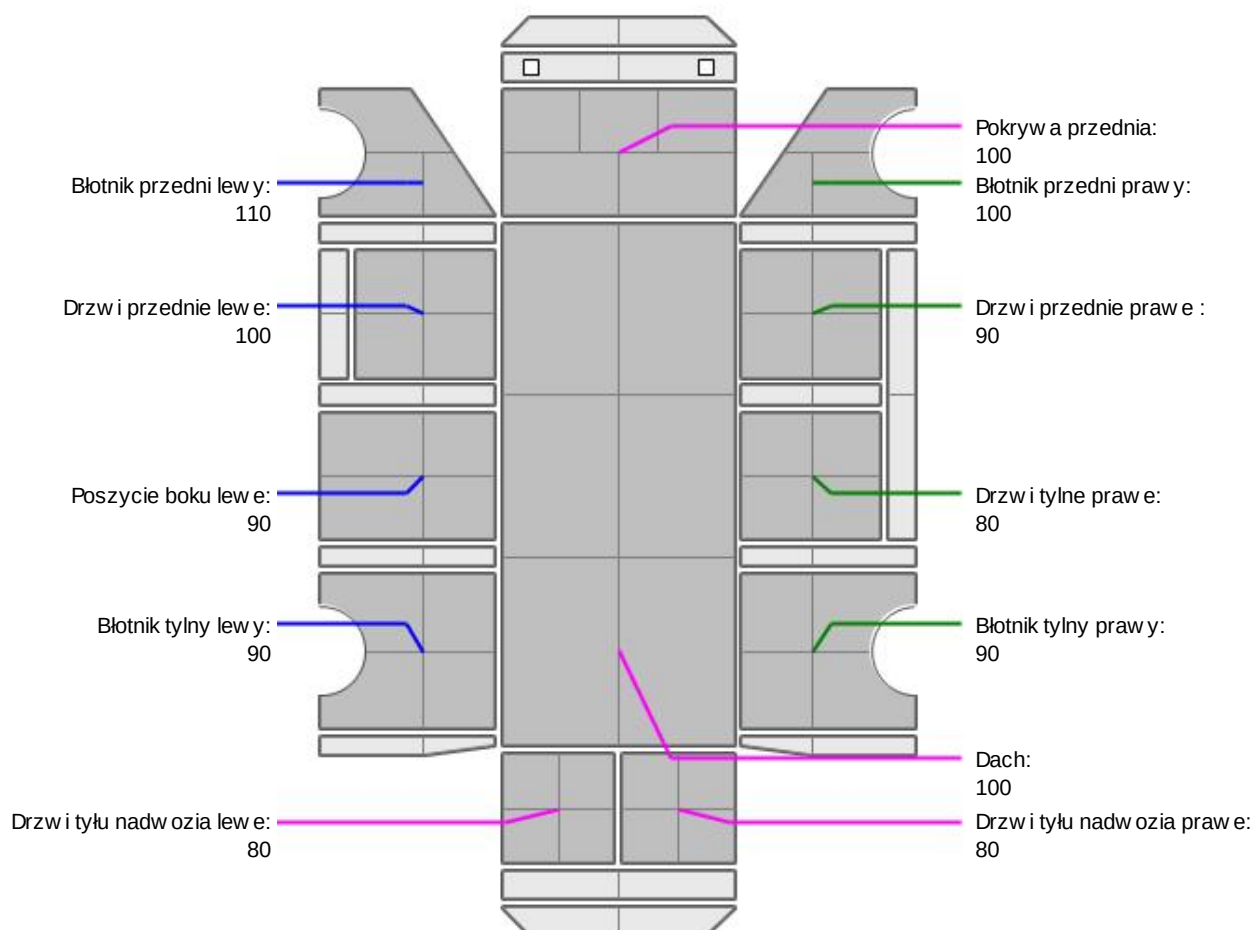
| L.p. | Nazwa elementu | L / P | Grubość powłoki [μm] | Opis |
| 1 | Pokrywa przednia | | 100 | |
| 2 | Dach | | 100 | |
| 3 | Błotnik przedni | L | 110 | |
| 4 | Drzwi przednie | L | 100 | |
| 5 | Poszycie boku | L | 90 | |
| 6 | Błotnik tylny | L | 90 | |
| 7 | Drzwi tyłu nadwozia | | 80 | |
| 8 | Błotnik przedni | P | 100 | |
| 9 | Drzwi przednie | P | 90 | |
| 10 | Drzwi tylne | P | 80 | |
| 11 | Błotnik tylny | P | 90 | |
| 12 | Drzwi tyłu nadwozia | | 80 | |

Podane przedziały grubości powłoki lakierowej, dotyczą punktów pomiarowych. Nie mogą być traktowane jako gwarancja, że grubość powłoki lakierowej w innych punktach nie wykracza poza te przedziały. Pomiar powłoki lakierowej został wykonany urządzeniem będącym w posiadaniu rzeczoznawcy. Pomiar wykonany innym przyrządem może się różnić.
