## WYCENA WARTOŚCI

Zadanie: Ocena stanu technicznego i określenie wartości rynkowej pojazdu

| DANE IDENTYFIKACYJNE POJAZDU | | Dane: [O] IX-2025 | |
|---|---|---|---|
| Marka: | DS | Nr rejestracyjny: | PY4702A |
| Model pojazdu: | DS4 1.6 E-TENSE MR`21 E6.3/4 | Nr Info-Ekspert: | 345-00212 |

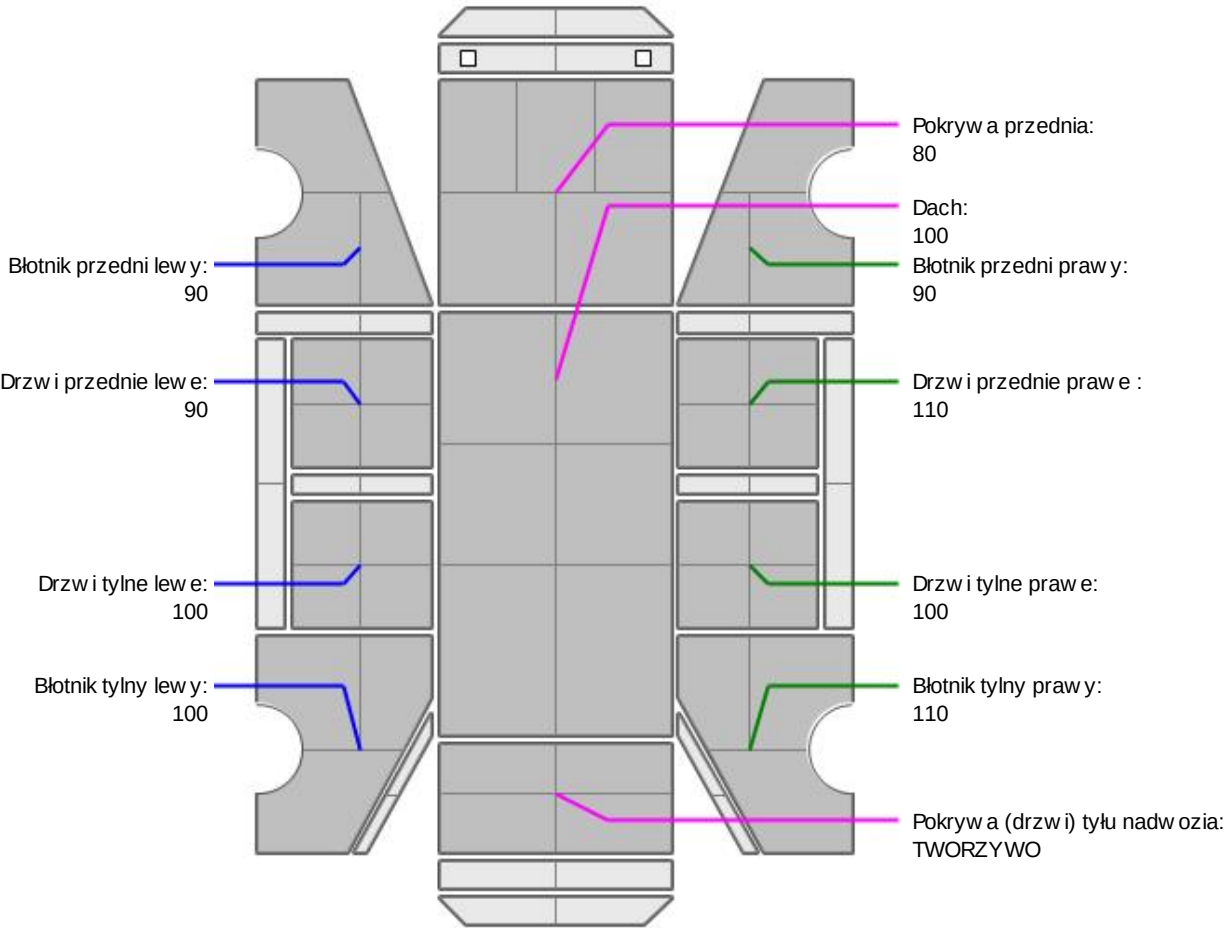
**NADWOZIE – Opis powłoki lakierowej**

| L.p. | Nazwa elementu | L / P | Grubość powłoki [µm] | Opis |
| 1 | Pokrywa przednia | | 80 | |
| 2 | Dach | | 100 | |
| 3 | Błotnik przedni | L | 90 | |
| 4 | Drzwi przednie | L | 90 | |
| 5 | Drzwi tylne | L | 100 | |
| 6 | Błotnik tylny | L | 100 | |

| 7 | Błotnik przedni | P | 90 | |
| 8 | Drzwi przednie | P | 110 | |
| 9 | Drzwi tylne | P | 100 | |
| 10 | Błotnik tylny | P | 110 | |
| 11 | Pokrywa (drzwi) tyłu nadwozia | | TWORZYWO | |

Podane przedziały grubości powłoki lakierowej, dotyczą punktów pomiarowych. Nie mogą być traktowane jako gwarancja, że grubość powłoki lakierowej w innych punktach nie wykracza poza te przedziały. Pomiar powłoki lakierowej został wykonany urządzeniem będącym w posiadaniu rzeczoznawcy. Pomiar wykonany innym przyrządem może się różnić.
