Nr zlecenia: 10/12/09/2025/STELLANTIS CarArena

## WYCENA WARTOŚCI

Zadanie: Ocena stanu technicznego i określenie wartości rynkowej pojazdu

| DANE IDENTYFIKACYJNE POJAZDU | | Dane: [O] IX-2025 | |
|---|---|---|---|
| Model pojazdu: | Giulia 2.0 Turbo MR`23 E6d.4 952 | Nr Info-Ekspert: | 001-00957 |

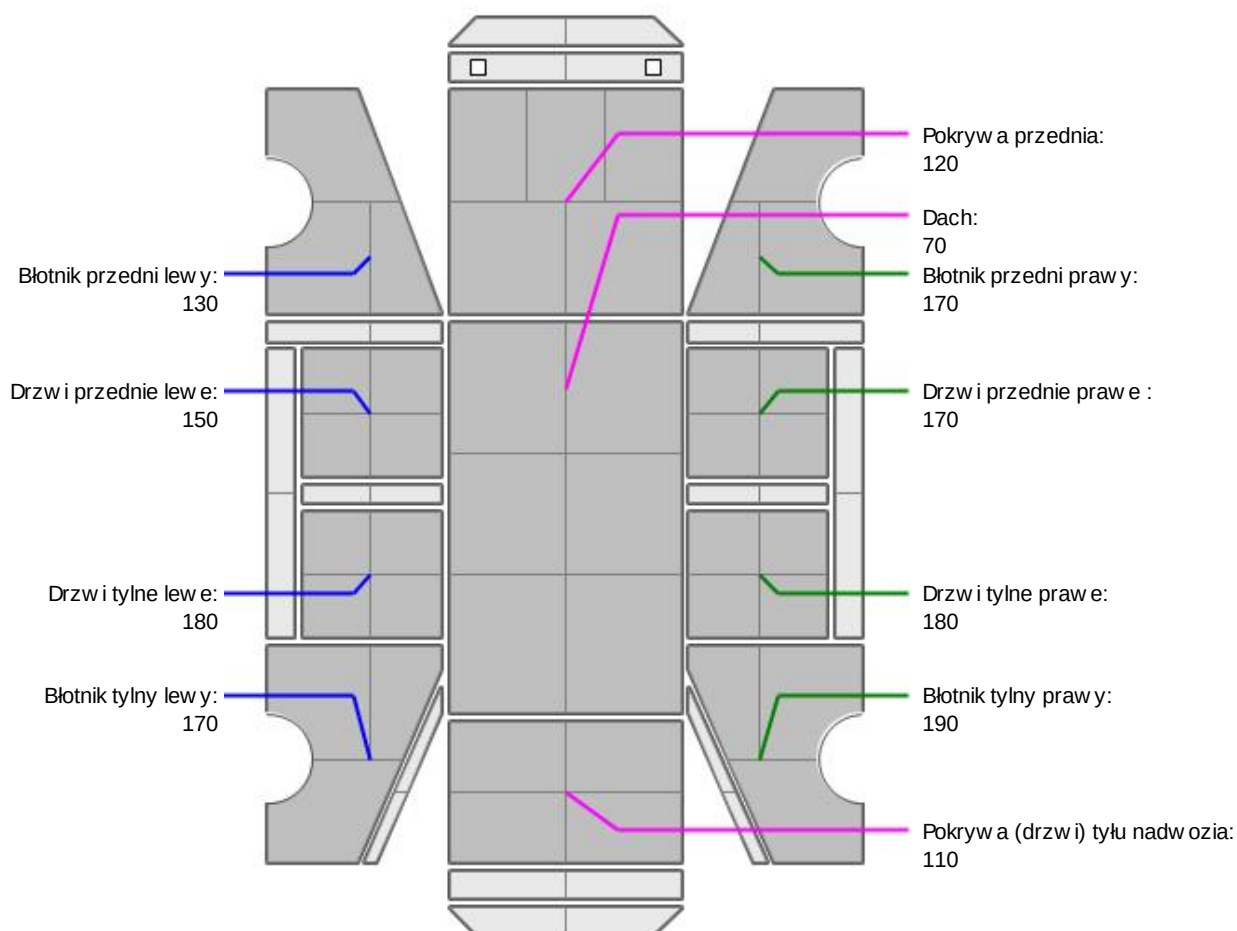
**KABINA KIEROWCY – Opis powłoki lakierowej**

| L.p. | Nazwa elementu | L / P | Grubość powłoki [μm] | Opis |
| 1 | Pokrywa przednia | | 120 | |
| 2 | Dach | | 70 | |
| 3 | Błotnik przedni | L | 130 | |
| 4 | Drzwi przednie | L | 150 | |
| 5 | Drzwi tylne | L | 180 | |
| 6 | Błotnik tylny | L | 170 | |
| 7 | Błotnik przedni | P | 170 | |
| 8 | Drzwi przednie | P | 170 | |
| 9 | Drzwi tylne | P | 180 | |
| 10 | Błotnik tylny | P | 190 | |
| 11 | Pokrywa (drzwi) tyłu nadwozia | | 110 | |

Podane przedziały grubości powłoki lakierowej, dotyczą punktów pomiarowych. Nie mogą być traktowane jako gwarancja, że grubość powłoki lakierowej w innych punktach nie wykracza poza te przedziały. Pomiar powłoki lakierowej został wykonany urządzeniem będącym w posiadaniu rzeczoznawcy. Pomiar wykonany innym przyrządem może się różnić.
