## Poglądowy Raport Stanu Technicznego

Zadanie: Ocena stanu technicznego i określenie wartości rynkowej pojazdu

| DANE IDENTYFIKACYJNE POJAZDU | | Dane: [T] VII-2025 |
|---|---|---|
| Marka: | OPEL | Nr rejestracyjny: ZKO9YP2 |
| Model pojazdu: | Mokka MR`24 E6e | Nr Info-Ekspert: 028-08669 |

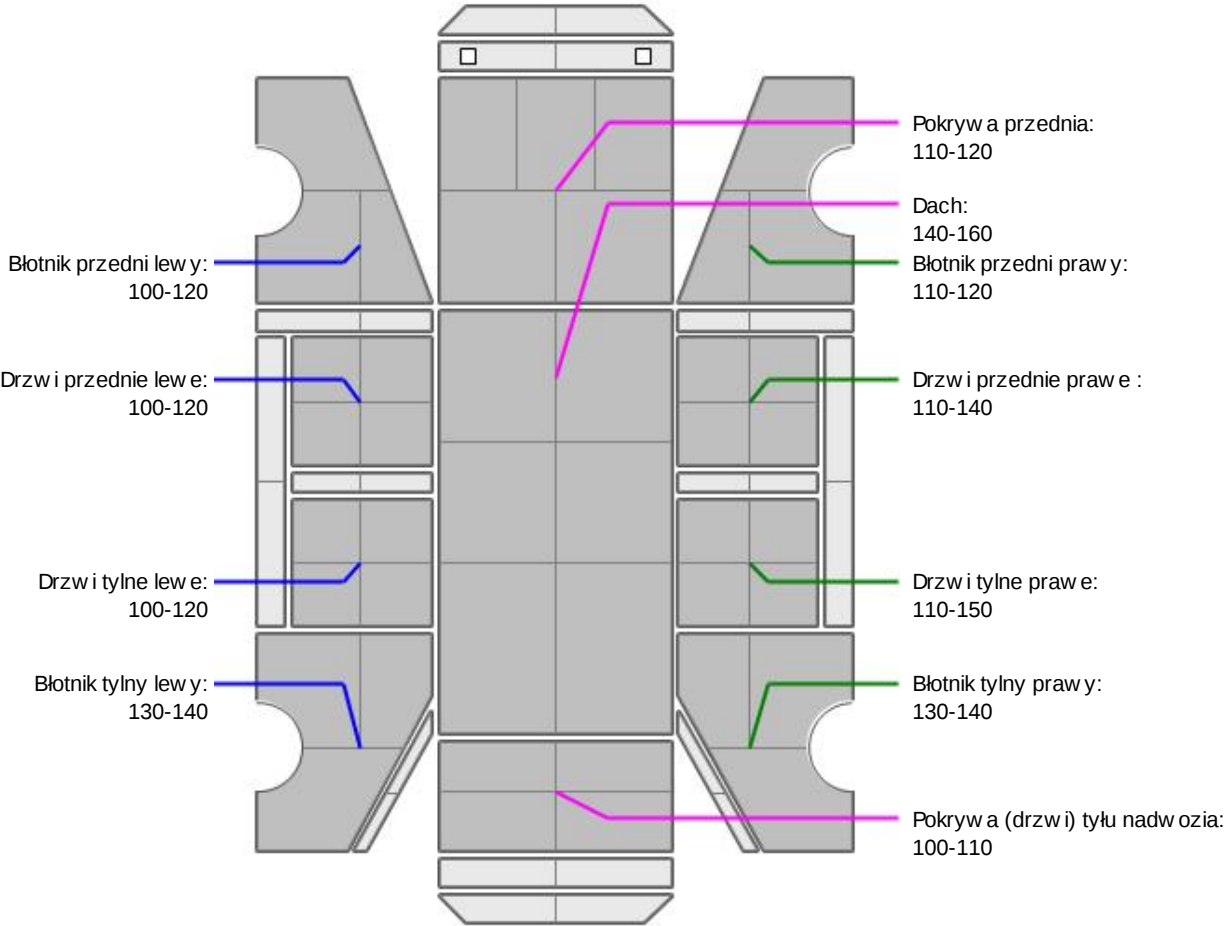
| L.p. | Nazwa elementu | L / P | Grubość powłoki [µm] | Opis |
| 1 | Pokrywa przednia | | 110-120 | |
| 2 | Dach | | 140-160 | |
| 3 | Błotnik przedni | L | 100-120 | |
| 4 | Drzwi przednie | L | 100-120 | |
| 5 | Drzwi tylne | L | 100-120 | |
| 6 | Błotnik tylny | L | 130-140 | |
| 7 | Błotnik przedni | P | 110-120 | |

| 8 | Drzwi przednie | P | 110-140 | |
| 9 | Drzwi tylne | P | 110-150 | |
| 10 | Łotnik tylny | P | 130-140 | |
| 11 | Pokrywa (drzwi) tyłu nadwozia | | 100-110 | |

Podane przedziały grubości powłoki lakierowej, dotyczą punktów pomiarowych. Nie mogą być traktowane jako gwarancja, że grubość powłoki lakierowej w innych punktach nie wykracza poza te przedziały. Pomiar powłoki lakierowej został wykonany urządzeniem będącym w posiadaniu rzeczoznawcy. Pomiar wykonany innym przyrządem może się różnić.
