## Poglądowy raport stanu technicznego

Zadanie: Ocena stanu technicznego i określenie wartości rynkowej pojazdu

| DANE IDENTYFIKACYJNE POJAZDU | | Dane: [O] VIII-2025 | |
|---|---|---|---|
| Marka: | FIAT | Nr rejestracyjny: | PZ4H605 |
| Model pojazdu: | 500 1.0 Mild Hybrid MR`15 E6d | Nr Info-Ekspert: | 045-05895 |

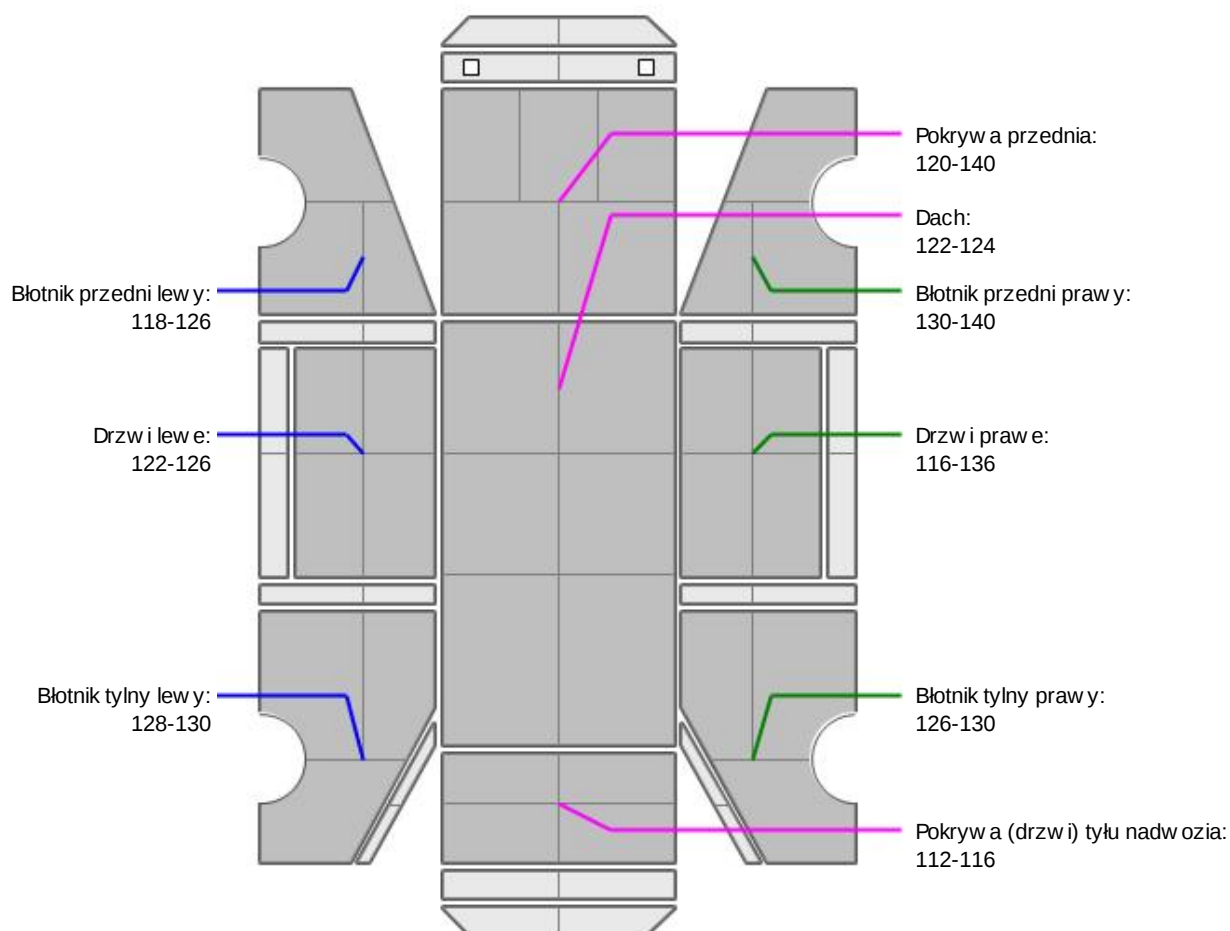
## NADWOZIE – Opis powłoki lakierowej

| L.p. | Nazwa elementu | L / P | Grubość powłoki [μm] | Opis |
| 1 | Pokrywa przednia | | 120-140 | |
| 2 | Dach | | 122-124 | |
| 3 | Błotnik przedni | L | 118-126 | |
| 4 | Drzwi | L | 122-126 | |
| 5 | Błotnik tylny | L | 128-130 | |
| 6 | Błotnik przedni | P | 130-140 | |
| 7 | Drzwi | P | 116-136 | |
| 8 | Błotnik tylny | P | 126-130 | |
| 9 | Pokrywa (drzwi) tyłu nadwozia | | 112-116 | |

Podane przedziały grubości powłoki lakierowej, dotyczą punktów pomiarowych. Nie mogą być traktowane jako gwarancja, że grubość powłoki lakierowej w innych punktach nie wykracza poza te przedziały. Pomiar powłoki lakierowej został wykonany urządzeniem będącym w posiadaniu rzeczoznawcy. Pomiar wykonany innym przyrządem może się różnić.
