# **P o g l ą d o w y   R a p o r t   S t a n u   T e c h n i c z n e g o**

Zadanie: Ocena stanu technicznego i określenie wartości rynkowej pojazdu

| DANE IDENTYFIKACYJNE POJAZDU | | Dane: [O] VIII-2025 | |
|---|---|---|---|
| Marka: | CITROËN | Nr rejestracyjny: | PZ4H609 |
| Model pojazdu: | C3 IV 1.2 12V PureTech MR`20 E6.3/4 | Nr Info-Ekspert: | 008-04392 |

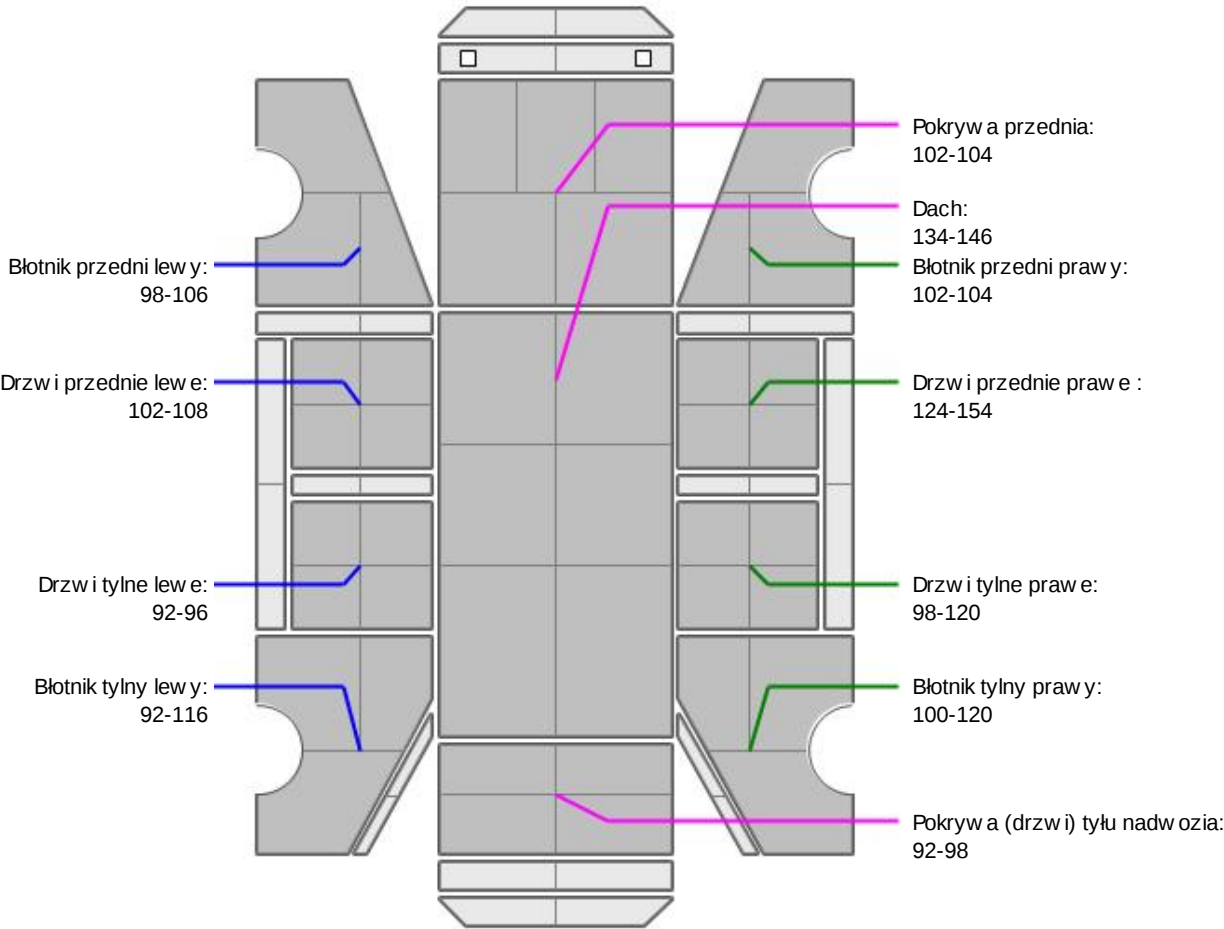
| L.p. | Nazwa elementu | L / P | Grubość powłoki [µm] | Opis |

Podane przedziały grubości powłoki lakierowej, dotyczą punktów pomiarowych. Nie mogą być traktowane jako gwarancja, że grubość powłoki lakierowej w innych punktach nie wykracza poza te przedziały. Pomiar powłoki lakierowej został wykonany urządzeniem będącym w posiadaniu rzeczoznawcy. Pomiar wykonany innym przyrządem może się różnić.
