## Poglądowy raport stanu technicznego

Zadanie: Ocena stanu technicznego i określenie wartości rynkowej pojazdu

| DANE IDENTYFIKACYJNE POJAZDU | | Dane: [O] VIII-2025 | |
|---|---|---|---|
| Marka: | FIAT | Nr rejestracyjny: | PZ4H590 |
| Model pojazdu: | 500 1.0 Mild Hybrid MR`15 E6d | Nr Info-Ekspert: | 045-05895 |

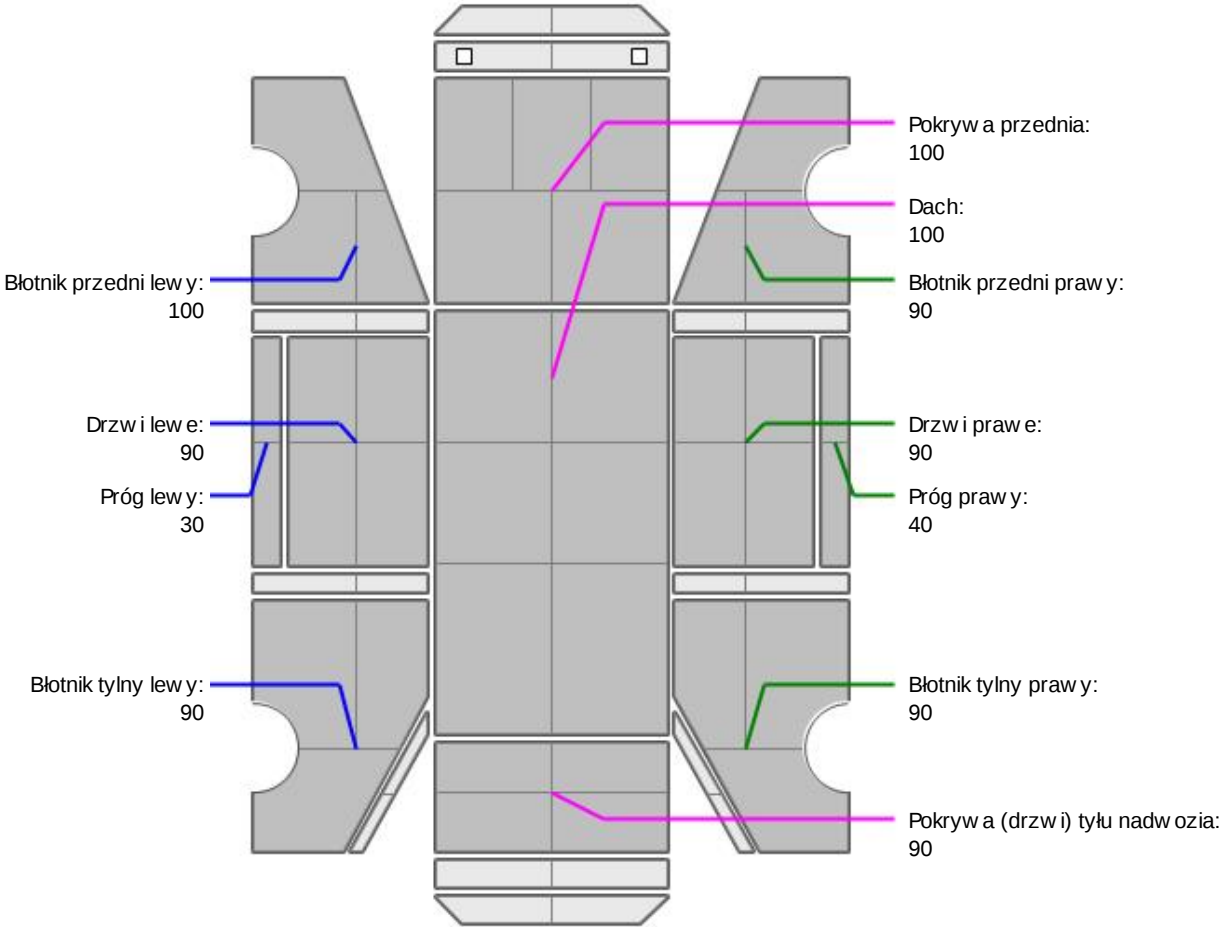
NADWOZIE – Opis powłoki lakierowej

| L.p. | Nazwa elementu | L / P | Grubość powłoki [μm] | Opis |
| 1 | Pokrywa przednia | | 100 | |
| 2 | Dach | | 100 | |
| 3 | Błotnik przedni | L | 100 | |
| 4 | Próg | L | 30 | |
| 5 | Drzwi | L | 90 | |
| 6 | Błotnik tylny | L | 90 | |
| 7 | Błotnik przedni | P | 90 | |
| 8 | Próg | P | 40 | |
| 9 | Drzwi | P | 90 | |
| 10 | Błotnik tylny | P | 90 | |
| 11 | Pokrywa (drzwi) tyłu nadwozia | | 90 | |
