## Poglądowy Raport Stanu Technicznego

Zadanie: Ocena stanu technicznego i określenie wartości rynkowej pojazdu

| DANE IDENTYFIKACYJNE POJAZDU | | Dane: [O] VIII-2025 | |
|---|---|---|---|
| Rodzaj pojazdu: | Samochód osobowy | VIN: | VR3FPHNSTPY570819 |
| Marka: | PEUGEOT | Nr rejestracyjny: | PZ4H803 |

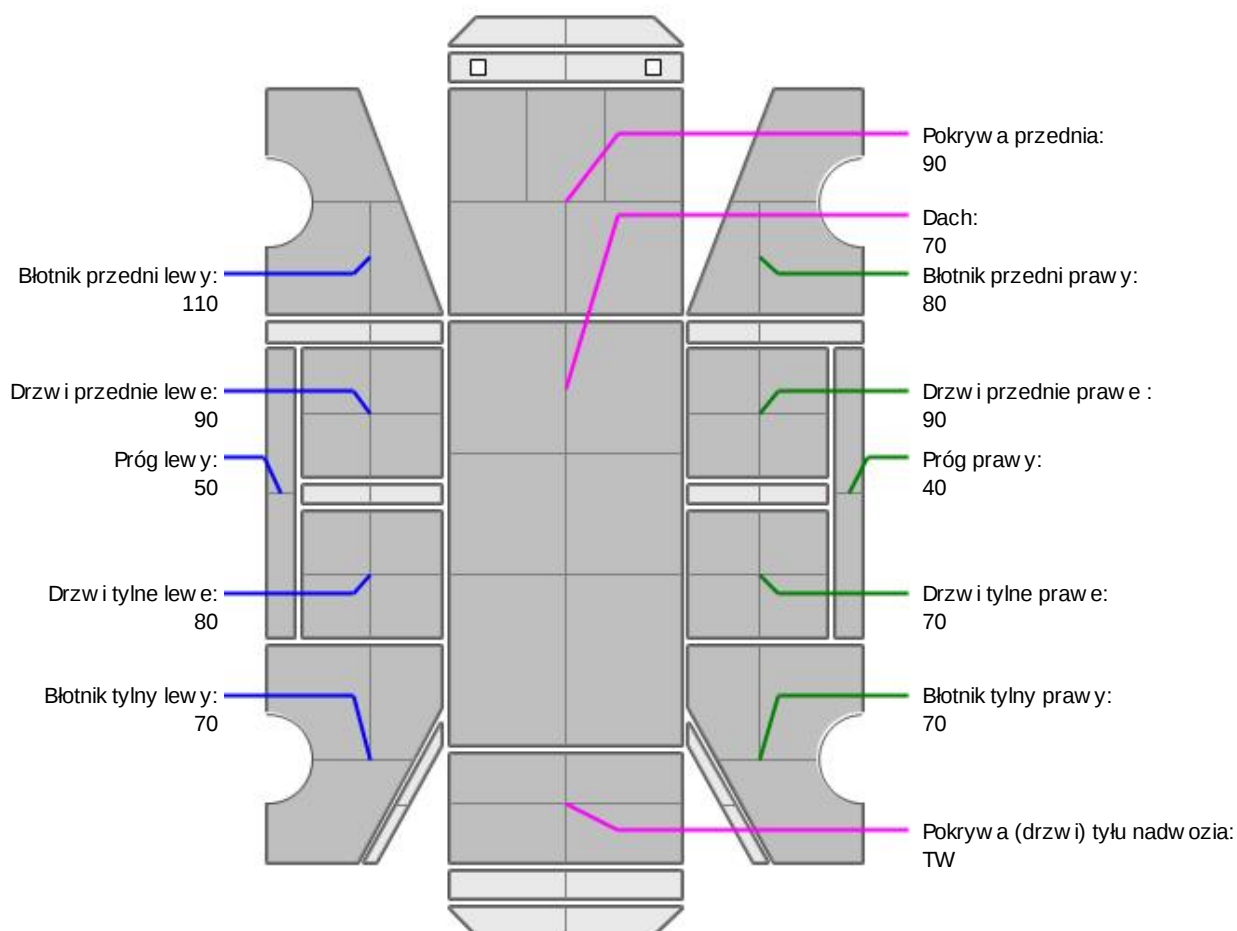
## NADWOZIE – Opis powłoki lakierowej

| L.p. | Nazwa elementu | L / P | Grubość powłoki [μm] | Opis |
| 1 | Pokrywa przednia | | 90 | |
| 2 | Dach | | 70 | |
| 3 | Błotnik przedni | L | 110 | |
| 4 | Próg | L | 50 | |
| 5 | Drzwi przednie | L | 90 | |
| 6 | Drzwi tylne | L | 80 | |
| 7 | Błotnik tylny | L | 70 | |
| 8 | Błotnik przedni | P | 80 | |
| 9 | Próg | P | 40 | |
| 10 | Drzwi przednie | P | 90 | |
| 11 | Drzwi tylne | P | 70 | |
| 12 | Błotnik tylny | P | 70 | |
| 13 | Pokrywa (drzwi) tyłu nadwozia | | TW | |
