## Poglądowy raport stanu technicznego

Zadanie: Ocena stanu technicznego i określenie wartości rynkowej pojazdu

| DANE IDENTYFIKACYJNE POJAZDU | | Dane: [O] VIII-2025 | |
|---|---|---|---|
| Marka: | PEUGEOT | Nr rejestracyjny: | PZ4H295 |
| Model pojazdu: | 208 MR`23 E6d | Nr Info-Ekspert: | 029-05041 |

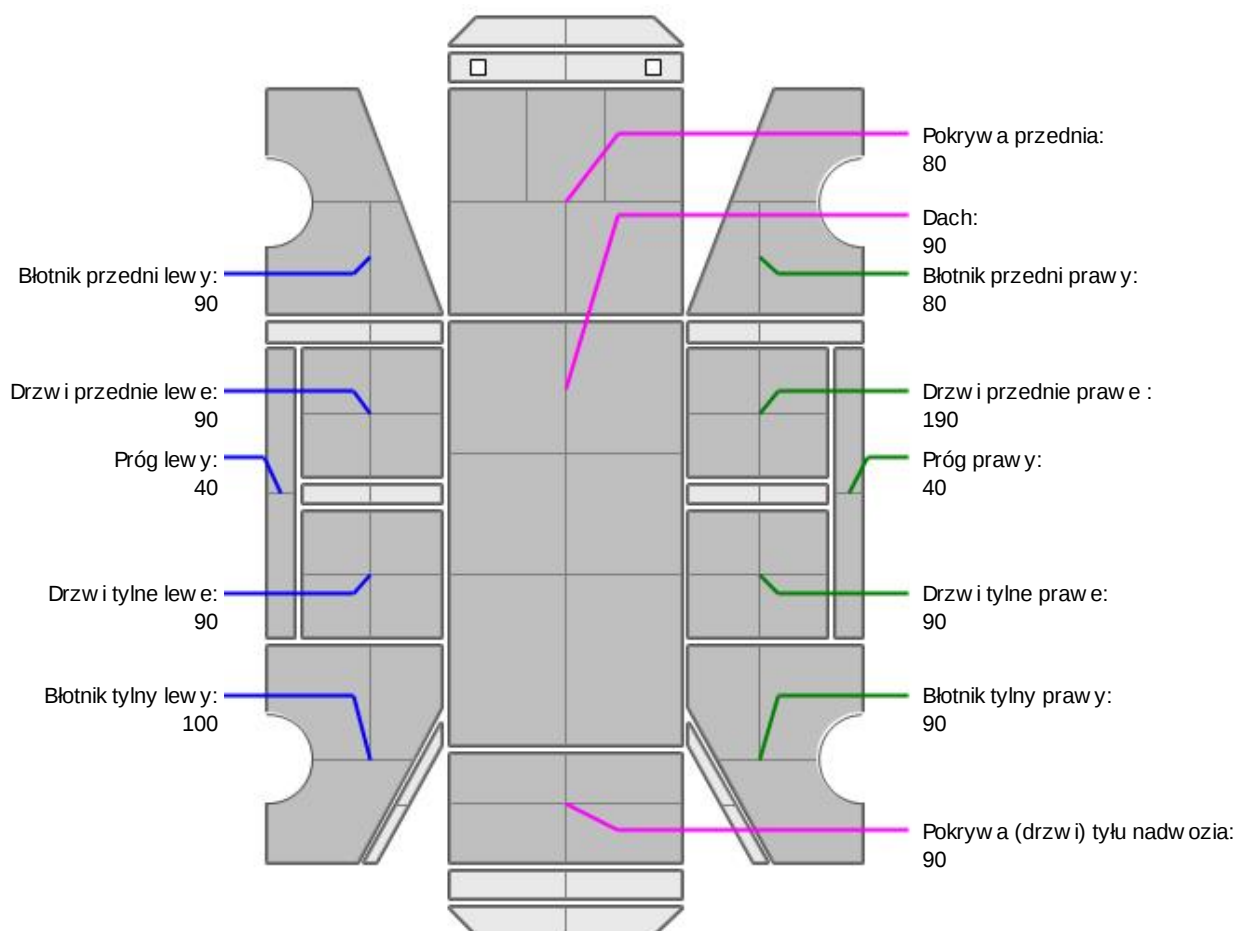
## NADWOZIE – Opis powłoki lakierowej

| L.p. | Nazwa elementu | L / P | Grubość powłoki [ $\mu\text{m}$ ] | Opis |
| 10 | Drzwi przednie | P | 190 | |

Podane przedziały grubości powłoki lakierowej, dotyczą punktów pomiarowych. Nie mogą być traktowane jako gwarancja, że grubość powłoki lakierowej w innych punktach nie wykracza poza te przedziały. Pomiar powłoki lakierowej został wykonany urządzeniem będącym w posiadaniu rzeczoznawcy. Pomiar wykonany innym przyrządem może się różnić.
