## Poglądowy raport stanu technicznego

Zadanie: Ocena stanu technicznego i określenie wartości rynkowej pojazdu

| DANE IDENTYFIKACYJNE POJAZDU | | Dane: [T] VIII-2025 |
|---|---|---|
| Marka: | JEEP | Nr rejestracyjny: PZ4H596 |
| Model pojazdu: | Compass 1.5 mHEV MR`21 E6d-F | Nr Info-Ekspert: 316-00848 |

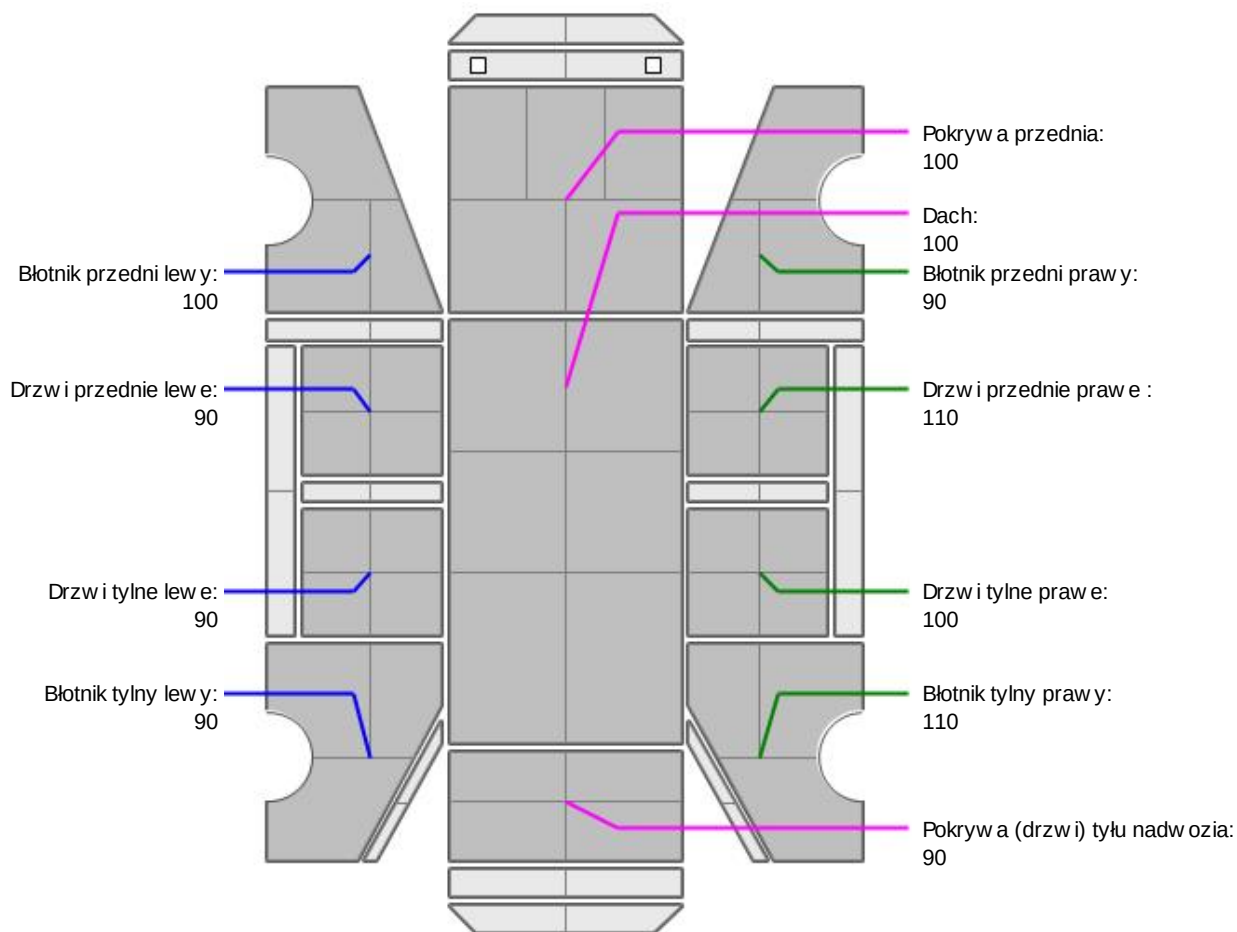
## NADWOZIE – Opis powłoki lakierowej

| L.p. | Nazwa elementu | L / P | Grubość powłoki [μm] | Opis |
| 1 | Pokrywa przednia | | 100 | |
| 2 | Dach | | 100 | |
| 3 | Błotnik przedni | L | 100 | |
| 4 | Drzwi przednie | L | 90 | |
| 5 | Drzwi tylne | L | 90 | |
| 6 | Błotnik tylny | L | 90 | |
| 7 | Błotnik przedni | P | 90 | |
| 8 | Drzwi przednie | P | 110 | |
| 9 | Drzwi tylne | P | 100 | |
| 10 | Błotnik tylny | P | 110 | |
| 11 | Pokrywa (drzwi) tyłu nadwozia | | 90 | |

Podane przedziały grubości powłoki lakierowej, dotyczą punktów pomiarowych. Nie mogą być traktowane jako gwarancja, że grubość powłoki lakierowej w innych punktach nie wykracza poza te przedziały. Pomiar powłoki lakierowej został wykonany urządzeniem będącym w posiadaniu rzeczoznawcy. Pomiar wykonany innym przyrządem może się różnić.
