## Poglądowy raport stanu technicznego

Zadanie: Ocena stanu technicznego i określenie wartości rynkowej pojazdu

| DANE IDENTYFIKACYJNE POJAZDU | | Dane: [O] VIII-2025 | |
|---|---|---|---|
| Marka: | CITROËN | Nr rejestracyjny: | PZ4H019 |
| Model pojazdu: | C3 IV 1.2 12V PureTech MR`20 E6.3/4 | Nr Info-Ekspert: | 008-04388 |

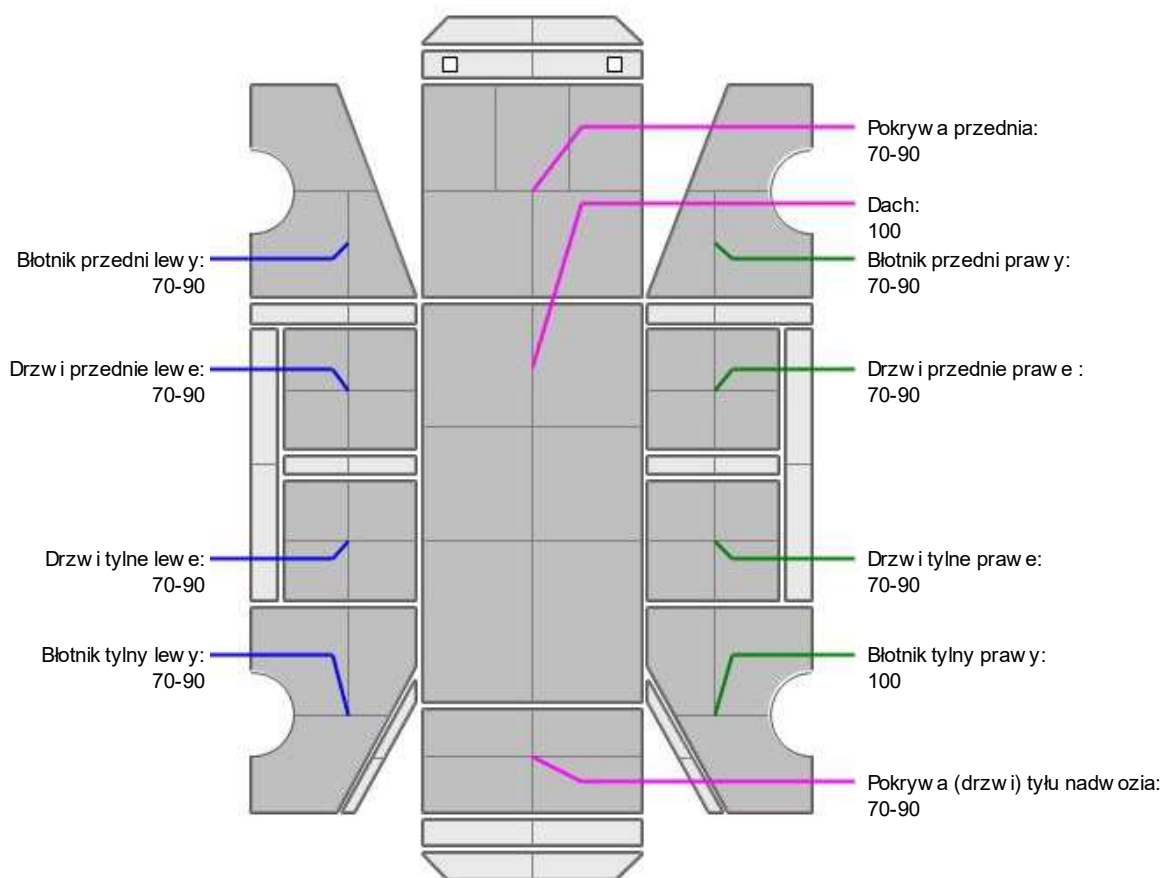
### NADWOZIE – Opis powłoki lakierowej

| L.p. | Nazwa elementu | L / P | Grubość powłoki [µm] | Opis |
| 1 | Pokrywa przednia | | 70-90 | |
| 2 | Dach | | 100 | |
| 3 | Błotnik przedni | L | 70-90 | |
| 4 | Drzwi przednie | L | 70-90 | |
| 5 | Drzwi tylne | L | 70-90 | |
| 6 | Błotnik tylny | L | 70-90 | |
| 7 | Błotnik przedni | P | 70-90 | |

| 8 | Drzwi przednie | P | 70-90 | |
| 9 | Drzwi tylne | P | 70-90 | |
| 10 | Błotnik tylny | P | 100 | |
| 11 | Pokrywa (drzwi) tyłu nadwozia | | 70-90 | |

Podane przedziały grubości powłoki lakierowej, dotyczą punktów pomiarowych. Nie mogą być traktowane jako gwarancja, że grubość powłoki lakierowej w innych punktach nie wykracza poza te przedziały. Pomiar powłoki lakierowej został wykonany urządzeniem będącym w posiadaniu rzeczoznawcy. Pomiar wykonany innym przyrządem może się różnić.
