## Poglądowy Raport Stanu Technicznego

Zadanie: Ocena stanu technicznego i określenie wartości rynkowej pojazdu

| DANE IDENTYFIKACYJNE POJAZDU | | Dane: [T] VIII-2025 | |
|---|---|---|---|
| Marka: | OPEL | Nr rejestracyjny: | WB3206Y |
| Model pojazdu: | Mokka MR`21 E6 | Nr Info-Ekspert: | 028-08183 |

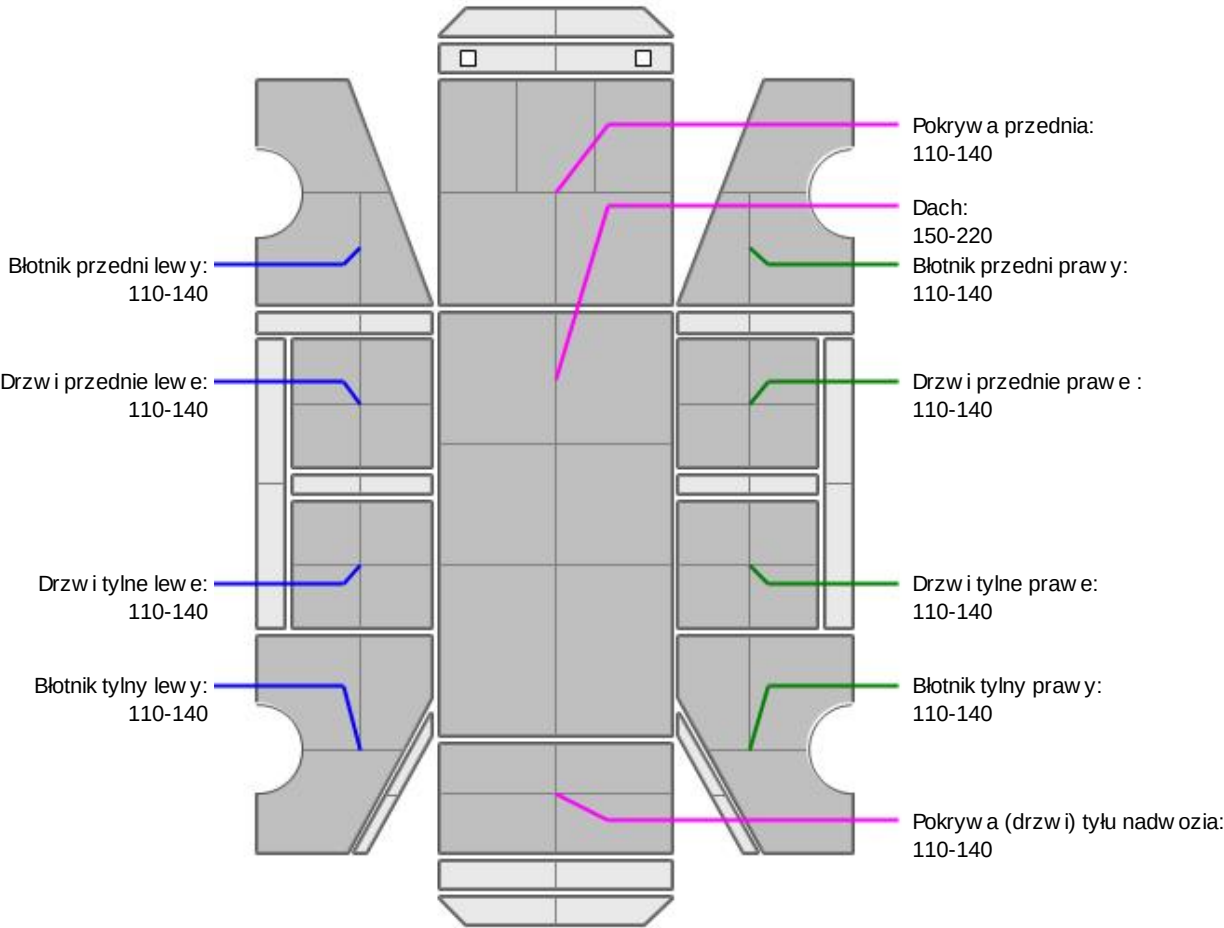
| L.p. | Nazwa elementu | L / P | Grubość powłoki [µm] | Opis |
| 1 | Pokrywa przednia | | 110-140 | |
| 2 | Dach | | 150-220 | |
| 3 | Błotnik przedni | L | 110-140 | |

| 4 | Drzwi przednie | L | 110-140 | |
| 5 | Drzwi tylne | L | 110-140 | |
| 6 | Błotnik tylny | L | 110-140 | |
| 7 | Błotnik przedni | P | 110-140 | |
| 8 | Drzwi przednie | P | 110-140 | |
| 9 | Drzwi tylne | P | 110-140 | |
| 10 | Błotnik tylny | P | 110-140 | |
| 11 | Pokrywa (drzwi) tyłu nadwozia | | 110-140 | |

Podane przedziały grubości powłoki lakierowej, dotyczą punktów pomiarowych. Nie mogą być traktowane jako gwarancja, że grubość powłoki lakierowej w innych punktach nie wykracza poza te przedziały. Pomiar powłoki lakierowej został wykonany urządzeniem będącym w posiadaniu rzeczoznawcy. Pomiar wykonany innym przyrządem może się różnić.
