Nr zlecenia: 09/12/09/2025/STELLANTIS CarArena

## WYCENA WARTOŚCI

Zadanie: Ocena stanu technicznego i określenie wartości rynkowej pojazdu

| DANE IDENTYFIKACYJNE POJAZDU | | Dane: [T] IX-2025 | |
|---|---|---|---|
| Marka: | CITROËN | Nr rejestracyjny: | GD1M548 |

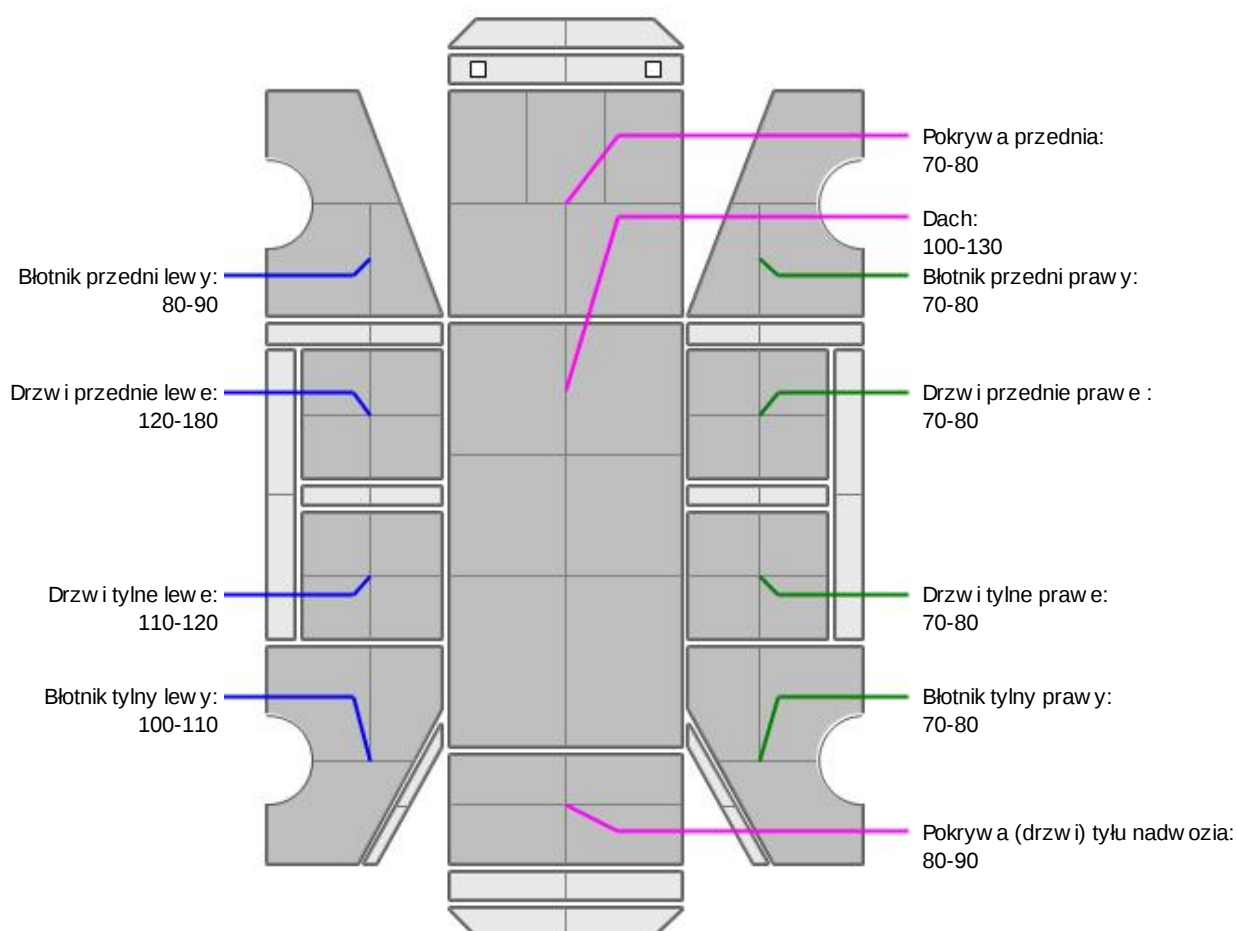
### NADWOZIE – Opis powłoki lakierowej

| L.p. | Nazwa elementu | L / P | Grubość powłoki [μm] | Opis |
| 1 | Pokrywa przednia | | 70-80 | |
| 2 | Dach | | 100-130 | |
| 3 | Błotnik przedni | L | 80-90 | |
| 4 | Drzwi przednie | L | 120-180 | |

| 5 | Drzwi tylne | L | 110-120 | |
| 6 | Błotnik tylny | L | 100-110 | |
| 7 | Błotnik przedni | P | 70-80 | |
| 8 | Drzwi przednie | P | 70-80 | |
| 9 | Drzwi tylne | P | 70-80 | |
| 10 | Błotnik tylny | P | 70-80 | |
| 11 | Pokrywa (drzwi) tyłu nadwozia | | 80-90 | |

Podane przedziały grubości powłoki lakierowej, dotyczą punktów pomiarowych. Nie mogą być traktowane jako gwarancja, że grubość powłoki lakierowej w innych punktach nie wykracza poza te przedziały. Pomiar powłoki lakierowej został wykonany urządzeniem będącym w posiadaniu rzeczoznawcy. Pomiar wykonany innym przyrządem może się różnić.
