## WYCENA WARTOŚCI

Zadanie: Ocena stanu technicznego i określenie wartości rynkowej pojazdu

| DANE IDENTYFIKACYJNE POJAZDU | | Dane: [O] IX-2025 | |
|---|---|---|---|
| Marka: | ALFA ROMEO | Nr rejestracyjny: | WB328CE |
| Model pojazdu: | Giulia 2.0 Turbo MR`23 E6d.4 952 | Nr Info-Ekspert: | 001-00947 |

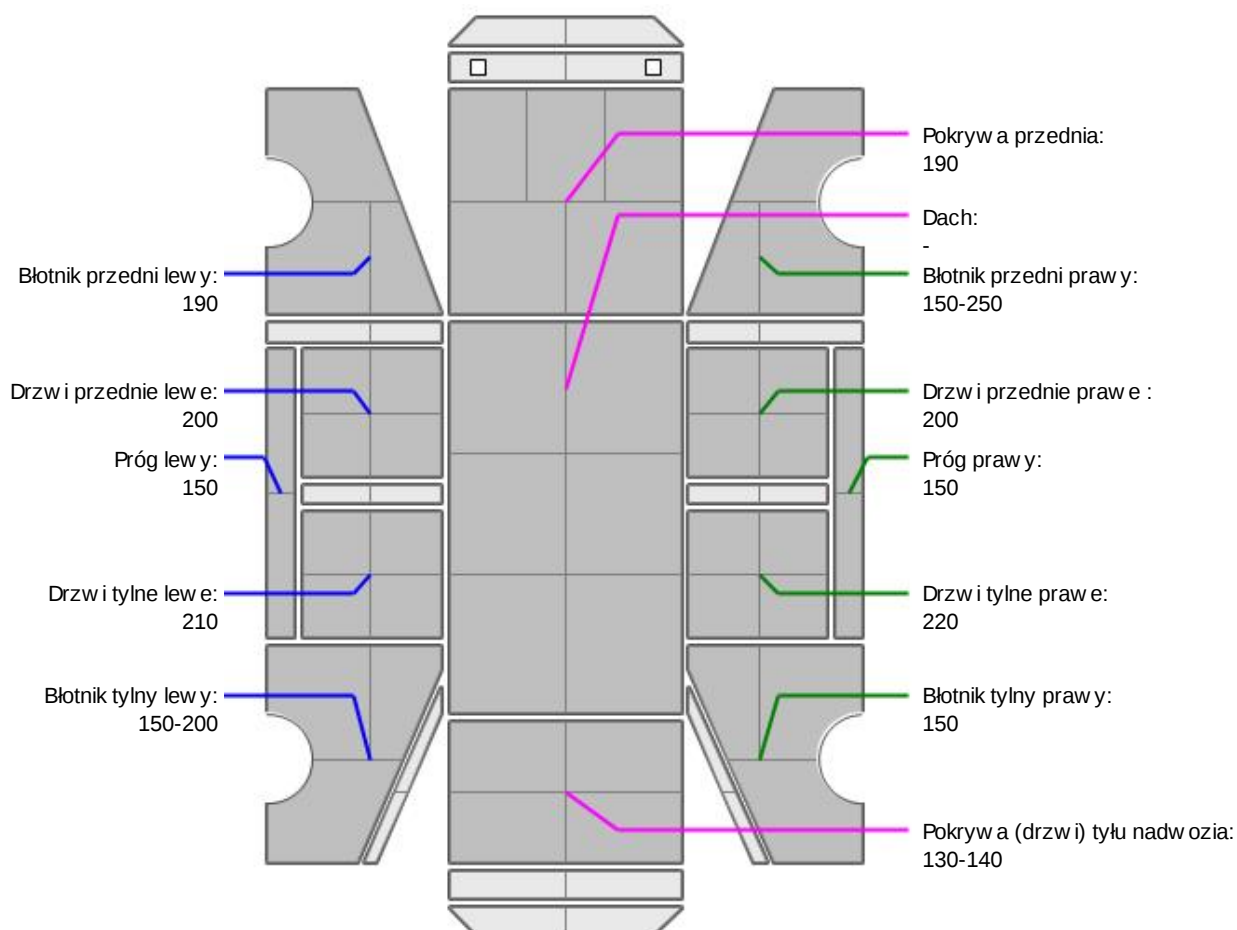
## KABINA KIEROWCY – Opis powłoki lakierowej

| L.p. | Nazwa elementu | L / P | Grubość powłoki [μm] | Opis |
| 1 | Pokrywa przednia | | 190 | |
| 3 | Błotnik przedni | L | 190 | |
| 4 | Próg | L | 150 | |
| 5 | Drzwi przednie | L | 200 | |
| 6 | Drzwi tylne | L | 210 | |
| 7 | Błotnik tylny | L | 150-200 | |
| 8 | Błotnik przedni | P | 150-250 | |
| 9 | Próg | P | 150 | |
| 10 | Drzwi przednie | P | 200 | |
| 11 | Drzwi tylne | P | 220 | |
| 12 | Błotnik tylny | P | 150 | |
| 13 | Pokrywa (drzwi) tyłu nadwozia | | 130-140 | |

Podane przedziały grubości powłoki lakierowej, dotyczą punktów pomiarowych. Nie mogą być traktowane jako gwarancja, że grubość powłoki lakierowej w innych punktach nie wykracza poza te przedziały. Pomiar powłoki lakierowej został wykonany urządzeniem będącym w posiadaniu rzeczoznawcy. Pomiar wykonany innym przyrządem może się różnić.
