Nr zlecenia: 49/30/07/2025/STELLANTIS Dawro

## Poglądowy Raport Stanu Technicznego

Zadanie: Ocena stanu technicznego i określenie wartości rynkowej pojazdu

| Model pojazdu: | <b>Compass 1.5 mHEV MR`21 E6d-F</b> | Nr Info-Ekspert: | <b>316-00848</b> |

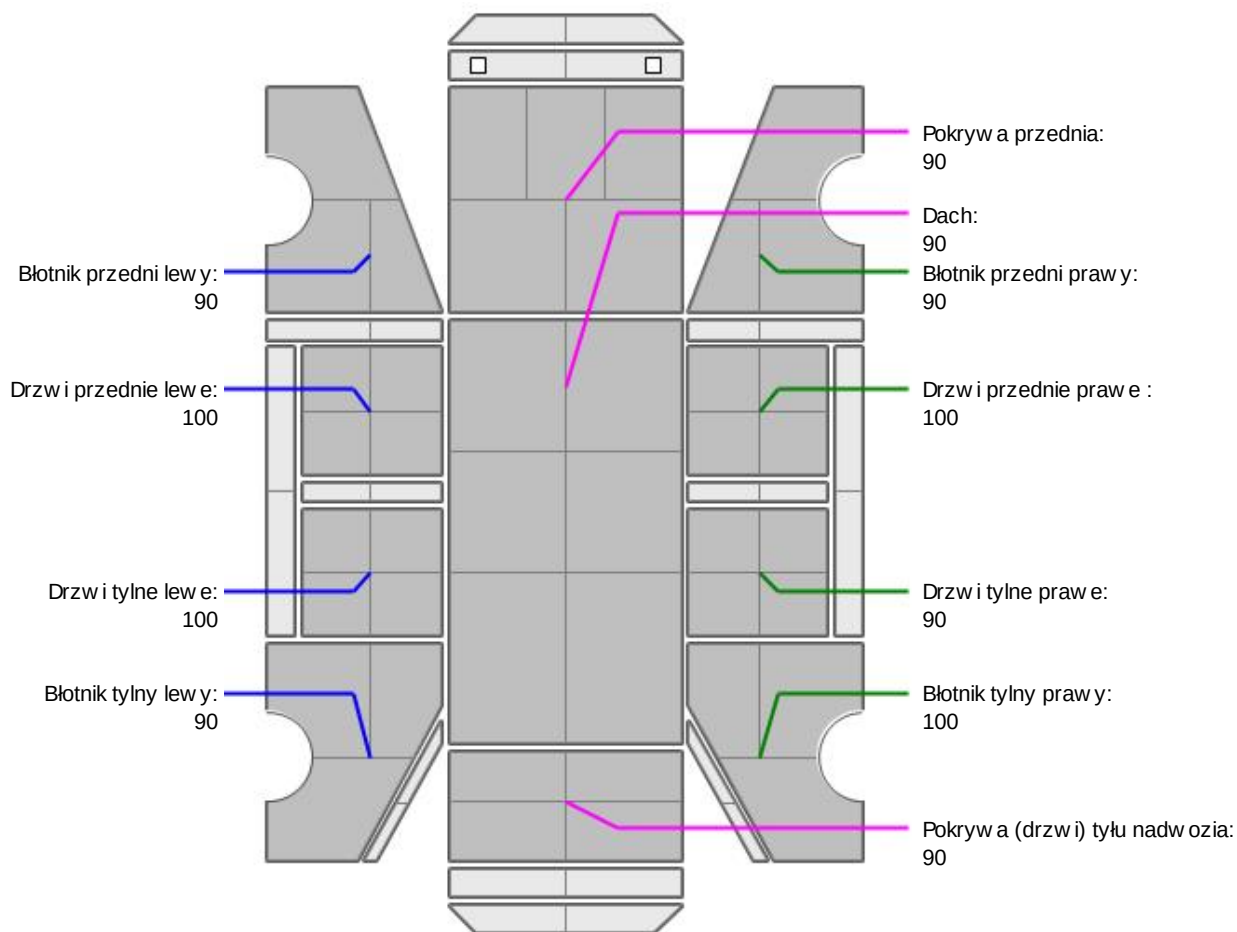
## NADWOZIE – Opis powłoki lakierowej

| L.p. | Nazwa elementu | L / P | Grubość powłoki [ $\mu\text{m}$ ] | Opis |
| 1 | Pokrywa przednia | | 90 | |
| 2 | Dach | | 90 | |
| 3 | Błotnik przedni | L | 90 | |
| 4 | Drzwi przednie | L | 100 | |
| 5 | Drzwi tylne | L | 100 | |
| 6 | Błotnik tylny | L | 90 | |
| 7 | Błotnik przedni | P | 90 | |
| 8 | Drzwi przednie | P | 100 | |
| 9 | Drzwi tylne | P | 90 | |
| 10 | Błotnik tylny | P | 100 | |
| 11 | Pokrywa (drzwi) tyłu nadwozia | | 90 | |
